Rapport de mission de repérage des matériaux et produits contenant de l'amiante avant réalisation de travaux

25 SQURE BEAUREGARD

77000 MELUN

RAPPORT N° :	42LAY0301	Laboratoire d'Analyses :	ITGA
Repérage réalisé le :	06/07/2018	Adresse laboratoire :	3 RUE ARMAND HERPIN LACROIX - CS 46537 35065 RENNES CEDEX
Accompagnateur :		Numéro d'accréditation :	1-5967
Par :	Samuel DUBOS	Organisme d'assurance professionnelle :	AXA France
N° certificat :	CPDI 4697	Adresse assurance :	313 Terrasses de l'Arche 92727 NANTERRE CEDEX
Date d'obtention :	27/01/2018	N° de contrat d'assurance :	10063271004
Organisme certificateur	I.Cert Parc EDONIA - Bâtiment G - Rue de la Terre Victoria - 35760 SAINT GREGOIRE	Date de validité :	31/12/2018

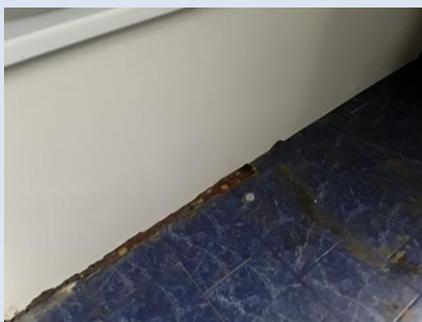
EMPLACEMENT

PRELEVEMENT : 42LAY0301P001			
NOM DU CLIENT	NUMERO DU DOSSIER		PIECE OU LOCAL
OPH77	42LAY0301 06/07/2018		Salle de bains
ELEMENT	DESCRIPTIF DU LABORATOIRE	DATE DE PRELEVEMENT	NOM DE L'OPERATEUR
Carrelage	Colle beige + carrelage	06/07/2018	DUBOS Samuel
LOCALISATION		RESULTAT	
Sol		Amiante non détecté

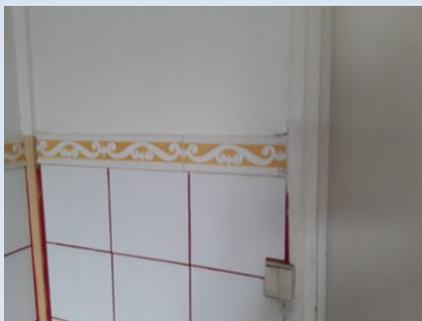
EMPLACEMENT

PRELEVEMENT : 42LAY0301P002			
NOM DU CLIENT	NUMERO DU DOSSIER		PIECE OU LOCAL
OPH77	42LAY0301 06/07/2018		Cuisine
ELEMENT	DESCRIPTIF DU LABORATOIRE	DATE DE PRELEVEMENT	NOM DE L'OPERATEUR
Enduit / Peinture	Enduit gris en vrac non séparable + peintures multiples non séparable + toile fibreuse blanche non séparable	06/07/2018	DUBOS Samuel
LOCALISATION		RESULTAT	
Mur D		Amiante non détecté

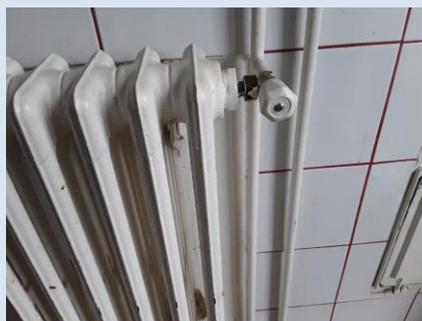
EMPLACEMENT

PRELEVEMENT : 42LAY0301P003

NOM DU CLIENT	NUMERO DU DOSSIER	PIECE OU LOCAL	
OPH77	42LAY0301 06/07/2018	Cuisine	
ELEMENT	DESCRIPTIF DU LABORATOIRE	DATE DE PRELEVEMENT	NOM DE L'OPERATEUR
Enduit / Peinture béton	Enduit plâtreux blanc en vrac non séparable + matériau gris en vrac non séparable + peintures multiples non séparable	06/07/2018	DUBOS Samuel
LOCALISATION		RESULTAT	
Mur A		Amiante non détecté

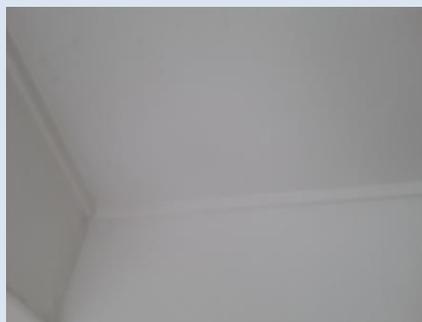
EMPLACEMENT

PRELEVEMENT : 42LAY0301P004

NOM DU CLIENT	NUMERO DU DOSSIER	PIECE OU LOCAL	
OPH77	42LAY0301 06/07/2018	Cuisine	
ELEMENT	DESCRIPTIF DU LABORATOIRE	DATE DE PRELEVEMENT	NOM DE L'OPERATEUR
Enduit / Peinture béton	Enduit plâtreux blanc en vrac non séparable + peinture non séparable + matériau beige en vrac non séparable	06/07/2018	DUBOS Samuel
LOCALISATION		RESULTAT	
Plafond		Amiante non détecté

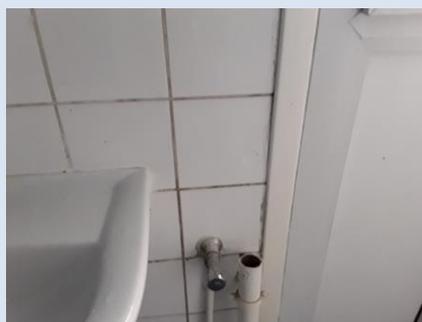
EMPLACEMENT

PRELEVEMENT : 42LAY0301P005			
NOM DU CLIENT	NUMERO DU DOSSIER	PIECE OU LOCAL	
OPH77	42LAY0301 06/07/2018	Salle de bains	
ELEMENT	DESCRIPTIF DU LABORATOIRE	DATE DE PRELEVEMENT	NOM DE L'OPERATEUR
Colle faïence	Colle grise non séparable + peintures multiples non séparable + matériau gris en faible quantité en vrac non séparable + couche plâtreuse beige non séparable + carrelage	06/07/2018	DUBOS Samuel
LOCALISATION		RESULTAT	
Mur B		Amiante non détecté

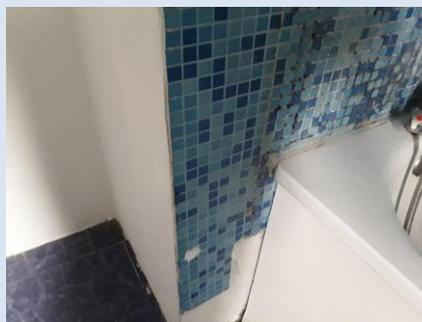
EMPLACEMENT

PRELEVEMENT : 42LAY0301P006			
NOM DU CLIENT	NUMERO DU DOSSIER	PIECE OU LOCAL	
OPH77	42LAY0301 06/07/2018	Salle de bains	
ELEMENT	DESCRIPTIF DU LABORATOIRE	DATE DE PRELEVEMENT	NOM DE L'OPERATEUR
Colle faïence	Colle grise non séparable + joint cassant bleu non séparable + carrelage	06/07/2018	DUBOS Samuel
LOCALISATION		RESULTAT	
Mur D		Amiante non détecté

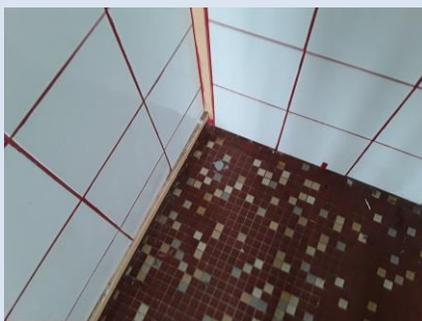
EMPLACEMENT

PRELEVEMENT : 42LAY0301P007

NOM DU CLIENT	NUMERO DU DOSSIER	PIECE OU LOCAL	
OPH77	42LAY0301 06/07/2018	Cuisine	
ELEMENT	DESCRIPTIF DU LABORATOIRE	DATE DE PRELEVEMENT	NOM DE L'OPERATEUR
Colle carrelage	Colle grise non séparable + joint cassant gris non séparable + matériau compact gris en vrac + carrelage	06/07/2018	DUBOS Samuel
LOCALISATION		RESULTAT	
Sol		Amiante non détecté

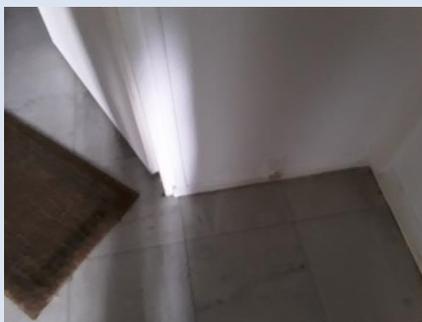
EMPLACEMENT

PRELEVEMENT : 42LAY0301P008

NOM DU CLIENT	NUMERO DU DOSSIER	PIECE OU LOCAL	
OPH77	42LAY0301 06/07/2018	Entrée	
ELEMENT	DESCRIPTIF DU LABORATOIRE	DATE DE PRELEVEMENT	NOM DE L'OPERATEUR
Enduit / Peinture	Enduit gris en vrac non séparable + peintures multiples non séparable + toile fibreuse blanche non séparable	06/07/2018	DUBOS Samuel
LOCALISATION		RESULTAT	
Mur C		Amiante non détecté

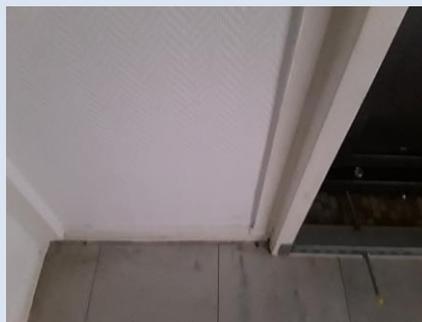
EMPLACEMENT

PRELEVEMENT : 42LAY0301P009			
NOM DU CLIENT	NUMERO DU DOSSIER		PIECE OU LOCAL
OPH77	42LAY0301 06/07/2018		Entrée
ELEMENT	DESCRIPTIF DU LABORATOIRE	DATE DE PRELEVEMENT	NOM DE L'OPERATEUR
Enduit / Peinture béton	Enduit plâtreux blanc en vrac non séparable + peintures multiples non séparable + toile fibreuse blanche non séparable + matériau gris en vrac non séparable	06/07/2018	DUBOS Samuel
LOCALISATION		RESULTAT	
Mur D		Amiante non détecté

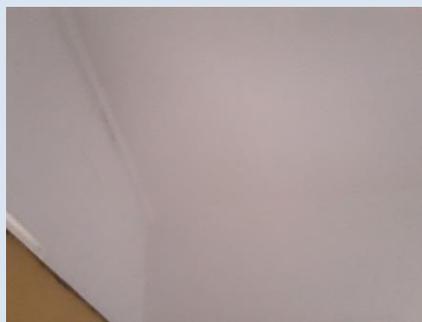
EMPLACEMENT

PRELEVEMENT : 42LAY0301P010			
NOM DU CLIENT	NUMERO DU DOSSIER		PIECE OU LOCAL
OPH77	42LAY0301 06/07/2018		Entrée
ELEMENT	DESCRIPTIF DU LABORATOIRE	DATE DE PRELEVEMENT	NOM DE L'OPERATEUR
Enduit / Peinture béton	Enduit plâtreux blanc en vrac non séparable + peinture non séparable	06/07/2018	DUBOS Samuel
LOCALISATION		RESULTAT	
Plafond		Amiante non détecté

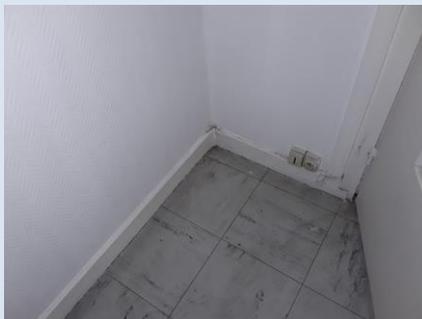
EMPLACEMENT

PRELEVEMENT : 42LAY0301P011

NOM DU CLIENT	NUMERO DU DOSSIER	PIECE OU LOCAL	
OPH77	42LAY0301 06/07/2018	Séjour	
ELEMENT	DESCRIPTIF DU LABORATOIRE	DATE DE PRELEVEMENT	NOM DE L'OPERATEUR
Dalle de sol	Dalle dure cassante grise	06/07/2018	DUBOS Samuel
LOCALISATION		RESULTAT	
Sol		Fr1:Amiante détecté (Chrysotile)

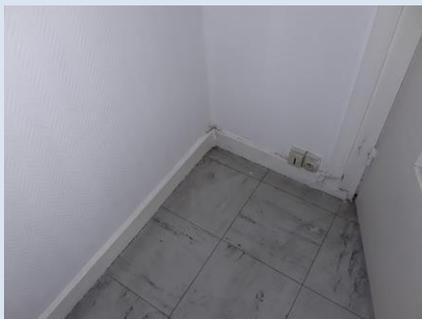
EMPLACEMENT

PRELEVEMENT : 42LAY0301P011

NOM DU CLIENT	NUMERO DU DOSSIER	PIECE OU LOCAL	
OPH77	42LAY0301 06/07/2018	Séjour	
ELEMENT	DESCRIPTIF DU LABORATOIRE	DATE DE PRELEVEMENT	NOM DE L'OPERATEUR
Dalle de sol	Colle bitumineuse noire + ragréage gris non séparable	06/07/2018	DUBOS Samuel
LOCALISATION		RESULTAT	
Sol		Fr2:Amiante détecté (Chrysotile)

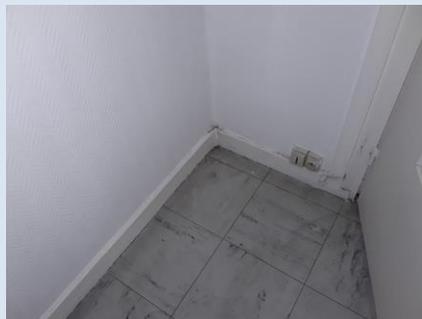
PRELEVEMENT : 42LAY0301P011			
NOM DU CLIENT	NUMERO DU DOSSIER	PIECE OU LOCAL	
OPH77	42LAY0301 06/07/2018	Séjour	
ELEMENT	DESCRIPTIF DU LABORATOIRE	DATE DE PRELEVEMENT	NOM DE L'OPERATEUR
Dalle de sol	Matériau compact gris hétérogène	06/07/2018	DUBOS Samuel
LOCALISATION		RESULTAT	
Sol		Fr3:Amiante non détecté	
EMPLACEMENT
