## Rapport de mission de repérage des matériaux et produits contenant de l'amiante avant réalisation de travaux

25 SQUARE BEAUREGARD LGT 1

1  
77000 MELUN

RAPPORT N° :	42LAY0401	Laboratoire d'Analyses :	ITGA
Repérage réalisé le :	26/01/2018	Adresse laboratoire :	3 RUE ARMAND HERPIN LACROIX - CS 46537 35065 RENNES CEDEX
Accompagnateur :		Numéro d'accréditation :	1-5967
Par :	Mickaël JULIEN	Organisme d'assurance professionnelle :	ALLIANZ
N° certificat :	CPDI 4129	Adresse assurance :	Direction Opérations Entreprises 5C Esplanade Charles de Gaulle 33081 BORDEAUX CEDEX
Date d'obtention :	01/01/2017	N° de contrat d'assurance :	55832566
Organisme certificateur	I.CERT Parc Edonia - Bâtiment G - Rue de la Terre Victoria - 35760 SAINT-GREGOIRE	Date de validité :	31/12/2018

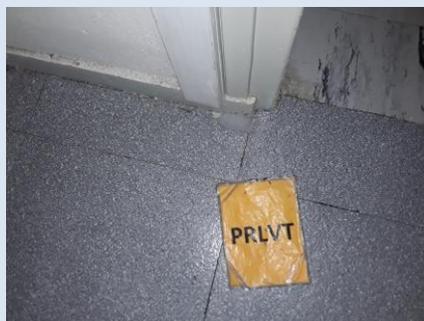
PRELEVEMENT : 42LAY0401P001			
NOM DU CLIENT	NUMERO DU DOSSIER		PIECE OU LOCAL
OPH77	42LAY0401 26/01/2018		Débarras
ELEMENT	DESCRIPTIF DU LABORATOIRE	DATE DE PRELEVEMENT	NOM DE L'OPERATEUR
Dalle de sol	Revêtement cassant gris + colle polymère incolore non séparable + colle polymère jaune + matériau gris hétérogène non séparable + peinture non séparable	26/01/2018	JULIEN Mickaël
LOCALISATION		RESULTAT	
Sol		Fr1:Amiante non détecté

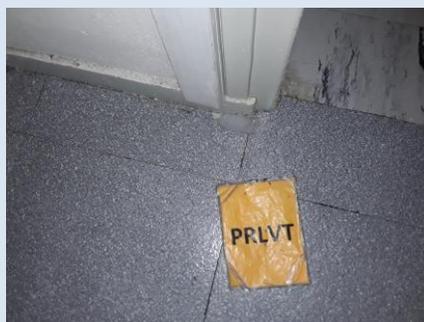
PRELEVEMENT : 42LAY0401P001			
NOM DU CLIENT	NUMERO DU DOSSIER		PIECE OU LOCAL
OPH77	42LAY0401 26/01/2018		Débarras
ELEMENT	DESCRIPTIF DU LABORATOIRE	DATE DE PRELEVEMENT	NOM DE L'OPERATEUR
Dalle de sol	Dalle dure cassante grise	26/01/2018	JULIEN Mickaël
LOCALISATION		RESULTAT	
Sol		Fr2:Amiante détecté (Chrysotile)

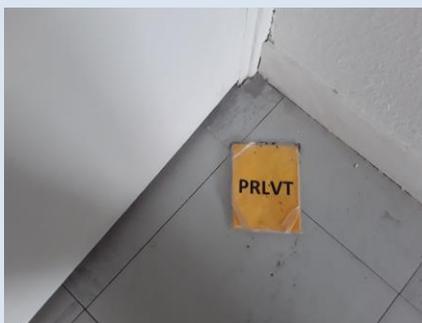
PRELEVEMENT : 42LAY0401P004			
NOM DU CLIENT	NUMERO DU DOSSIER	PIECE OU LOCAL	
OPH77	42LAY0401 26/01/2018	Chambre 1	
ELEMENT	DESCRIPTIF DU LABORATOIRE	DATE DE PRELEVEMENT	NOM DE L'OPERATEUR
Dalle de sol	Dalle dure cassante grise	26/01/2018	JULIEN Mickaël
LOCALISATION		RESULTAT	
Sol		Fr1:Amiante détecté (Chrysotile)

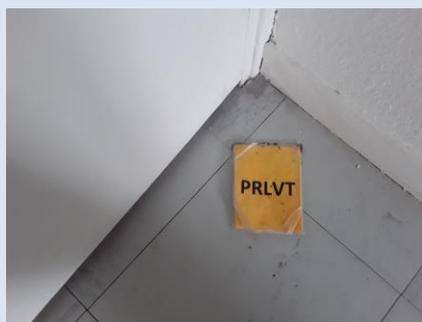
PRELEVEMENT : 42LAY0401P004			
NOM DU CLIENT	NUMERO DU DOSSIER	PIECE OU LOCAL	
OPH77	42LAY0401 26/01/2018	Chambre 1	
ELEMENT	DESCRIPTIF DU LABORATOIRE	DATE DE PRELEVEMENT	NOM DE L'OPERATEUR
Dalle de sol	Colle polymère jaune + ragréage gris non séparable + matériau gris en vrac hétérogène non séparable + peintures multiples non séparable	26/01/2018	JULIEN Mickaël
LOCALISATION		RESULTAT	
Sol		Fr2:Amiante non détecté

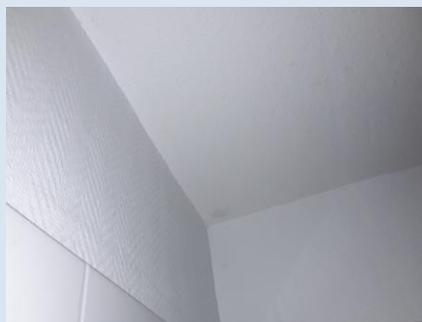
PRELEVEMENT : 42LAY0401P005			
NOM DU CLIENT	NUMERO DU DOSSIER	PIECE OU LOCAL	
OPH77	42LAY0401 26/01/2018	Salle de bains	
ELEMENT	DESCRIPTIF DU LABORATOIRE	DATE DE PRELEVEMENT	NOM DE L'OPERATEUR
Enduit béton	Enduit plâtreux blanc en vrac + peintures multiples non séparable	26/01/2018	JULIEN Mickaël
LOCALISATION		RESULTAT	
Plafond		Amiante non détecté

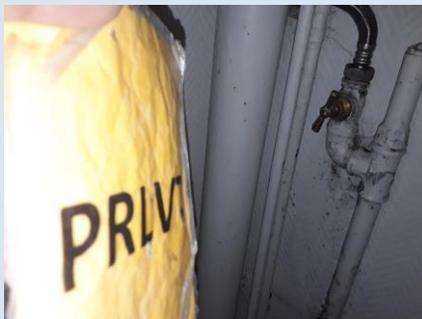
PRELEVEMENT : 42LAY0401P006

NOM DU CLIENT	NUMERO DU DOSSIER	PIECE OU LOCAL	
OPH77	42LAY0401 26/01/2018	Salle de bains	
ELEMENT	DESCRIPTIF DU LABORATOIRE	DATE DE PRELEVEMENT	NOM DE L'OPERATEUR
Peinture	Peintures multiples en vrac	26/01/2018	JULIEN Mickaël
LOCALISATION		RESULTAT	
Réseaux de distribution		Amiante non détecté

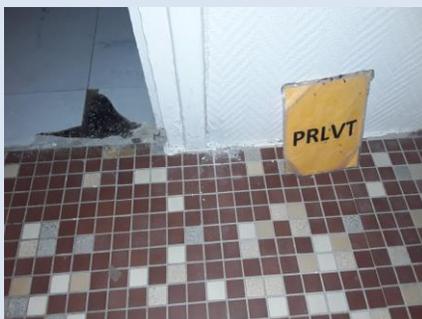
PRELEVEMENT : 42LAY0401P007

NOM DU CLIENT	NUMERO DU DOSSIER	PIECE OU LOCAL	
OPH77	42LAY0401 26/01/2018	Salle de bains	
ELEMENT	DESCRIPTIF DU LABORATOIRE	DATE DE PRELEVEMENT	NOM DE L'OPERATEUR
Enduit	Enduit plâtreux blanc en faible quantité + toile fibreuse blanche non séparable + peintures multiples non séparable + matériau gris en vrac non séparable	26/01/2018	JULIEN Mickaël
LOCALISATION		RESULTAT	
Mur F		Amiante non détecté

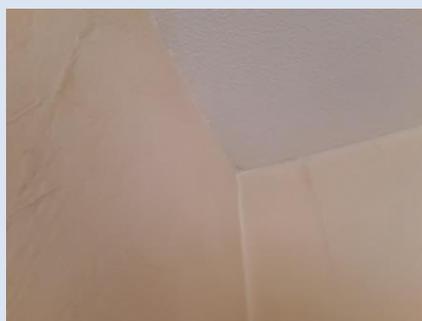
PRELEVEMENT : 42LAY0401P008			
NOM DU CLIENT	NUMERO DU DOSSIER	PIECE OU LOCAL	
OPH77	42LAY0401 26/01/2018	Séjour	
ELEMENT	DESCRIPTIF DU LABORATOIRE	DATE DE PRELEVEMENT	NOM DE L'OPERATEUR
Enduit béton	Enduit plâtreux blanc en vrac + peinture non séparable	26/01/2018	JULIEN Mickaël
LOCALISATION		RESULTAT	
Plafond		Amiante non détecté

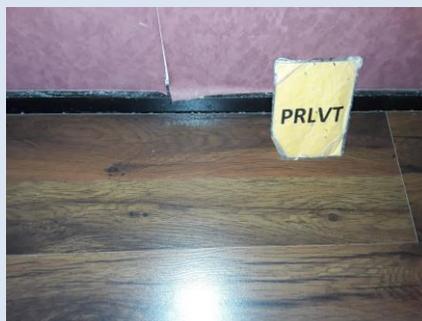
PRELEVEMENT : 42LAY0401P009			
NOM DU CLIENT	NUMERO DU DOSSIER	PIECE OU LOCAL	
OPH77	42LAY0401 26/01/2018	Chambre 3	
ELEMENT	DESCRIPTIF DU LABORATOIRE	DATE DE PRELEVEMENT	NOM DE L'OPERATEUR
Enduit béton	Enduit plâtreux blanc en vrac + matériau beige non séparable + peintures multiples non séparable	26/01/2018	JULIEN Mickaël
LOCALISATION		RESULTAT	
Mur B		Amiante détecté (Trémolite)

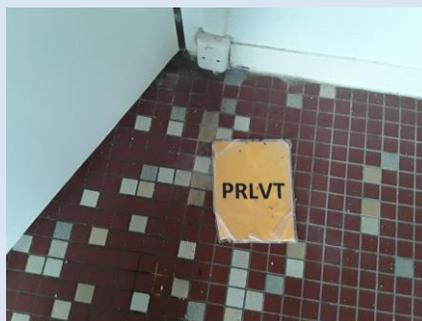
PRELEVEMENT : 42LAY0401P010			
NOM DU CLIENT	NUMERO DU DOSSIER	PIECE OU LOCAL	
OPH77	42LAY0401 26/01/2018	Cuisine	
ELEMENT	DESCRIPTIF DU LABORATOIRE	DATE DE PRELEVEMENT	NOM DE L'OPERATEUR
Carrelage	Colle grise en vrac + matériau gris hétérogène non séparable + matériau rouge en faible quantité non séparable + carrelage	26/01/2018	JULIEN Mickaël
LOCALISATION		RESULTAT	
Sol		Amiante non détecté

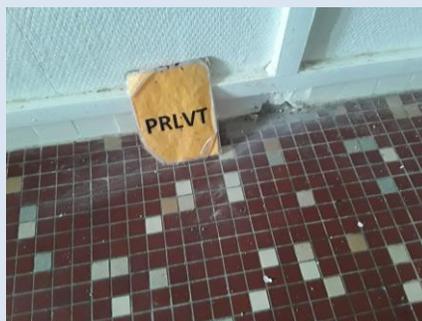
PRELEVEMENT : 42LAY0401P011			
NOM DU CLIENT	NUMERO DU DOSSIER	PIECE OU LOCAL	
OPH77	42LAY0401 26/01/2018	Cuisine	
ELEMENT	DESCRIPTIF DU LABORATOIRE	DATE DE PRELEVEMENT	NOM DE L'OPERATEUR
Plinthes	Carrelage	26/01/2018	JULIEN Mickaël
LOCALISATION		RESULTAT	
Mur C		Fr1:Amiante non détecté

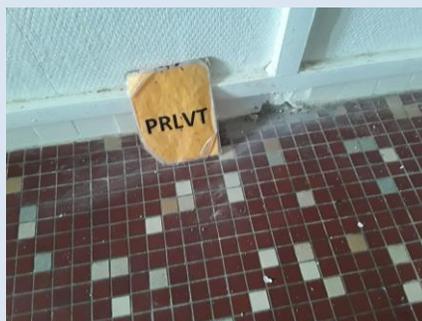
PRELEVEMENT : 42LAY0401P011			
NOM DU CLIENT	NUMERO DU DOSSIER	PIECE OU LOCAL	
OPH77	42LAY0401 26/01/2018	Cuisine	
ELEMENT	DESCRIPTIF DU LABORATOIRE	DATE DE PRELEVEMENT	NOM DE L'OPERATEUR
Plinthes	Colle grise + matériau gris hétérogène non séparable + joint cassant blanc non séparable + peinture non séparable	26/01/2018	JULIEN Mickaël
LOCALISATION		RESULTAT	
Mur C		Fr2:Amiante détecté (Chrysotile)

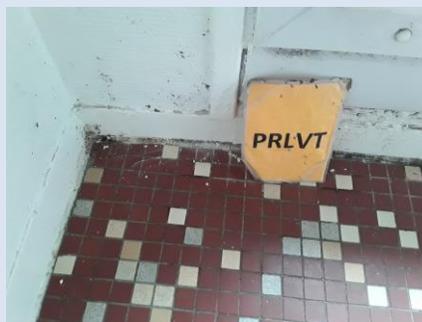
PRELEVEMENT : 42LAY0401P012			
NOM DU CLIENT	NUMERO DU DOSSIER	PIECE OU LOCAL	
OPH77	42LAY0401 26/01/2018	Cuisine	
ELEMENT	DESCRIPTIF DU LABORATOIRE	DATE DE PRELEVEMENT	NOM DE L'OPERATEUR
Enduit béton	Enduit plâtreux blanc en vrac + toile fibreuse blanche non séparable + peintures multiples non séparable	26/01/2018	JULIEN Mickaël
LOCALISATION		RESULTAT	
Mur B		Amiante non détecté

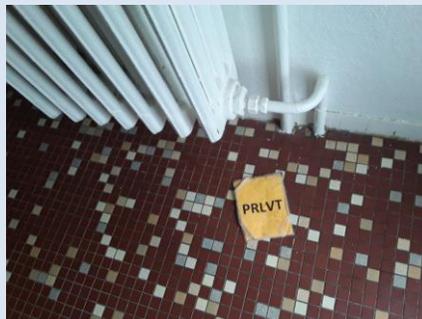
PRELEVEMENT : 42LAY0401P013			
NOM DU CLIENT	NUMERO DU DOSSIER	PIECE OU LOCAL	
OPH77	42LAY0401 26/01/2018	Cuisine	
ELEMENT	DESCRIPTIF DU LABORATOIRE	DATE DE PRELEVEMENT	NOM DE L'OPERATEUR
Peinture	Peintures multiples en vrac	26/01/2018	JULIEN Mickaël
LOCALISATION		RESULTAT	
Radiateurs		Amiante non détecté	
EMPLACEMENT
