Rapport de mission de repérage des matériaux et produits contenant de l'amiante avant réalisation de travaux

Norme NF X 46-020 V .2017

25 SQUARE BEAUREGARD

77000 MELUN

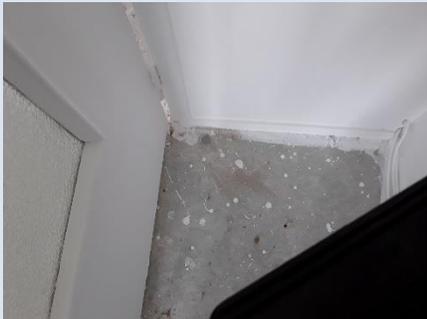
PRELEVEMENT : 42LAY0402P002			
NOM DU CLIENT	NUMERO DU DOSSIER	PIECE OU LOCAL	
OPH77	42LAY0402 27/08/2019	Séjour (Rez de chaussée)	
ELEMENT	DESCRIPTIF DU LABORATOIRE	DATE DE PRELEVEMENT	NOM DE L'OPERATEUR
Revêtement souple	Peinture non séparable + revêtement souple beige	27/08/2019	TAVARES Serge
LOCALISATION		RESULTAT	
Sol		Fr1:Amiante non détecté	
EMPLACEMENT

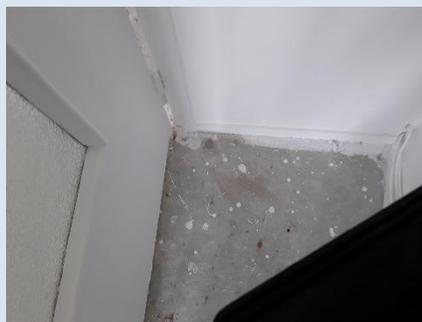
PRELEVEMENT : 42LAY0402P002			
NOM DU CLIENT	NUMERO DU DOSSIER	PIECE OU LOCAL	
OPH77	42LAY0402 27/08/2019	Séjour (Rez de chaussée)	
ELEMENT	DESCRIPTIF DU LABORATOIRE	DATE DE PRELEVEMENT	NOM DE L'OPERATEUR
Revêtement souple	Colle polymère jaune non séparable + colle bitumineuse noire	27/08/2019	TAVARES Serge
LOCALISATION		RESULTAT	
Sol		Fr2:Amiante détecté (Chrysotile)

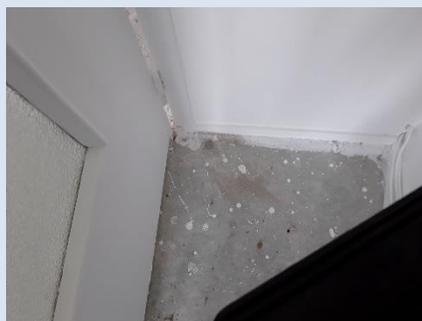
PRELEVEMENT : 42LAY0402P002			
NOM DU CLIENT	NUMERO DU DOSSIER	PIECE OU LOCAL	
OPH77	42LAY0402 27/08/2019	Séjour (Rez de chaussée)	
ELEMENT	DESCRIPTIF DU LABORATOIRE	DATE DE PRELEVEMENT	NOM DE L'OPERATEUR
Revêtement souple	Dalle dure cassante grise + matériau gris hétérogène non séparable	27/08/2019	TAVARES Serge
LOCALISATION		RESULTAT	
Sol		Fr3:Amiante détecté (Chrysotile)

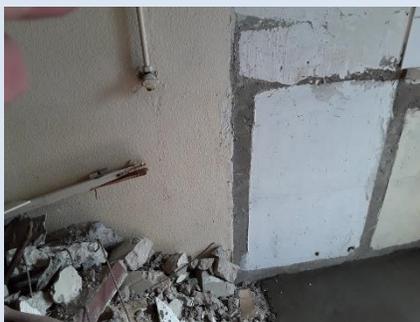
PRELEVEMENT : 42LAY0402P003			
NOM DU CLIENT	NUMERO DU DOSSIER		PIECE OU LOCAL
OPH77	42LAY0402 27/08/2019		Cuisine (Rez de chaussée)
ELEMENT	DESCRIPTIF DU LABORATOIRE	DATE DE PRELEVEMENT	NOM DE L'OPERATEUR
Enduit / Peinture béton	Enduit plâtreux blanc en vrac + peintures multiples non séparable	27/08/2019	TAVARES Serge
LOCALISATION		RESULTAT	
Mur A		Amiante non détecté

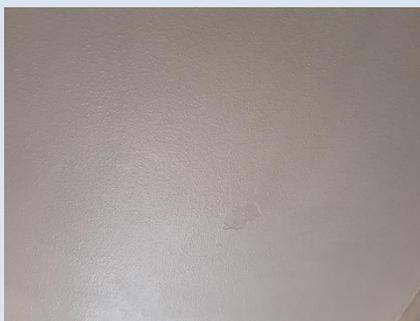
PRELEVEMENT : 42LAY0402P004			
NOM DU CLIENT	NUMERO DU DOSSIER		PIECE OU LOCAL
OPH77	42LAY0402 27/08/2019		Cuisine (Rez de chaussée)
ELEMENT	DESCRIPTIF DU LABORATOIRE	DATE DE PRELEVEMENT	NOM DE L'OPERATEUR
Enduit / Peinture béton	Enduit plâtreux blanc en vrac + peintures multiples non séparable	27/08/2019	TAVARES Serge
LOCALISATION		RESULTAT	
Plafond		Amiante non détecté
