Rapport de mission de repérage des matériaux et produits contenant de l'amiante avant réalisation de travaux

44 RUE LAVOISIER LGT 1

77000 MELUN

RAPPORT N° :	67LAF0601	Laboratoire d'Analyses :	ITGA
Repérage réalisé le :	13/11/2017	Adresse laboratoire :	3 RUE ARMAND HERPIN LACROIX - CS 46537 35065 RENNES CEDEX
Accompagnateur :		Numéro d'accréditation :	1-5967
Par :	Gaetan BEDEL	Organisme d'assurance professionnelle :	ALLIANZ
N° certificat :	CPDI3869	Adresse assurance :	Direction Opérations Entreprises 5C Esplanade Charles de Gaulle 33081 BORDEAUX CEDEX
Date d'obtention :	22/04/2016	N° de contrat d'assurance :	55897385
Organisme certificateur	I.CERT PARC EDONIA - BAT G - RUE DE LA TERRE VICTORIA - 35760 SAINT GREGOIRE	Date de validité :	31/12/2017

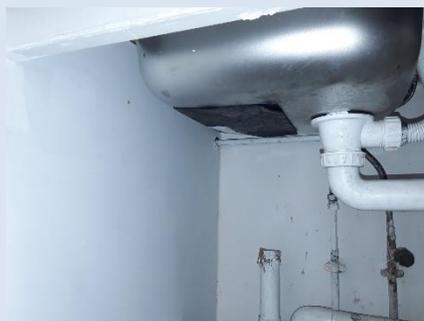
PRELEVEMENT : 67LAF0601P001			
NOM DU CLIENT	NUMERO DU DOSSIER		PIECE OU LOCAL
OPH77	67LAF0601 13/11/2017		Cuisine
ELEMENT	DESCRIPTIF DU LABORATOIRE	DATE DE PRELEVEMENT	NOM DE L'OPERATEUR
Revêtement bitumineux	Tampon bitumineux noir	13/11/2017	BEDEL Gaetan
LOCALISATION		RESULTAT	
Sous évier		Amiante non détecté

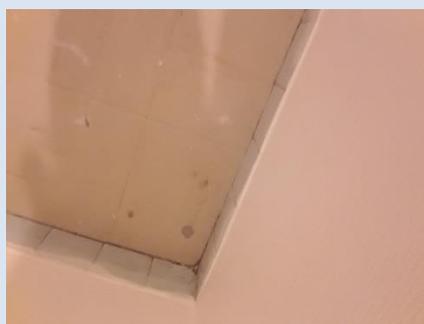
PRELEVEMENT : 67LAF0601P002			
NOM DU CLIENT	NUMERO DU DOSSIER		PIECE OU LOCAL
OPH77	67LAF0601 13/11/2017		Cuisine
ELEMENT	DESCRIPTIF DU LABORATOIRE	DATE DE PRELEVEMENT	NOM DE L'OPERATEUR
Dalle de sol	Dalle dure cassante beige	13/11/2017	BEDEL Gaetan
LOCALISATION		RESULTAT	
Sol		Fr1:Amiante non détecté

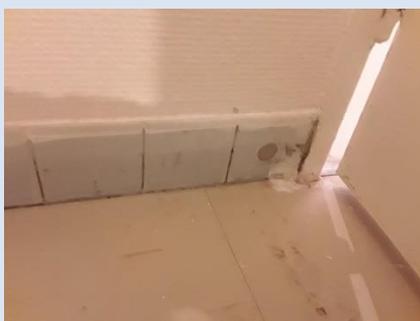
PRELEVEMENT : 67LAF0601P003

NOM DU CLIENT	NUMERO DU DOSSIER	PIECE OU LOCAL	
OPH77	67LAF0601 13/11/2017	Cuisine	
ELEMENT	DESCRIPTIF DU LABORATOIRE	DATE DE PRELEVEMENT	NOM DE L'OPERATEUR
Plinthes	Colle beige + couche plâtreuse blanche en faible quantité non séparable + carrelage	13/11/2017	BEDEL Gaetan
LOCALISATION		RESULTAT	
Mur D		Amiante non détecté

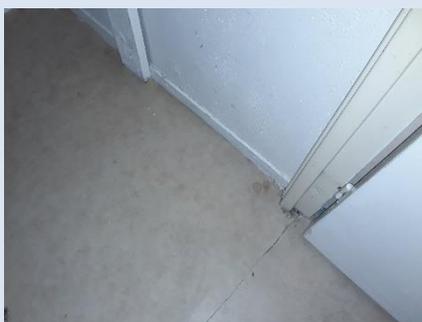
PRELEVEMENT : 67LAF0601P005			
NOM DU CLIENT	NUMERO DU DOSSIER	PIECE OU LOCAL	
OPH77	67LAF0601 13/11/2017	Cellier	
ELEMENT	DESCRIPTIF DU LABORATOIRE	DATE DE PRELEVEMENT	NOM DE L'OPERATEUR
Revêtement souple	Revêtement souple beige + colle polymère jaune non séparable + ragréage gris en vrac non séparable + peinture non séparable + ragréage gris en vrac non séparable	13/11/2017	BEDEL Gaetan
LOCALISATION		RESULTAT	
Sols		Amiante non détecté	
EMPLACEMENT

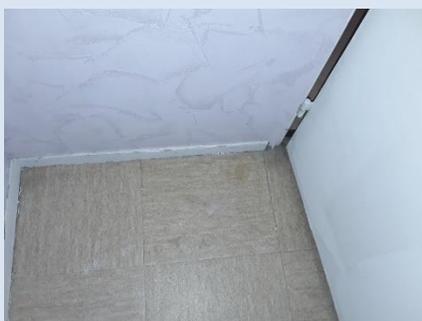
PRELEVEMENT : 67LAF0601P006			
NOM DU CLIENT	NUMERO DU DOSSIER	PIECE OU LOCAL	
OPH77	67LAF0601 13/11/2017	Chambre 1	
ELEMENT	DESCRIPTIF DU LABORATOIRE	DATE DE PRELEVEMENT	NOM DE L'OPERATEUR
Dalle de sol	Revêtement souple beige + colle polymère jaune non séparable + ragréage gris + sous couche de ragréage blanche en vrac non séparable	13/11/2017	BEDEL Gaetan
LOCALISATION		RESULTAT	
Sols		Amiante non détecté	
EMPLACEMENT

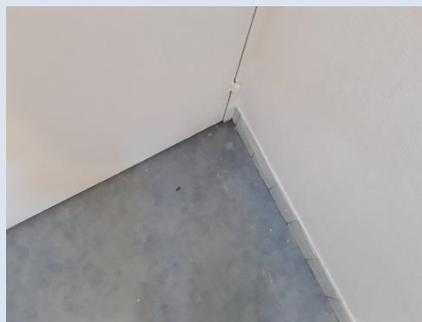
PRELEVEMENT : 67LAF0601P007			
NOM DU CLIENT	NUMERO DU DOSSIER	PIECE OU LOCAL	
OPH77	67LAF0601 13/11/2017	Salle de bains	
ELEMENT	DESCRIPTIF DU LABORATOIRE	DATE DE PRELEVEMENT	NOM DE L'OPERATEUR
Revêtement souple	Revêtement souple bleu + colle polymère jaune non séparable + ragréage gris en vrac + sous couche de ragréage blanche en faible quantité en vrac non séparable + peinture non séparable	13/11/2017	BEDEL Gaetan
LOCALISATION		RESULTAT	
Sols		Amiante non détecté	
EMPLACEMENT
