Rapport de mission de repérage des matériaux et produits contenant de l'amiante avant réalisation de travaux

13 SQUARE BEAUREGARD APT 401

RAPPORT N° :	OPH77 42LAM0401	Date d'émission du rapport :	29/08/2017
Le repérage a été réalisé le :	23/08/2017	Accompagnateur :	
Par :	Mohamed BOUDLAL	Laboratoire d'Analyses :	ITGA
N° certificat de qualification :	C017-SE03-2017	Adresse laboratoire :	3 RUE ARMAND HERPIN LACROIX - CS 46537 35065 RENNES CEDEX
Date d'obtention :	28/04/2017	Numéro d'accréditation :	1-5967
Le présent rapport est établi par une personne dont les compétences sont certifiées par :	QUALIT'COMPETENCES 16 rue Villars - 57100 THONVILLE	Organisme d'assurance professionnelle :	ALLIANZ
		Adresse assurance :	Direction Opérations Entreprises 5C Esplanade Charles de Gaulle 33081 BORDEAUX CEDEX
		N° de contrat d'assurance :	55897385
		Date de validité :	31/12/2017

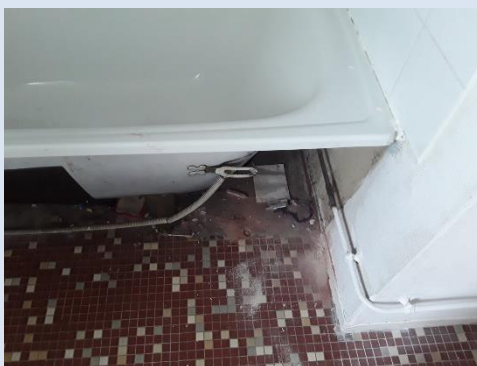
PRELEVEMENT : 42LAM0401P001		
NOM DU CLIENT	NUMERO DU DOSSIER	PIECE OU LOCAL
OPH77	42LAM0401 23/08/2017	Salle de bains et WC
MATERIAU	DATE DE PRELEVEMENT	NOM DE L'OPERATEUR
Colle grise + matériau blanc en faible quantité en vrac avec poussières non séparable + carrelage	23/08/2017	BOUDLAL Mohamed
LOCALISATION		RESULTAT
Sol		Amiante non détecté

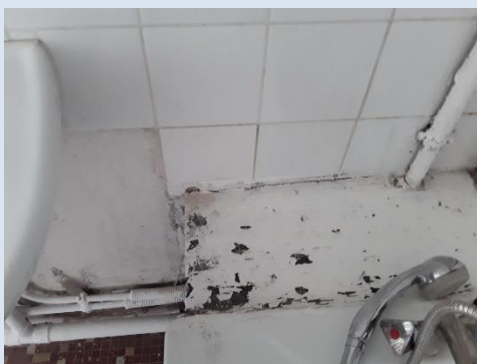
PRELEVEMENT : 42LAM0401P002		
NOM DU CLIENT	NUMERO DU DOSSIER	PIECE OU LOCAL
OPH77	42LAM0401 23/08/2017	Salle de bains et WC
MATERIAU	DATE DE PRELEVEMENT	NOM DE L'OPERATEUR
Colle beige + peinture en faible quantité non séparable + carrelage	23/08/2017	BOUDLAL Mohamed
LOCALISATION		RESULTAT
Mur B		Amiante non détecté

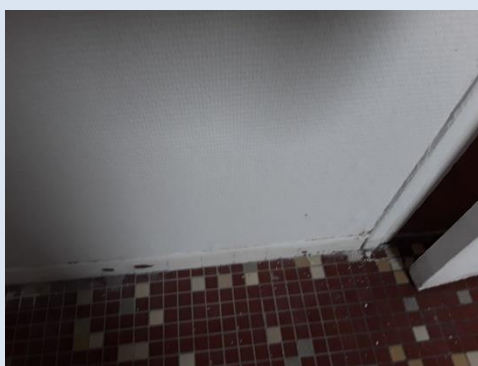
PRELEVEMENT : 42LAM0401P003		
NOM DU CLIENT	NUMERO DU DOSSIER	PIECE OU LOCAL
OPH77	42LAM0401 23/08/2017	Salle de bains et WC
MATERIAU	DATE DE PRELEVEMENT	NOM DE L'OPERATEUR
Enduit plâtreux blanc en vrac + toile fibreuse blanche non séparable + peinture non séparable + matériau gris en faible quantité non séparable + matériau beige en faible quantité non séparable	23/08/2017	BOUDLAL Mohamed
LOCALISATION		RESULTAT
Mur D		Amiante non détecté

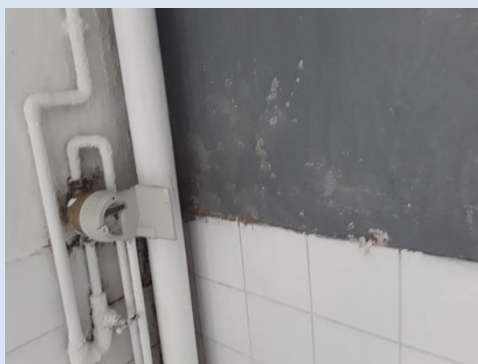
PRELEVEMENT : 42LAM0401P004		
NOM DU CLIENT	NUMERO DU DOSSIER	PIECE OU LOCAL
OPH77	42LAM0401 23/08/2017	Salle de bains et WC
MATERIAU	DATE DE PRELEVEMENT	NOM DE L'OPERATEUR
Enduit plâtreux blanc en vrac + peintures multiples non séparable + toile fibreuse blanche non séparable	23/08/2017	BOUDLAL Mohamed
LOCALISATION		RESULTAT
Mur A		Amiante non détecté

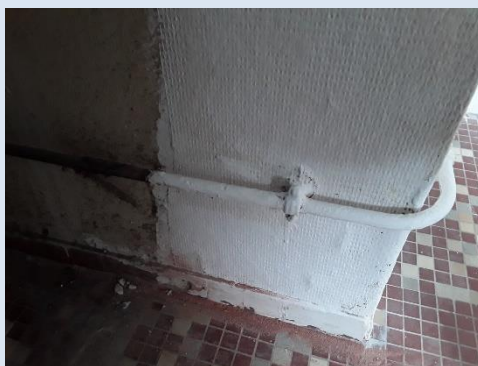
PRELEVEMENT : 42LAM0401P005		
NOM DU CLIENT	NUMERO DU DOSSIER	PIECE OU LOCAL
OPH77	42LAM0401 23/08/2017	Salle de bains et WC
MATERIAU	DATE DE PRELEVEMENT	NOM DE L'OPERATEUR
Colle beige + couche plâtreuse blanche en faible quantité non séparable + peinture non séparable + carrelage	23/08/2017	BOUDLAL Mohamed
LOCALISATION	RESULTAT	
Mur C	Amiante non détecté

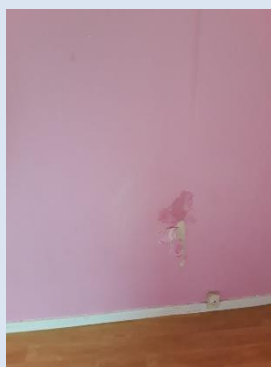
PRELEVEMENT : 42LAM0401P006		
NOM DU CLIENT	NUMERO DU DOSSIER	PIECE OU LOCAL
OPH77	42LAM0401 23/08/2017	Chambre 1
MATERIAU	DATE DE PRELEVEMENT	NOM DE L'OPERATEUR
Enduit plâtreux blanc en vrac + peintures multiples non séparable + papier non séparable	23/08/2017	BOUDLAL Mohamed
LOCALISATION	RESULTAT	
Mur A	Amiante non détecté

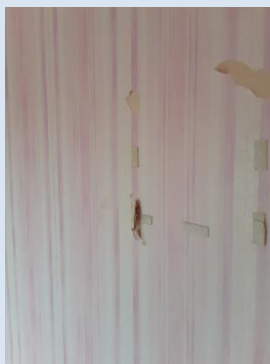
PRELEVEMENT : 42LAM0401P007		
NOM DU CLIENT	NUMERO DU DOSSIER	PIECE OU LOCAL
OPH77	42LAM0401 23/08/2017	Chambre 1
MATERIAU	DATE DE PRELEVEMENT	NOM DE L'OPERATEUR
Enduit plâtreux blanc en vrac + peintures multiples non séparable + matériau gris en faible quantité non séparable + papier en faible quantité non séparable	23/08/2017	BOUDLAL Mohamed
LOCALISATION	RESULTAT	
Mur D	Amiante non détecté

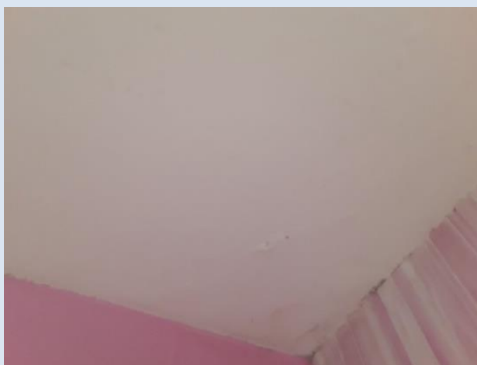
PRELEVEMENT : 42LAM0401P008		
NOM DU CLIENT	NUMERO DU DOSSIER	PIECE OU LOCAL
OPH77	42LAM0401 23/08/2017	Chambre 1
MATERIAU	DATE DE PRELEVEMENT	NOM DE L'OPERATEUR
Enduit plâtreux blanc en vrac + peinture non séparable + matériau beige non séparable	23/08/2017	BOUDLAL Mohamed
LOCALISATION	RESULTAT	
Plafond	Amiante non détecté
