Rapport de mission de repérage des matériaux et produits contenant de l'amiante avant réalisation de travaux

18 SQUARE BEAUREGARD - APPT 1

77000 MELUN

RAPPORT N° :	OPH77 42LAR0101	Date d'émission du rapport :	30/06/2017
Le repérage a été réalisé le :	16/06/2017	Accompagnateur :	
Par :	Maxence AVONTS	Laboratoire d'Analyses :	ITGA
N° certificat de qualification :	CPDI 3543	Adresse laboratoire :	3 RUE ARMAND HERPIN LACROIX - CS 46537 35065 RENNES CEDEX
Date d'obtention :	06/08/2015	Numéro d'accréditation :	1-5967
Le présent rapport est établi par une personne dont les compétences sont certifiées par :	I.CERT Parc Edonia - Bâtiment G - Rue de la Terre Victoria - 35760 SAINT-GREGOIRE	Organisme d'assurance professionnelle :	ALLIANZ
		Adresse assurance :	Direction Opérations Entreprises 5C Esplanade Charles de Gaulle 33081 BORDEAUX CEDEX
		N° de contrat d'assurance :	55897385
		Date de validité :	31/12/2017

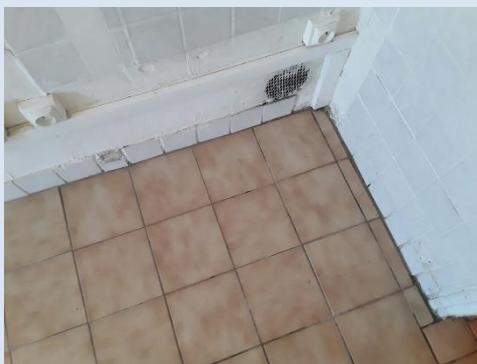
PRELEVEMENT : 42LAR0101P01		
NOM DU CLIENT	NUMERO DU DOSSIER	PIECE OU LOCAL
OPH77	42LAR0101 16/06/2017	Cuisine
MATERIAU	DATE DE PRELEVEMENT	NOM DE L'OPERATEUR
Colle beige en faible quantité non séparable + carrelage en vrac	16/06/2017	AVONTS Maxence
LOCALISATION		RESULTAT
Sols		Amiante non détecté

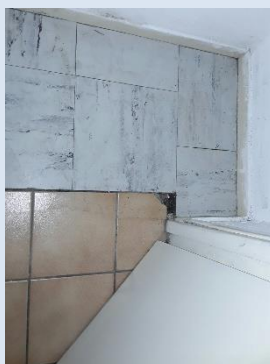
PRELEVEMENT : 42LAR0101P02		
NOM DU CLIENT	NUMERO DU DOSSIER	PIECE OU LOCAL
OPH77	42LAR0101 16/06/2017	Placard 2
MATERIAU	DATE DE PRELEVEMENT	NOM DE L'OPERATEUR
Colle grise + carrelage	16/06/2017	AVONTS Maxence
LOCALISATION		RESULTAT
Sols		Amiante non détecté

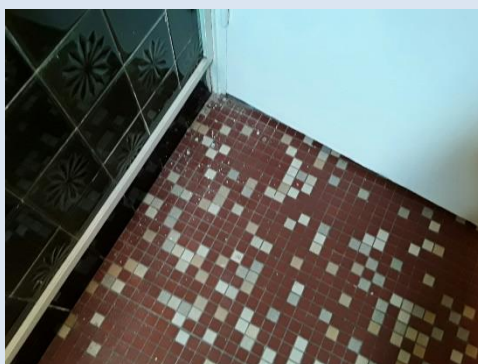
PRELEVEMENT : 42LAR0101P03		
NOM DU CLIENT	NUMERO DU DOSSIER	PIECE OU LOCAL
OPH77	42LAR0101 16/06/2017	Salle de bains
MATERIAU	DATE DE PRELEVEMENT	NOM DE L'OPERATEUR
Colle grise + peinture non séparable + carrelage	16/06/2017	AVONTS Maxence
LOCALISATION		RESULTAT
Sols		Amiante non détecté

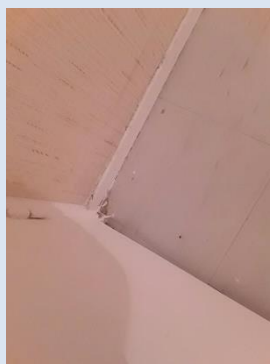
PRELEVEMENT : 42LAR0101P04		
NOM DU CLIENT	NUMERO DU DOSSIER	PIECE OU LOCAL
OPH77	42LAR0101 16/06/2017	Chambre 1
MATERIAU	DATE DE PRELEVEMENT	NOM DE L'OPERATEUR
Dalle dure cassante beige	16/06/2017	AVONTS Maxence
LOCALISATION		RESULTAT
Sols		Fr1:Amiante non détecté

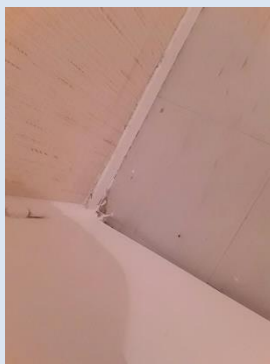
PRELEVEMENT : 42LAR0101P04		
NOM DU CLIENT	NUMERO DU DOSSIER	PIECE OU LOCAL
OPH77	42LAR0101 16/06/2017	Chambre 1
MATERIAU	DATE DE PRELEVEMENT	NOM DE L'OPERATEUR
Colle polymère jaune en faible quantité non séparable + peinture non séparable	16/06/2017	AVONTS Maxence
LOCALISATION		RESULTAT
Sols		Fr2:Amiante non détecté

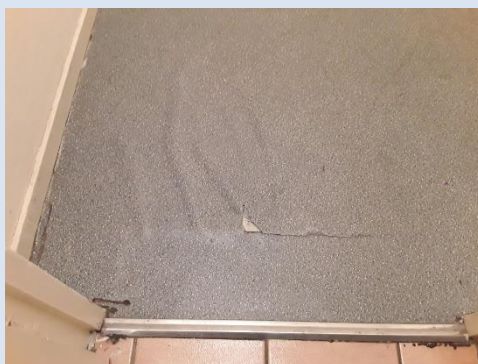
PRELEVEMENT : 42LAR0101P05		
NOM DU CLIENT	NUMERO DU DOSSIER	PIECE OU LOCAL
OPH77	42LAR0101 16/06/2017	Placard 1
MATERIAU	DATE DE PRELEVEMENT	NOM DE L'OPERATEUR
Revêtement souple gris	16/06/2017	AVONTS Maxence
LOCALISATION		RESULTAT
Sols		Amiante non détecté

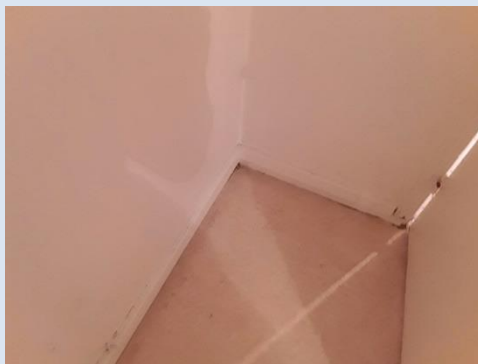
PRELEVEMENT : 42LAR0101P06		
NOM DU CLIENT	NUMERO DU DOSSIER	PIECE OU LOCAL
OPH77	42LAR0101 16/06/2017	Séjour
MATERIAU	DATE DE PRELEVEMENT	NOM DE L'OPERATEUR
Revêtement souple beige	16/06/2017	AVONTS Maxence
LOCALISATION		RESULTAT
Sols		Fr1:Amiante non détecté

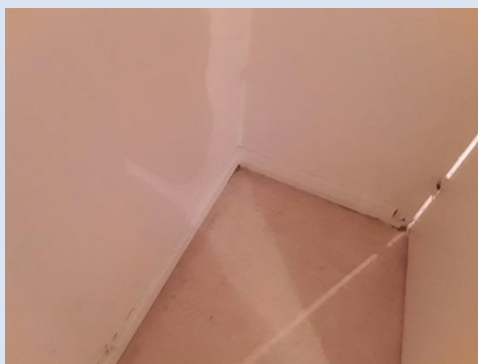
PIECE	ELEMENTS PRELEVES	N° Echantillon	REPERAGE	ETAT	RESULTAT
Séjour	Colle polymère jaune avec poussières + peinture non séparable	42LAR0101P06	Sols	BON ETAT	Fr2:Amiante détecté (Chrysotile)

PRELEVEMENT : 42LAR0101P06		
NOM DU CLIENT	NUMERO DU DOSSIER	PIECE OU LOCAL
OPH77	42LAR0101 16/06/2017	Séjour
MATERIAU	DATE DE PRELEVEMENT	NOM DE L'OPERATEUR
Colle polymère jaune avec poussières + peinture non séparable	16/06/2017	AVONTS Maxence
LOCALISATION		RESULTAT
Sols		Fr2:Amiante détecté (Chrysotile)

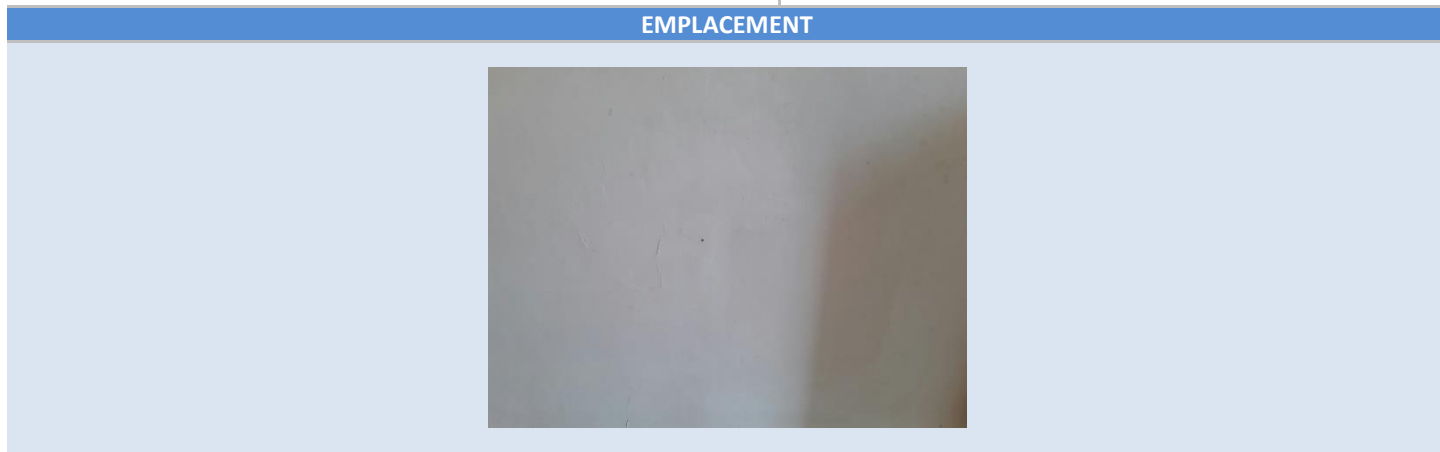
PRELEVEMENT : 42LAR0101P07		
NOM DU CLIENT	NUMERO DU DOSSIER	PIECE OU LOCAL
OPH77	42LAR0101 16/06/2017	Cuisine
MATERIAU	DATE DE PRELEVEMENT	NOM DE L'OPERATEUR
Enduit plâtreux blanc en vrac non séparable + peintures multiples non séparable	16/06/2017	AVONTS Maxence
LOCALISATION		RESULTAT
Mur A		Amiante non détecté

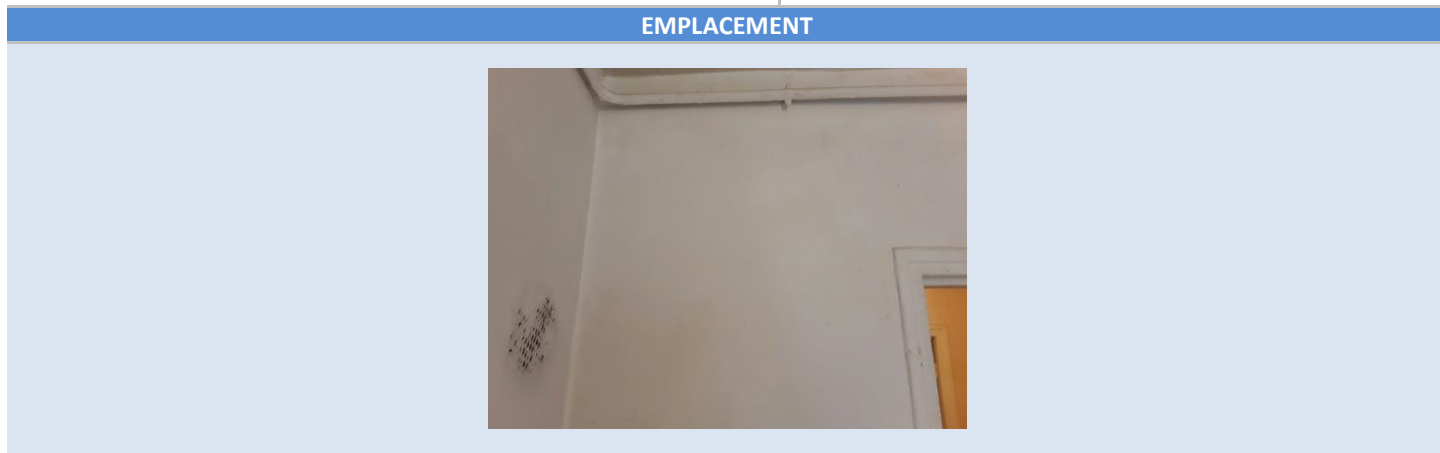
PRELEVEMENT : 42LAR0101P08		
NOM DU CLIENT	NUMERO DU DOSSIER	PIECE OU LOCAL
OPH77	42LAR0101 16/06/2017	Cuisine
MATERIAU	DATE DE PRELEVEMENT	NOM DE L'OPERATEUR
Enduit plâtreux blanc en vrac non séparable + peintures multiples non séparable	16/06/2017	AVONTS Maxence
LOCALISATION		RESULTAT
Mur D		Amiante non détecté

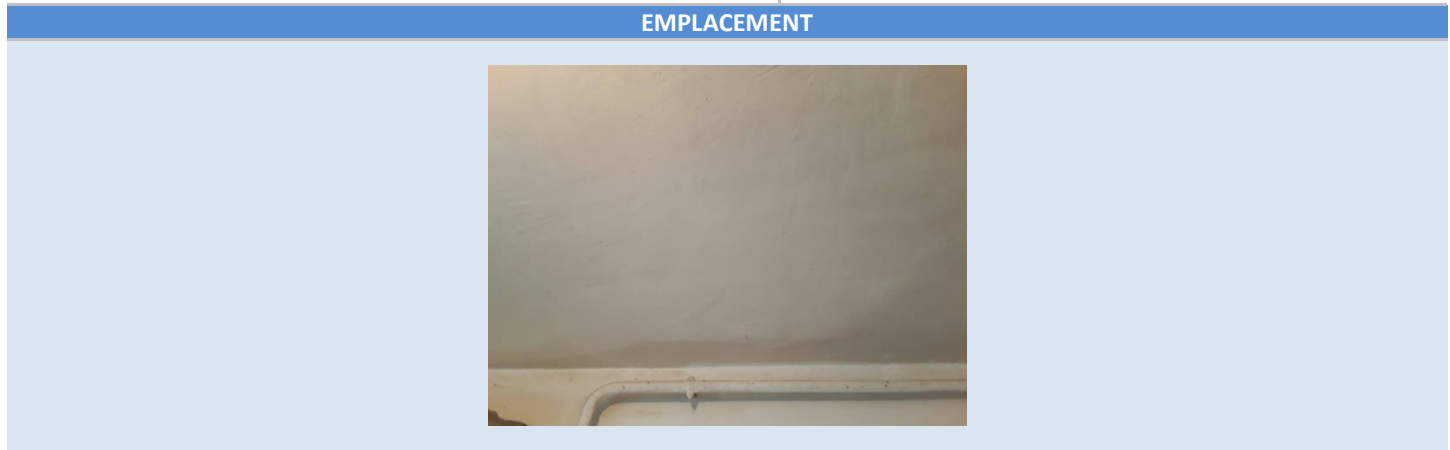
PRELEVEMENT : 42LAR0101P09		
NOM DU CLIENT	NUMERO DU DOSSIER	PIECE OU LOCAL
OPH77	42LAR0101 16/06/2017	Cuisine
MATERIAU	DATE DE PRELEVEMENT	NOM DE L'OPERATEUR
Enduit plâtreux blanc en vrac non séparable + peintures multiples non séparable	16/06/2017	AVONTS Maxence
LOCALISATION		RESULTAT
Plafonds		Amiante non détecté

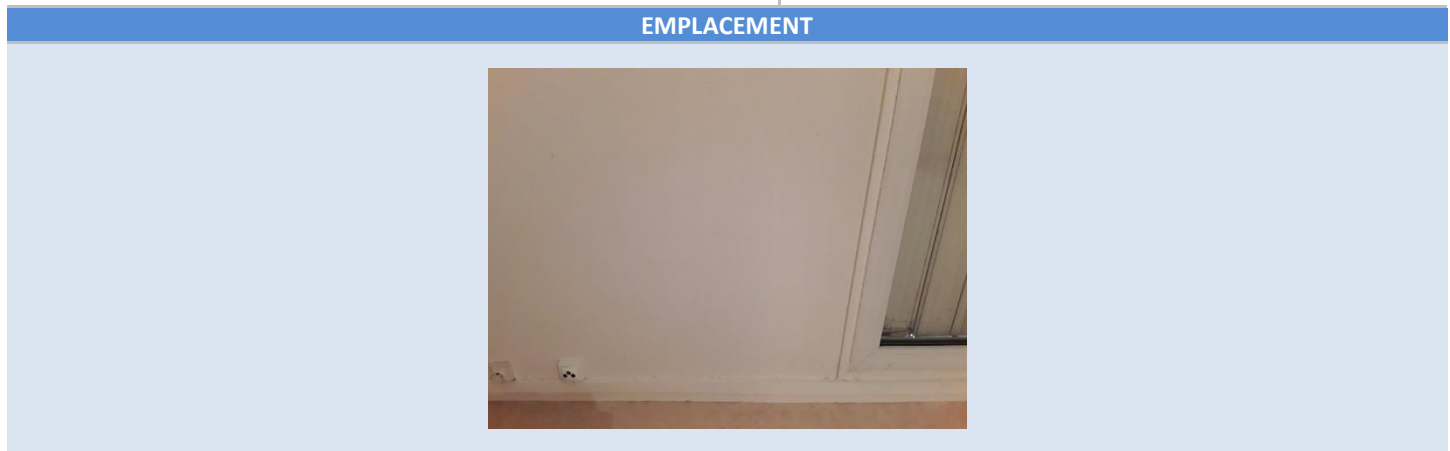
PRELEVEMENT : 42LAR0101P10		
NOM DU CLIENT	NUMERO DU DOSSIER	PIECE OU LOCAL
OPH77	42LAR0101 16/06/2017	Séjour
MATERIAU	DATE DE PRELEVEMENT	NOM DE L'OPERATEUR
Enduit plâtreux blanc en vrac non séparable + papier non séparable + peinture non séparable	16/06/2017	AVONTS Maxence
LOCALISATION		RESULTAT
Mur B		Amiante non détecté

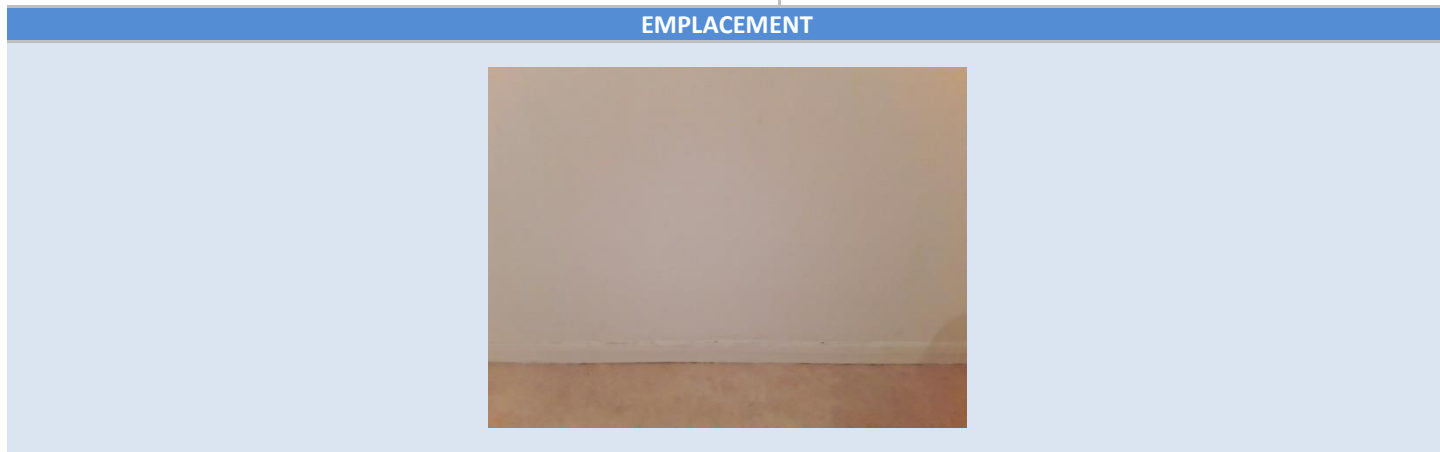
PRELEVEMENT : 42LAR0101P11		
NOM DU CLIENT	NUMERO DU DOSSIER	PIECE OU LOCAL
OPH77	42LAR0101 16/06/2017	Séjour
MATERIAU	DATE DE PRELEVEMENT	NOM DE L'OPERATEUR
Enduit plâtreux blanc en vrac non séparable + toile fibreuse blanche non séparable + peinture non séparable	16/06/2017	AVONTS Maxence
LOCALISATION	RESULTAT	
Mur D	Amiante non détecté

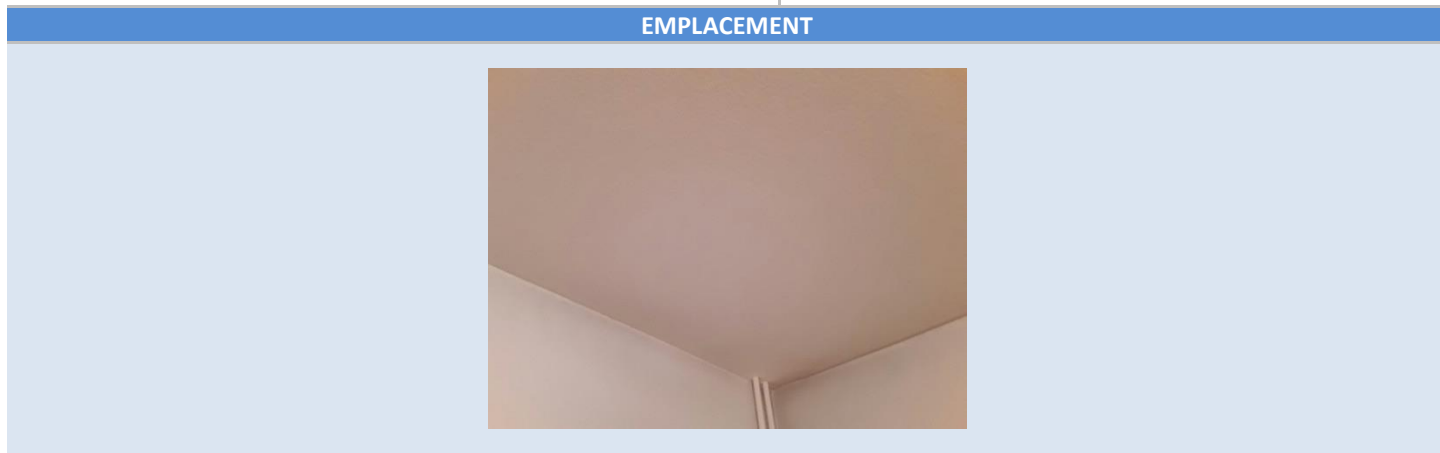
PRELEVEMENT : 42LAR0101P12		
NOM DU CLIENT	NUMERO DU DOSSIER	PIECE OU LOCAL
OPH77	42LAR0101 16/06/2017	Séjour
MATERIAU	DATE DE PRELEVEMENT	NOM DE L'OPERATEUR
Enduit plâtreux blanc en vrac non séparable + peintures multiples non séparable	16/06/2017	AVONTS Maxence
LOCALISATION	RESULTAT	
Plafonds	Amiante non détecté
