Rapport de Repérage Amiante Avant réalisation de travaux dans un immeuble bâti

Numéro de dossier : M7438727
Date d'intervention : 27/10/2021

14 SQUARE BEAUREGARD (42LA00510)
77000 MELUN
5ème Etage ; Porte 10

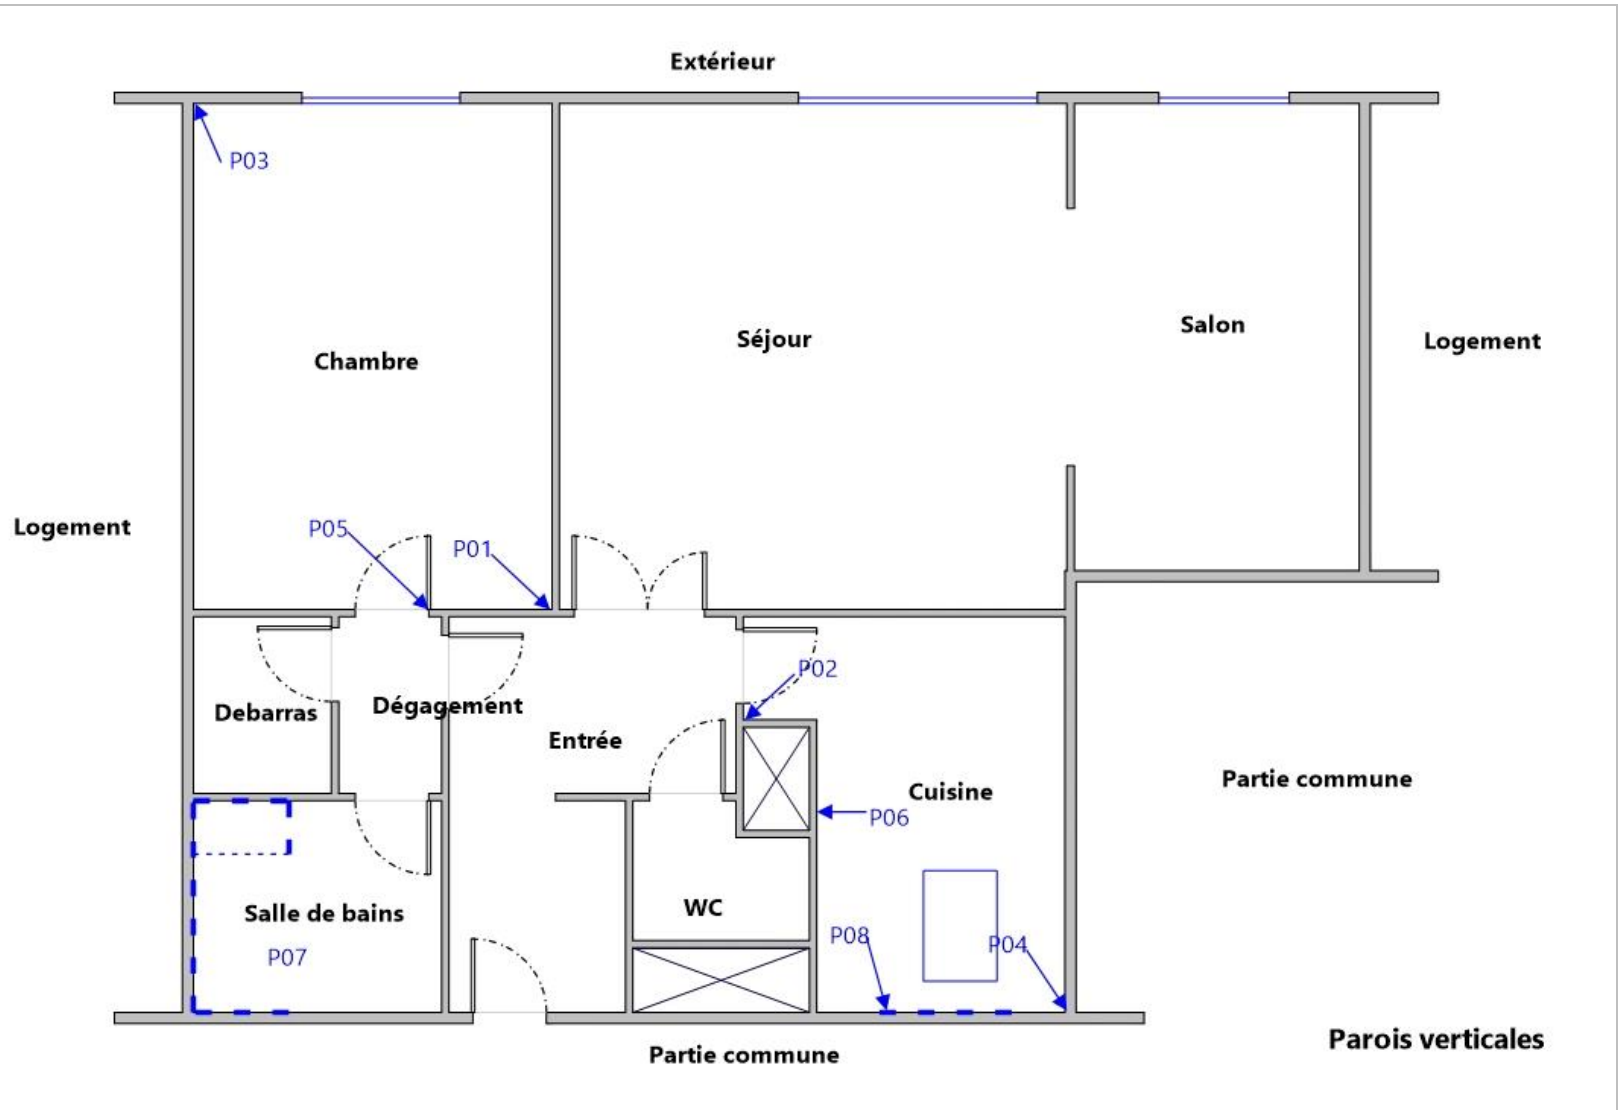
Aucun matériau amianté n'a été repéré suite au descriptif de travaux et programme de repérage menés au point 4 du présent rapport, aucune quantification n'est donc requise.
