# Rapport de Repérage des matériaux et produits contenant de l'amiante avant réalisation de travaux dans un immeuble bâti

Numéro de dossier : MA2205065043\_RAAT  
Date d'intervention : 12/05/2022

3 Square de Beauregard  
77000 Melun  
Etage 1; Porte 2

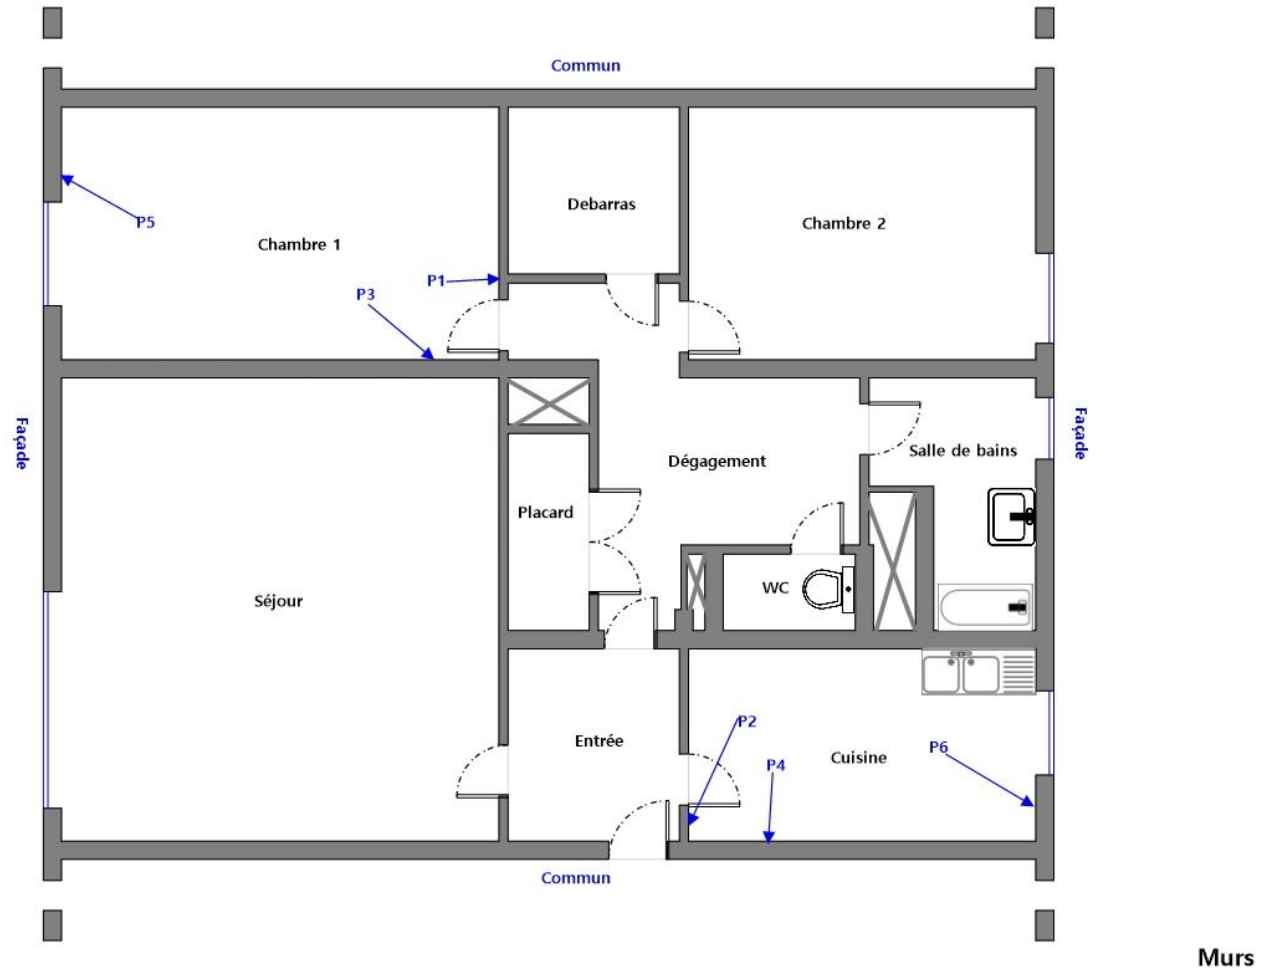
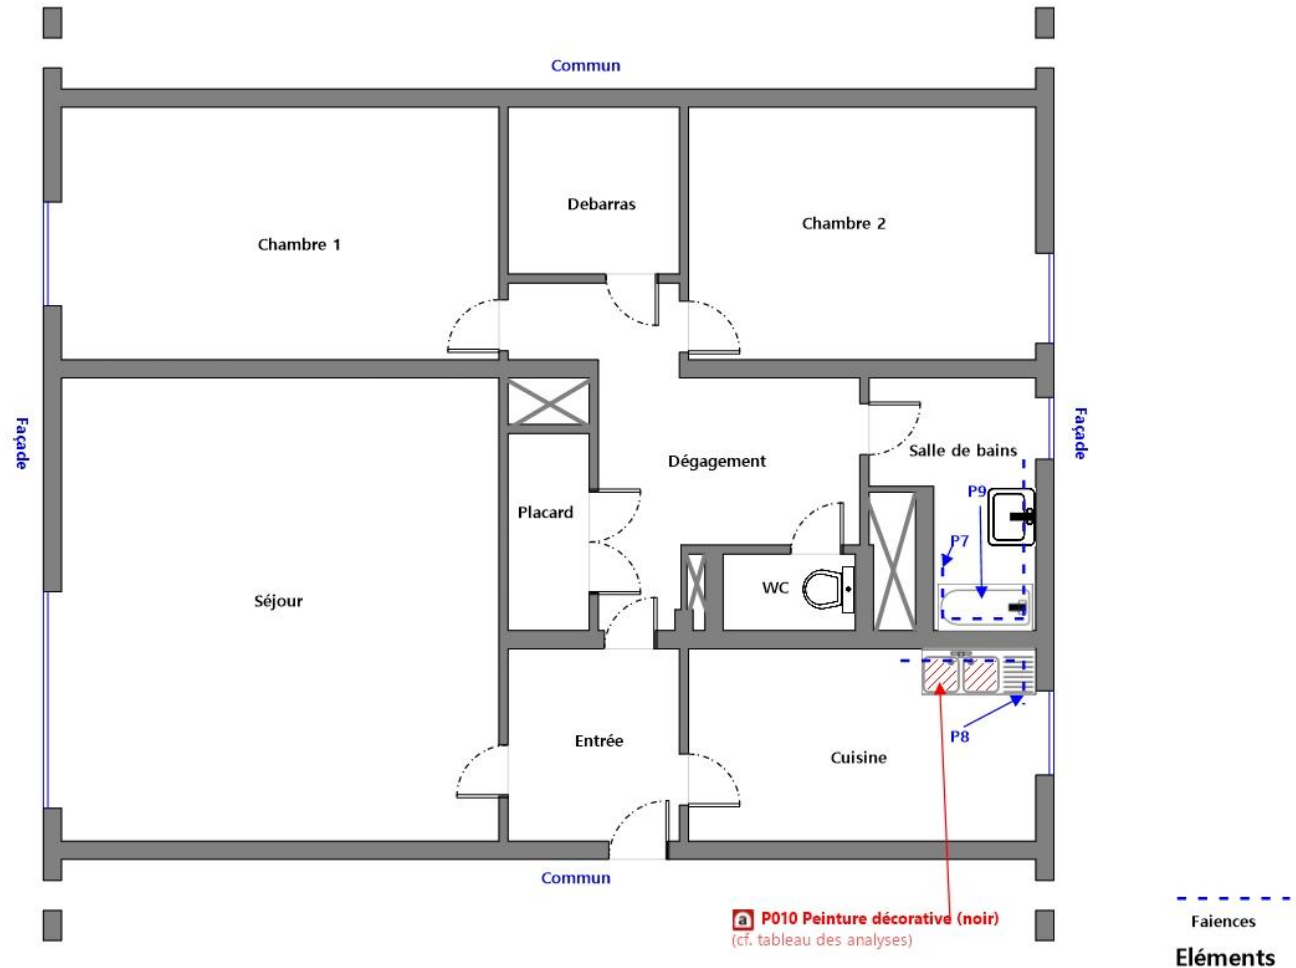
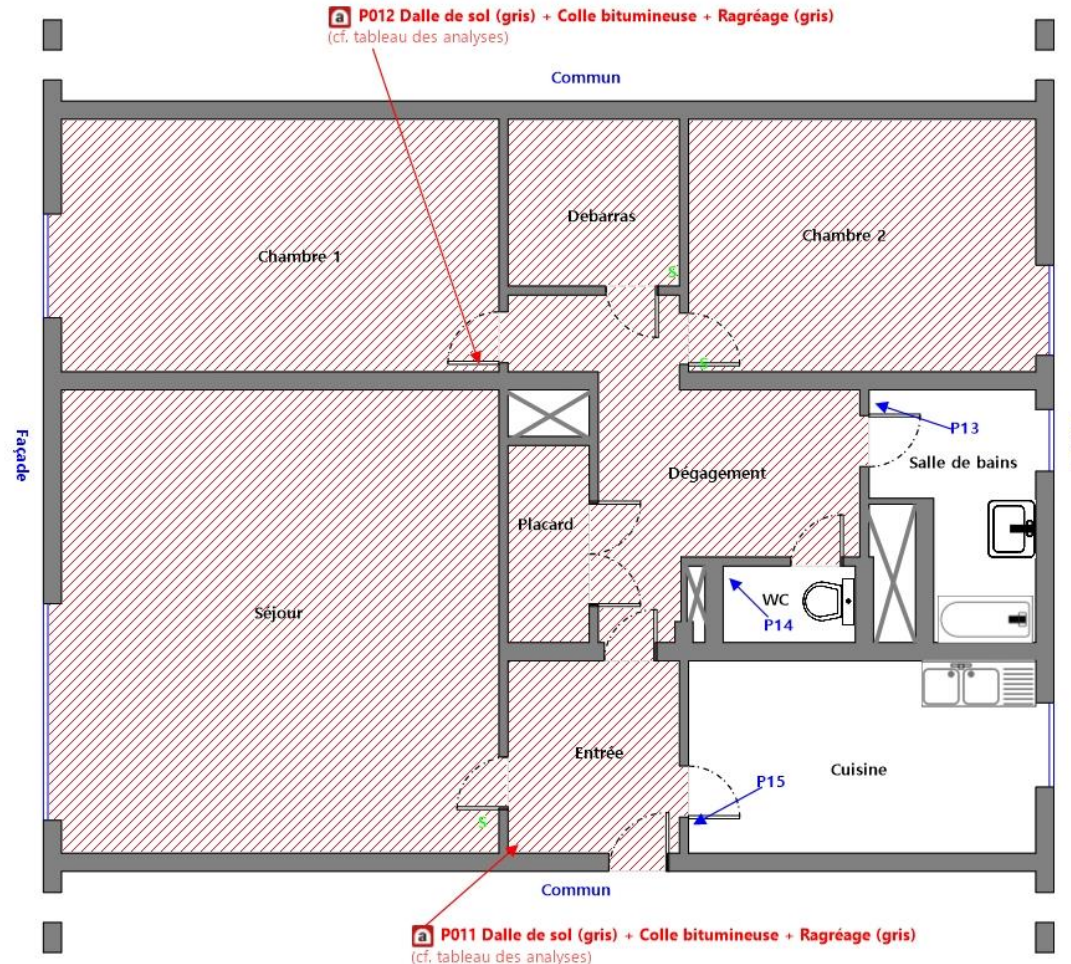
ZPSO	Niveau	Localisation	Zone	Description du prélèvement réalisé	Surface indicative
ZPSO007	1er étage Porte 2	Cuisine	Sous évier	<u>Analyse : P010</u> - Matériau de type peinture (noir) (Présence d'amiante)	1U
ZPSO008	1er étage Porte 2	Entrée; Séjour; Placard; Dégagement; Chambre 1; Chambre 2; Debarras	Sol	<u>Analyse : P011</u> - Phase 1 Matériau semi-dur de type dalle de sol (gris) (Présence d'amiante) - Phase 2 Matériau de type colle bitumineux (noir) ; matériau semi-dur de type ragréage (gris) (Présence d'amiante) <u>Analyse : P012</u> - Phase 1 Matériau semi-dur de type dalle de sol (gris) (Présence d'amiante) - Phase 2 Matériau de type colle bitumineux (noir) ; matériau semi-dur de type ragréage (gris) (Présence d'amiante)	51m2

Dans le cas où des matériaux contenant de l'amiante ont été repérés, il convient s'il a lieu de confier le désamiantage à une entreprise certifiée. Le repérage est conforme à la réglementation dans le cadre de cette mission. Toutefois, il n'est jamais possible d'être parfaitement exhaustif, dans la mesure où un sondage n'est représentatif qu'à l'endroit précis du support investigué. Il convient donc de rester toujours très vigilant lors des travaux quant à l'éventuelle mise à jour de matériaux suspects ce qui nécessitera un repérage complémentaire.

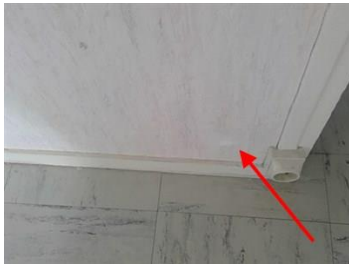
Dégagement	4	Cloison	Sondage et extension de la ZPSO du ou des prélèvement(s) : P001, P002	<p><u>Identifiant:</u> ZPSO001 <u>Echantillon:</u> MA2205065043_RAAT/P001, réf. labo.: 22EK044850-001 MA2205065043_RAAT/P002, réf. labo.: 22EK044850-002 <u>Description:</u> Couche1: Peinture décorative (paillétées, gouttelettes, ...) + Couche2: Enduit à base de plâtre lissé ou taloché <u>Composant de la construction:</u> 3 - Parois verticales intérieures - Revêtements de murs, poteaux, cloisons, gaines, coffres + 3 - Parois verticales intérieures - Murs et cloisons maçonnés <u>Partie à sonder:</u> Couche1: Peinture décorative (paillétées, gouttelettes, ...) + Couche2: Enduit à base de plâtre lissé ou taloché <u>Justificatif:</u> Après analyse en laboratoire</p>	<p><u>Analyse:</u> P001, P002</p>	Idem photo : P001; P002
Chambre 1	5	Cloison	Oui 1er étage Porte 2 - Chambre 1 : Cloison	<p><u>Identifiant:</u> ZPSO001 <u>Echantillon:</u> MA2205065043_RAAT/P001, réf. labo.: 22EK044850-001 MA2205065043_RAAT/P002, réf. labo.: 22EK044850-002 <u>Description:</u> Couche1: Peinture décorative (paillétées, gouttelettes, ...) + Couche2: Enduit à base de plâtre lissé ou taloché <u>Composant de la construction:</u> 3 - Parois verticales intérieures - Revêtements de murs, poteaux, cloisons, gaines, coffres + 3 - Parois verticales intérieures - Murs et cloisons maçonnés <u>Partie à sonder:</u> Couche1: Peinture décorative (paillétées, gouttelettes, ...) + Couche2: Enduit à base de plâtre lissé ou taloché <u>Justificatif:</u> Après analyse en laboratoire</p>	<p><u>Analyse:</u> P001 <u>Partie analysée par le laboratoire:</u> - Phase 2 Matériau fibreux de type papier peint (blanc) ; matériau de type système d'enduit peinture (beige) ; matériau dur de type mortier, béton, chape (gris) Absence d'amiante</p>

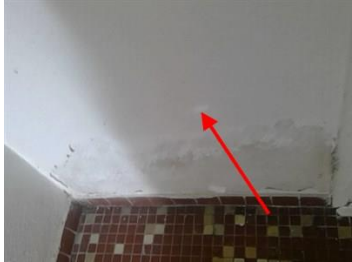
Cuisine	10	Cloison	Oui 1er étage Porte 2 - Cuisine : Cloison	<p><u>Identifiant:</u> ZPSO001  <u>Echantillon:</u>          MA2205065043_RAAT/P001, réf. labo.: 22EK044850-001          MA2205065043_RAAT/P002, réf. labo.: 22EK044850-002  <u>Description:</u> Couche1: Peinture décorative (pailletées, gouttelettes, ...) + Couche2: Enduit à base de plâtre lissé ou taloché  <u>Composant de la construction:</u> 3 - Parois verticales intérieures - Revêtements de murs, poteaux, cloisons, gaines, coffres + 3 - Parois verticales intérieures - Murs et cloisons maçonnés  <u>Partie à sonder:</u> Couche1: Peinture décorative (pailletées, gouttelettes, ...) + Couche2: Enduit à base de plâtre lissé ou taloché  <u>Justificatif:</u> Après analyse en laboratoire</p>	<p><u>Analyse:</u>          P002  <u>Partie analysée par le laboratoire:</u>          - Matériau de type système d'enduit peinture (beige) ; matériau dur de type mortier, béton, chape (beige) : Absence d'amiante</p>

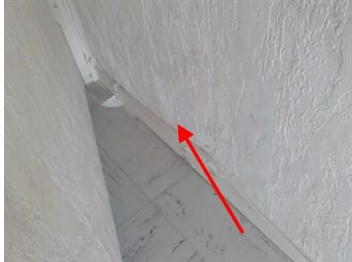
Chambre 1	5	Mur de refend	Oui 1er étage Porte 2 - Chambre 1 : Mur de refend	<p><u>Identifiant:</u> ZPSO002 <u>Echantillon:</u> MA2205065043_RAAT/P003, réf. labo.: 22EK044850-003 MA2205065043_RAAT/P004, réf. labo.: 22EK044850-004 <u>Description:</u> Couche1: Peinture décorative (paillétées, gouttelettes, ...) + Couche2: Enduit à base de plâtre lissé ou taloché <u>Composant de la construction:</u> 3 - Parois verticales intérieures - Revêtements de murs, poteaux, cloisons, gaines, coffres + 3 - Parois verticales intérieures - Murs et cloisons maçonnés <u>Partie à sonder:</u> Couche1: Peinture décorative (paillétées, gouttelettes, ...) + Couche2: Enduit à base de plâtre lissé ou taloché <u>Justificatif:</u> Après analyse en laboratoire</p>	<p><u>Analyse:</u> P003 <u>Partie analysée par le laboratoire:</u> - Phase 2 Matériau fibreux de type papier peint (blanc) ; matériau de type système d'enduit peinture (beige) ; matériau dur de type mortier, béton, chape (gris) Absence d'amiante</p>

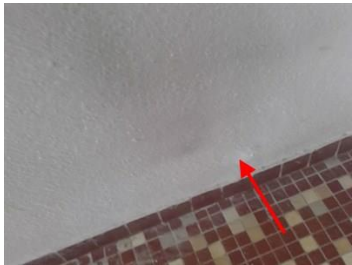
WC	9	Mur de refend	Sondage et extension de la ZPSO du ou des prélèvement(s) : P003, P004	<p><u>Identifiant:</u> ZPSO002  <u>Echantillon:</u>          MA2205065043_RAAT/P003, réf. labo.: 22EK044850-003          MA2205065043_RAAT/P004, réf. labo.: 22EK044850-004  <u>Description:</u> Couche1: Peinture décorative (paillétées, gouttelettes, ...) + Couche2: Enduit à base de plâtre lissé ou taloché  <u>Composant de la construction:</u> 3 - Parois verticales intérieures - Revêtements de murs, poteaux, cloisons, gaines, coffres + 3 - Parois verticales intérieures - Murs et cloisons maçonnés  <u>Partie à sonder:</u> Couche1: Peinture décorative (paillétées, gouttelettes, ...) + Couche2: Enduit à base de plâtre lissé ou taloché  <u>Justificatif:</u> Après analyse en laboratoire</p>	<p><u>Analyse:</u>          P003, P004</p>	Idem photo : P003; P004
Cuisine	10	Mur de refend	Oui 1er étage Porte 2 - Cuisine : Mur de refend	<p><u>Identifiant:</u> ZPSO002  <u>Echantillon:</u>          MA2205065043_RAAT/P003, réf. labo.: 22EK044850-003          MA2205065043_RAAT/P004, réf. labo.: 22EK044850-004  <u>Description:</u> Couche1: Peinture décorative (paillétées, gouttelettes, ...) + Couche2: Enduit à base de plâtre lissé ou taloché  <u>Composant de la construction:</u> 3 - Parois verticales intérieures - Revêtements de murs, poteaux, cloisons, gaines, coffres + 3 - Parois verticales intérieures - Murs et cloisons maçonnés  <u>Partie à sonder:</u> Couche1: Peinture décorative (paillétées, gouttelettes, ...) + Couche2: Enduit à base de plâtre lissé ou taloché  <u>Justificatif:</u> Après analyse en laboratoire</p>	<p><u>Analyse:</u>          P004  <u>Partie analysée par le laboratoire:</u>          - Matériau de type système d'enduit peinture (blanc) ; matériau semi-dur de type plâtre (beige)          : Absence d'amiante</p>

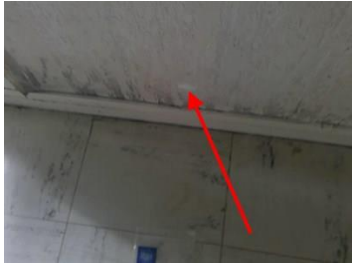
Chambre 1	2	Mur donnant sur extérieur	Oui 1er étage Porte 2 - Chambre 1 : Mur donnant sur extérieur	<p><u>Identifiant:</u> ZPSO003</p> <p><u>Echantillon:</u> MA2205065043_RAAT/P005, réf. labo.: 22EK044850-005 MA2205065043_RAAT/P006, réf. labo.: 22EK044850-006</p> <p><u>Description:</u> Couche1: Peinture décorative (pailletées, gouttelettes, ...) + Couche2: Enduit à base de plâtre lissé ou taloché</p> <p><u>Composant de la construction:</u> 3 - Parois verticales intérieures - Revêtements de murs, poteaux, cloisons, gaines, coffres + 3 - Parois verticales intérieures - Murs et cloisons maçonnés</p> <p><u>Partie à sonder:</u> Couche1: Peinture décorative (pailletées, gouttelettes, ...) + Couche2: Enduit à base de plâtre lissé ou taloché</p> <p><u>Justificatif:</u> Après analyse en laboratoire</p>	<p><u>Analyse:</u> P005</p> <p><u>Partie analysée par le laboratoire:</u> - Phase 2 Matériau fibreux de type papier peint (beige) ; matériau de type peinture (beige) ; matériau dur de type mortier, béton, chape (gris) Absence d'amiante</p>

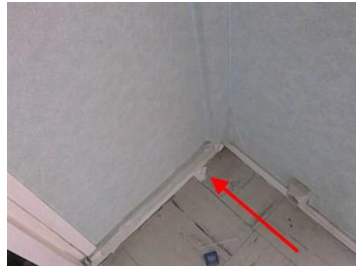
Localisation	n° de sondage	Zone	Prélèvement effectué / Sondage et extension	Echantillon	Analyse	Photo
Entrée	1	Sol	Oui 1er étage Porte 2 - Entrée : Sol	<p><b>Identifiant:</b> ZPSO008</p> <p><b>Echantillon:</b> MA2205065043_RAAT/P011, réf. labo.: 22EK044850-011 MA2205065043_RAAT/P012, réf. labo.: 22EK044850-012</p> <p><b>Description:</b> Couche1: Dalle de sol + Couche2: Colle bitumineuse + Couche3: Ragréage</p> <p><b>Composant de la construction:</b> 5 - Planchers et planchers techniques - Revêtements de sols</p> <p><b>Partie à sonder:</b> Couche1: Dalle de sol + Couche2: Colle bitumineuse + Couche3: Ragréage</p> <p><b>Justificatif:</b> Après analyse en laboratoire</p>	<p><b>Analyse:</b> P011</p> <p><b>Partie analysée par le laboratoire:</b> - Phase 1 Matériau semi-dur de type dalle de sol (gris) Présence d'amiante - Phase 2 Matériau de type colle bitumineux (noir) ; matériau semi-dur de type ragréage (gris) Présence d'amiante</p>
