Rapport de Repérage des matériaux et produits contenant de l'amiante avant réalisation de travaux dans un immeuble bâti

Numéro de dossier : MA2205068502
Date d'intervention : 19/05/2022

6 Square de Beauregard
(42LAF0002)
77000 Melun

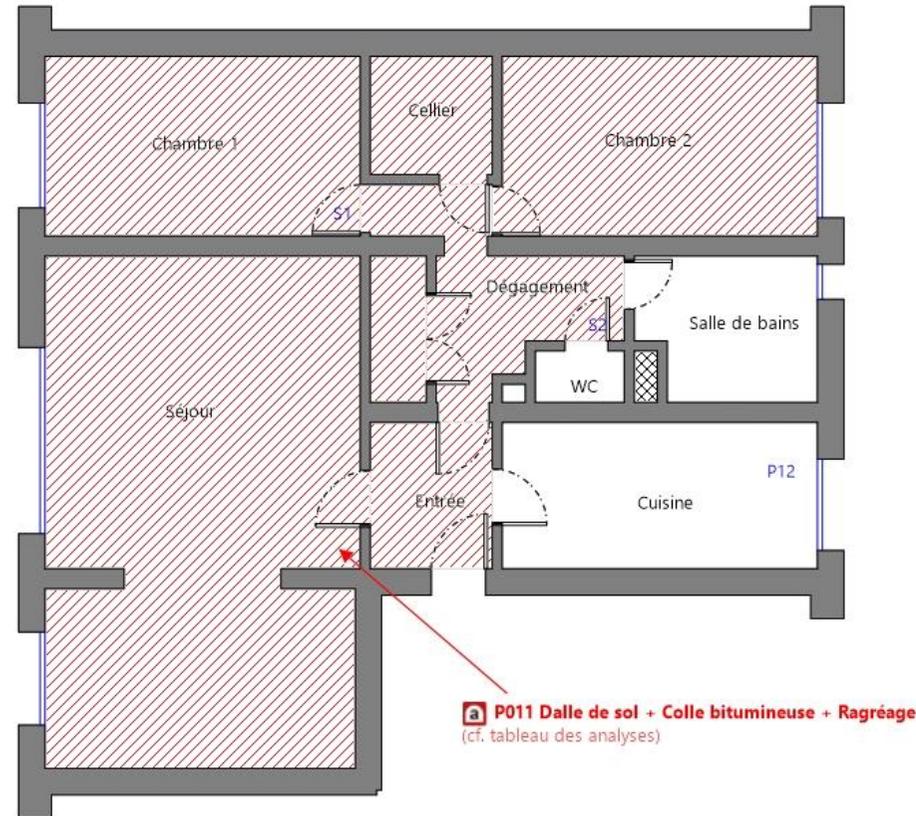
Sols

ZPSO	Niveau	Localisation	Zone	Description du prélèvement réalisé	Surface indicative
ZPSO007	Rez de chaussée	Entrée; Séjour; Dégagement; Chambre 1; Cellier; Chambre 2	Sol	<u>Analyse : P011</u> - Phase 1 Matériau semi-dur de type dalle de sol (blanc) (Présence d'amiante) - Phase 2 Matériau de type colle bitumineux (noir) ; matériau dur de type mortier, béton, chape (gris) (Présence d'amiante)	70m2

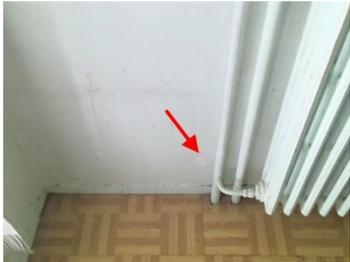
ZPSO001 : Couche1: Peinture décorative (pailletées, gouttelettes, ...) + Couche2: Enduit à base de plâtre lissé ou taloché

Séjour	2	Mur de refend	Oui Rez de chaussée - Séjour : Mur B	<p><u>Identifiant:</u> ZPSO001 <u>Echantillon:</u> MA2205068502/P001, réf. labo.: 22RI023302-001 MA2205068502/P002, réf. labo.: 22RI023302-002 <u>Description:</u> Couche1: Peinture décorative (pailletées, gouttelettes, ...) + Couche2: Enduit à base de plâtre lissé ou taloché <u>Composant de la construction:</u> 3 - Pariois verticales intérieures - Revêtements de murs, poteaux, cloisons, gaines, coffres + 3 - Pariois verticales intérieures - Murs et cloisons maçonnés <u>Partie à sonder:</u> Couche1: Peinture décorative (pailletées, gouttelettes, ...) + Couche2: Enduit à base de plâtre lissé ou taloché <u>Justificatif:</u> Après analyse en laboratoire</p>	<p><u>Analyse:</u> P001 <u>Partie analysée par le laboratoire:</u> - Phase 2 Matériau de type peinture (beige) ; matériau semi-dur de type enduit (beige) ; matériau souple fibreux de type papier, carton (blanc) ; matériau dur de type mortier, béton, chape (gris) ; matériau semi-dur de type enduit (blanc) Absence d'amiante</p>

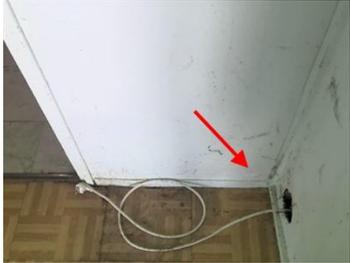
ZPSO002 : Couche1: Peinture décorative (pailletées, gouttelettes, ...) + Couche2: Enduit à base de plâtre lissé ou taloché

Séjour	2	Cloison	Oui Rez de chaussée - Séjour : Mur A	<p><u>Identifiant:</u> ZPSO002</p> <p><u>Echantillon:</u> MA2205068502/P003, réf. labo.: 22RI023302-003 MA2205068502/P004, réf. labo.: 22RI023302-004</p> <p><u>Description:</u> Couche1: Peinture décorative (pailletées, gouttelettes, ...) + Couche2: Enduit à base de plâtre lissé ou taloché</p> <p><u>Composant de la construction:</u> 3 - Parois verticales intérieures - Revêtements de murs, poteaux, cloisons, gaines, coffres + 3 - Parois verticales intérieures - Murs et cloisons maçonnés</p> <p><u>Partie à sonder:</u> Couche1: Peinture décorative (pailletées, gouttelettes, ...) + Couche2: Enduit à base de plâtre lissé ou taloché</p> <p><u>Justificatif:</u> Après analyse en laboratoire</p>	<p><u>Analyse:</u> P003</p> <p><u>Partie analysée par le laboratoire:</u> - Phase 2 Matériau fibreux de type papier peint (beige) ; matériau de type peinture (beige) ; matériau de type peinture (jaune) ; matériau semi-dur de type enduit (blanc) ; matériau dur de type mortier, béton, chape (beige) Absence d'amiante</p>

Cuisine	9	Cloison	Oui Rez de chaussée - Cuisine : Mur A	<p><u>Identifiant:</u> ZPSO002 <u>Echantillon:</u> MA2205068502/P003, réf. labo.: 22RI023302-003 MA2205068502/P004, réf. labo.: 22RI023302-004 <u>Description:</u> Couche1: Peinture décorative (paillonnées, gouttelettes, ...) + Couche2: Enduit à base de plâtre lissé ou taloché <u>Composant de la construction:</u> 3 - Parois verticales intérieures - Revêtements de murs, poteaux, cloisons, gaines, coffres + 3 - Parois verticales intérieures - Murs et cloisons maçonnés <u>Partie à sonder:</u> Couche1: Peinture décorative (paillonnées, gouttelettes, ...) + Couche2: Enduit à base de plâtre lissé ou taloché <u>Justificatif:</u> Après analyse en laboratoire</p>	<p><u>Analyse:</u> P004 <u>Partie analysée par le laboratoire:</u> - Phase 1 Matériau de type peinture (vert) ; matériau semi-dur de type enduit (beige) ; matériau dur de type mortier, béton, chape (gris) Absence d'amiante - Phase 2 Matériau dur de type mortier, béton, chape (beige) Absence d'amiante</p>

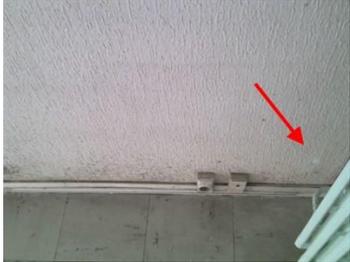
ZPSO003 : Couche1: Peinture décorative (pailletées, gouttelettes, ...) + Couche2: Enduit à base de plâtre lissé ou taloché

Localisation	n° de sondage	Zone	Prélèvement effectué / Sondage et extension	Echantillon	Analyse	Photo
Séjour	1	Mur donnant sur extérieur	Oui Rez de chaussée - Séjour : Mur I	<p><u>Identifiant:</u> ZPSO003</p> <p><u>Echantillon:</u> MA2205068502/P005, réf. labo.: 22RI023302-005 MA2205068502/P006, réf. labo.: 22RI023302-006</p> <p><u>Description:</u> Couche1: Peinture décorative (pailletées, gouttelettes, ...) + Couche2: Enduit à base de plâtre lissé ou taloché</p> <p><u>Composant de la construction:</u> 3 - Pariois verticales intérieures - Revêtements de murs, poteaux, cloisons, gaines, coffres + 3 - Pariois verticales intérieures - Murs et cloisons maçonnés</p> <p><u>Partie à sonder:</u> Couche1: Peinture décorative (pailletées, gouttelettes, ...) + Couche2: Enduit à base de plâtre lissé ou taloché</p> <p><u>Justificatif:</u> Après analyse en laboratoire</p>	<p><u>Analyse:</u> P005</p> <p><u>Partie analysée par le laboratoire:</u> - Phase 2 Matériau fibreux de type papier peint (beige) ; matériau de type peinture (gris) ; matériau de type peinture (vert) ; matériau semi-dur de type enduit (blanc) ; matériau dur de type mortier, béton, chape (gris)</p> <p>Absence d'amiante</p>

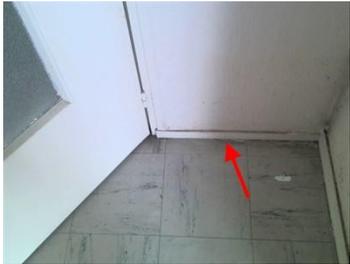
ZPSO009 : Peinture décorative (pailletées, gouttelettes, ...)

Localisation	n° de sondage	Zone	Prélèvement effectué / Sondage et extension	Echantillon	Analyse	Photo
Entrée	1	plinthes	Sondage et extension de la ZPSO du ou des prélèvement(s) : P013	<p><u>Identifiant:</u> ZPSO009 <u>Réf. échantillon:</u> MA2205068502/P013 <u>Réf. laboratoire:</u> 22RI023302-013 <u>Description:</u> Peinture décorative (pailletées, gouttelettes, ...) <u>Composant de la construction:</u> 3 - Parois verticales intérieures - Revêtements de murs, poteaux, cloisons, gaines, coffres <u>Partie à sonder:</u> Peinture décorative (pailletées, gouttelettes, ...) <u>Justificatif:</u> Après analyse en laboratoire</p>	<p><u>Analyse:</u> P013</p>	Idem photo : P013
Séjour	2	plinthes	Oui Rez de chaussée - Séjour : Plinthes	<p><u>Identifiant:</u> ZPSO009 <u>Réf. échantillon:</u> MA2205068502/P013 <u>Réf. laboratoire:</u> 22RI023302-013 <u>Description:</u> Peinture décorative (pailletées, gouttelettes, ...) <u>Composant de la construction:</u> 3 - Parois verticales intérieures - Revêtements de murs, poteaux, cloisons, gaines, coffres <u>Partie à sonder:</u> Peinture décorative (pailletées, gouttelettes, ...) <u>Justificatif:</u> Après analyse en laboratoire</p>	<p><u>Analyse:</u> P013 <u>Partie analysée par le laboratoire:</u> - Matériau de type peinture (de différentes couleurs) ; matériau semi-dur fibreux de type bois, copeaux (beige) : Absence d'amiante</p>

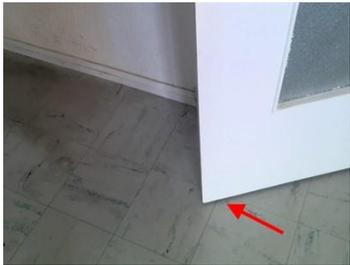
ZPSO011 : Peinture décorative (pailletées, gouttelettes, ...)

Localisation	n° de sondage	Zone	Prélèvement effectué / Sondage et extension	Echantillon	Analyse	Photo
Entrée	1	Portes	Sondage et extension de la ZPSO du ou des prélèvement(s) : P015	<p><u>Identifiant:</u> ZPSO011 <u>Réf. échantillon:</u> MA2205068502/P015 <u>Réf. laboratoire:</u> 22RI023302-015 <u>Description:</u> Peinture décorative (pailletées, gouttelettes, ...) <u>Composant de la construction:</u> 3 - Parois verticales intérieures - Revêtements de murs, poteaux, cloisons, gaines, coffres <u>Partie à sonder:</u> Peinture décorative (pailletées, gouttelettes, ...) <u>Justificatif:</u> Après analyse en laboratoire</p>	<p><u>Analyse:</u> P015</p>	Idem photo : P015
Séjour	2	Portes	Oui Rez de chaussée - Séjour : Portes	<p><u>Identifiant:</u> ZPSO011 <u>Réf. échantillon:</u> MA2205068502/P015 <u>Réf. laboratoire:</u> 22RI023302-015 <u>Description:</u> Peinture décorative (pailletées, gouttelettes, ...) <u>Composant de la construction:</u> 3 - Parois verticales intérieures - Revêtements de murs, poteaux, cloisons, gaines, coffres <u>Partie à sonder:</u> Peinture décorative (pailletées, gouttelettes, ...) <u>Justificatif:</u> Après analyse en laboratoire</p>	<p><u>Analyse:</u> P015 <u>Partie analysée par le laboratoire:</u> - Matériau de type peinture (de différentes couleurs) : Absence d'amiante</p>

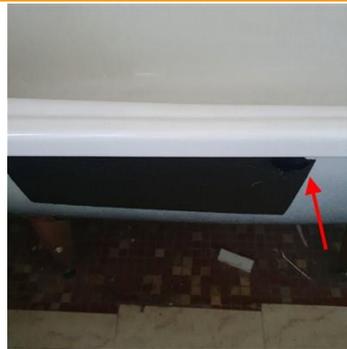
Localisation	n° de sondage	Zone	Prélèvement effectué / Sondage et extension	Echantillon	Analyse	Photo
Salle de bains	1	baignoire	Oui Rez de chaussée - Salle de bains : baignoire	<u>Identifiant:</u> ZPSO012 <u>Réf. échantillon:</u> MA2205068502/P016 <u>Réf. laboratoire:</u> 22RI023302-016 <u>Description:</u> Plaques souples bitumineuses antivibratiles <u>Composant de la construction:</u> 8 - Équipements divers et accessoires - Portes de placard, baignoires et éviers métalliques <u>Partie à sonder:</u> Plaques souples bitumineuses antivibratiles <u>Justificatif:</u> Après analyse en laboratoire	<u>Analyse:</u> P016 <u>Partie analysée par le laboratoire:</u> - Matériau souple bitumineux (noir) ; matériau (polymérisé) (noir) : Absence d'amiante
