Rapport de Repérage Amiante Avant réalisation de travaux dans un immeuble bâti

Numéro de dossier : M0231144RAAT
Date d'intervention : 08/06/2021

42LAK0202
11 SQUARE BEAUREGARD
77000 MELUN

2ème étage Porte 141 : Entrée, Séjour, Chambre 1, Chambre 2, Chambre 3, Dégagement, PL, Cellier, Salle de bains, WC, Cuisine

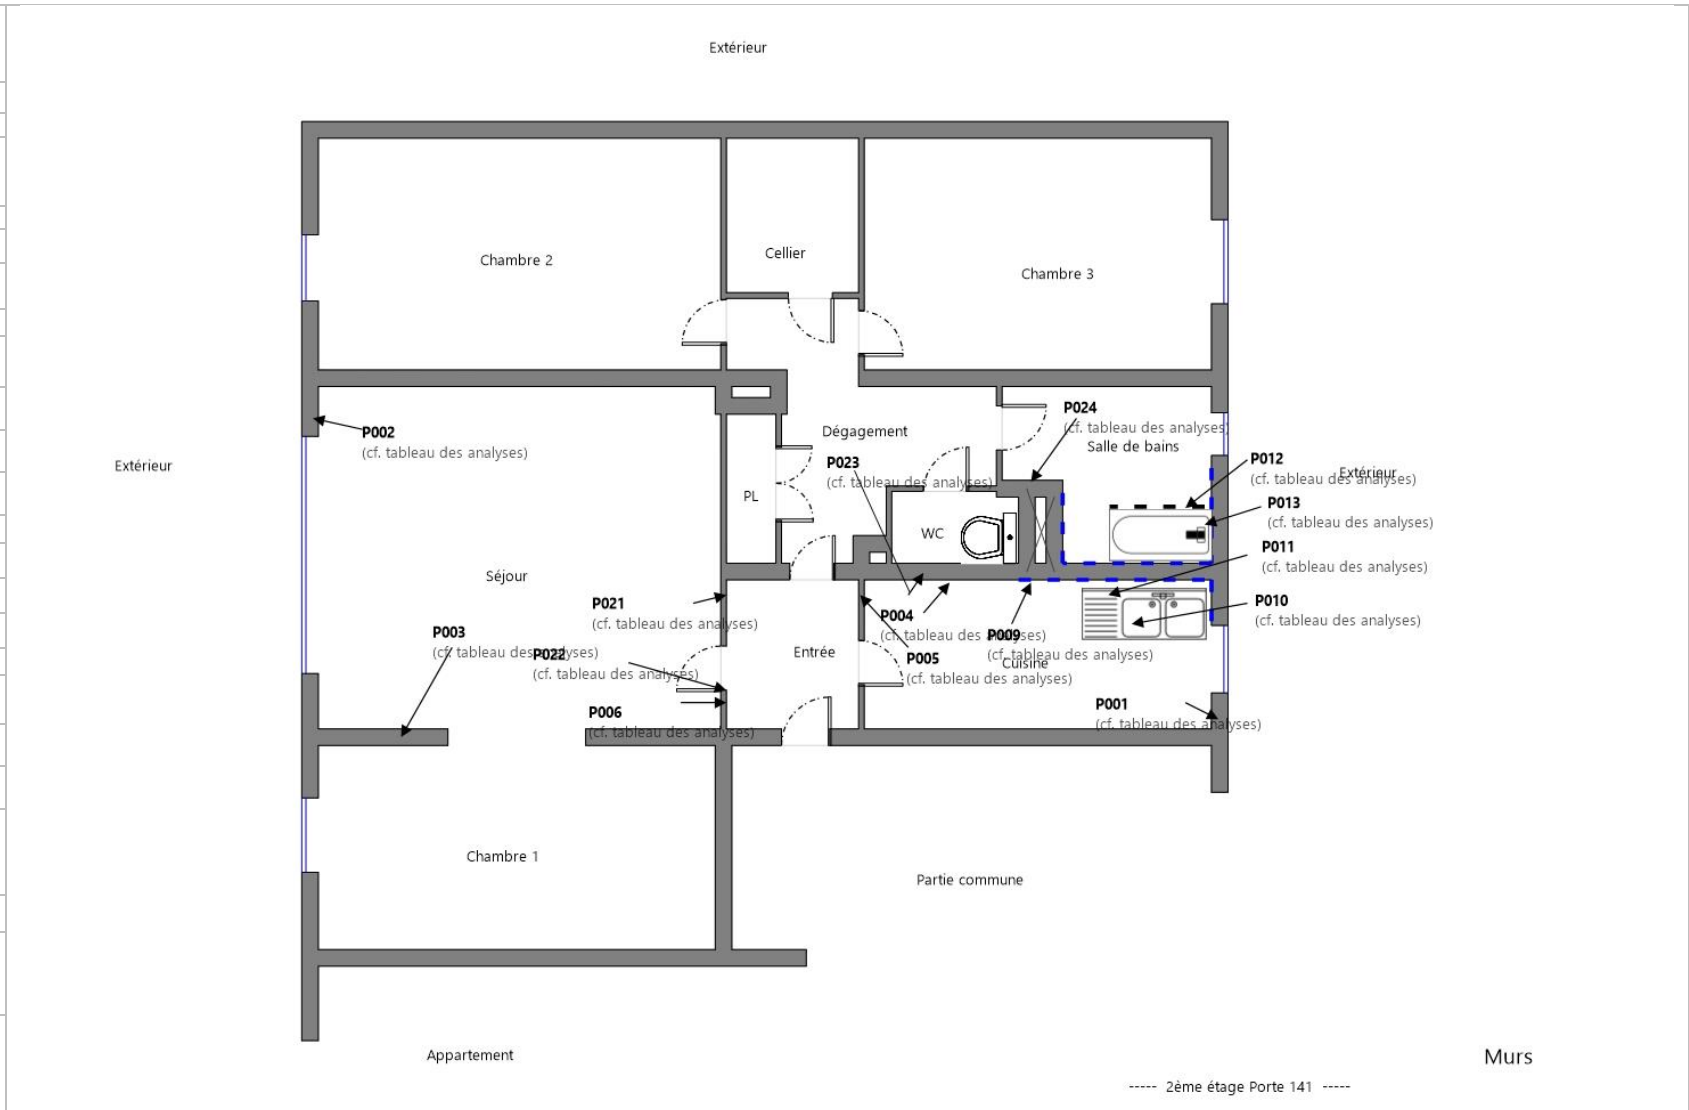
ZPSO	Niveau	Localisation	Zone	Description du prélèvement réalisé*
ZPSO012	2ème étage Porte 141	Chambre 2	Sol	Analyse : P016 - Phase 1 Matériau semi-dur de type dalle de sol (blanc) (Présence d'amiante) - Phase 2 Matériau souple de type dalle de sol (collant) (noir) ; matériau de type peinture (violet) ; matériau de type colle bitumineux (noir) ; matériau semi-dur de type ragréage (gris) (Présence d'amiante)
ZPSO013	2ème étage Porte 141	Chambre 3	Sol	Analyse : P017 - Phase 1 Matériau semi-dur de type dalle de sol (blanc) (Présence d'amiante) - Phase 2 Matériau souple de type dalle de sol (marron) (Absence d'amiante) - Phase 3 Matériau de type colle (jaune) ; matériau de type colle bitumineux (noir) (Présence d'amiante) - Phase 4 Matériau dur de type mortier, béton, chape (gris) (Absence d'amiante)
ZPSO015	2ème étage Porte 141	Entrée; Séjour; Chambre 1; Dégagement; Pl; Cellier	Sol	Analyse : P019 - Phase 1 Matériau semi-dur de type dalle de sol (gris) (Présence d'amiante) - Phase 2 Matériau de type colle bitumineux (noir) (Présence d'amiante) - Phase 3 Matériau semi-dur de type ragréage (gris) (Absence d'amiante) Analyse : P020 - Phase 1 Matériau semi-dur de type dalle de sol (gris) (Présence d'amiante) - Phase 2 Matériau de type colle bitumineux (noir) (Présence d'amiante) - Phase 3 Matériau de type peinture (orange) ; matériau de type peinture (beige) ; matériau semi-dur de type ragréage (gris) (Absence d'amiante)

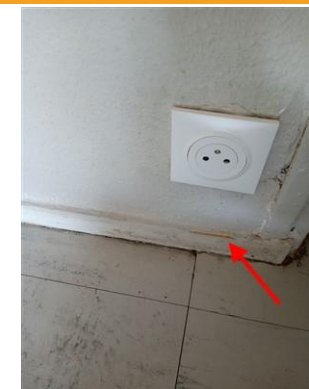
Localisation	n° de sondage	Zone	Prélèvement effectué / Sondage et extension	Echantillon	Etat de conservation	Analyse	Photo
Entrée	1	Plinthe	Sondage et extension de la ZPSO du ou des prélèvement(s) : P021	<p><u>Identifiant:</u> ZPSO016 <u>Réf. échantillon:</u> M0231144RAAT/P021 <u>Réf. laboratoire:</u> 21RI055154-021 <u>Description:</u> Peinture décorative (pailletées, gouttelettes, ...) <u>Composant de la construction:</u> 3 - Parois verticales intérieures - Revêtements de murs, poteaux, cloisons, gaines, coffres <u>Partie à sonder:</u> Peinture décorative (pailletées, gouttelettes, ...) <u>Justificatif:</u> Après analyse en laboratoire</p>		<p><u>Analyse:</u> P021</p>	Idem photo : P021
Séjour	2	Plinthe	Oui 2ème étage Porte 141 - Séjour : Plinthe	<p><u>Identifiant:</u> ZPSO016 <u>Réf. échantillon:</u> M0231144RAAT/P021 <u>Réf. laboratoire:</u> 21RI055154-021 <u>Description:</u> Peinture décorative (pailletées, gouttelettes, ...) <u>Composant de la construction:</u> 3 - Parois verticales intérieures - Revêtements de murs, poteaux, cloisons, gaines, coffres <u>Partie à sonder:</u> Peinture décorative (pailletées, gouttelettes, ...) <u>Justificatif:</u> Après analyse en laboratoire</p>		<p><u>Analyse:</u> P021 <u>Partie analysée par le laboratoire:</u> - Matériau de type système d'enduit peinture (gris) ; matériau semi-dur fibreux de type bois, copeaux (marron) : Absence d'amiante</p>

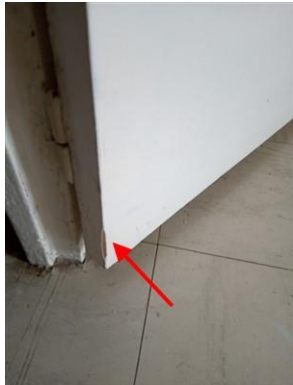
Localisation	n° de sondage	Zone	Prélèvement effectué / Sondage et extension	Echantillon	Etat de conservation	Analyse	Photo
Entrée	1	Porte	Sondage et extension de la ZPSO du ou des prélèvement(s) : P022	<p><u>Identifiant:</u> ZPSO017 <u>Réf. échantillon:</u> M0231144RAAT/P022 <u>Réf. laboratoire:</u> 21RI055154-022 <u>Description:</u> Peinture décorative (pailletées, gouttelettes, ...) <u>Composant de la construction:</u> 3 - Parois verticales intérieures - Revêtements de murs, poteaux, cloisons, gaines, coffres <u>Partie à sonder:</u> Peinture décorative (pailletées, gouttelettes, ...) <u>Justificatif:</u> Après analyse en laboratoire</p>		<p><u>Analyse:</u> P022</p>	Idem photo : P022
Séjour	2	Porte	Oui 2ème étage Porte 141 - Séjour : Porte	<p><u>Identifiant:</u> ZPSO017 <u>Réf. échantillon:</u> M0231144RAAT/P022 <u>Réf. laboratoire:</u> 21RI055154-022 <u>Description:</u> Peinture décorative (pailletées, gouttelettes, ...) <u>Composant de la construction:</u> 3 - Parois verticales intérieures - Revêtements de murs, poteaux, cloisons, gaines, coffres <u>Partie à sonder:</u> Peinture décorative (pailletées, gouttelettes, ...) <u>Justificatif:</u> Après analyse en laboratoire</p>		<p><u>Analyse:</u> P022 <u>Partie analysée par le laboratoire:</u> - Matériau de type peinture (de différentes couleurs) ; matériau semi-dur (marron) : Absence d'amiante</p>

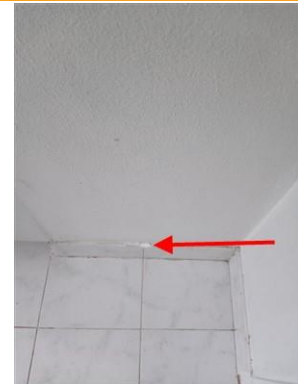
Localisation	n° de sondage	Zone	Prélèvement effectué / Sondage et extension	Echantillon	Etat de conservation	Analyse	Photo
Salle de bains	1	Plinthe faïence	Oui 2ème étage Porte 141 - Salle de bains : Plinthe faïence	<u>Identifiant:</u> ZPSO019 <u>Réf. échantillon:</u> M0231144RAAT/P024 <u>Réf. laboratoire:</u> 21RI055154-024 <u>Description:</u> Couche1: Colle de faïence + Couche2: Colle de faïence <u>Composant de la construction:</u> 3 - Parois verticales intérieures - Revêtements de murs, poteaux, cloisons, gaines, coffres <u>Partie à sonder:</u> Couche1: Colle de faïence + Couche2: Joint de faïence <u>Justificatif:</u> Après analyse en laboratoire		<u>Analyse:</u> P024 <u>Partie analysée par le laboratoire:</u> - Phase 1 Matériau de type peinture (blanc) ; matériau de type peinture (bleu) ; matériau dur de type carrelage, faïence (blanc) ; matériau dur de type ciment-colle (blanc) en traces Absence d'amiante - Phase 2 Matériau dur de type ciment-colle (blanc) Absence d'amiante

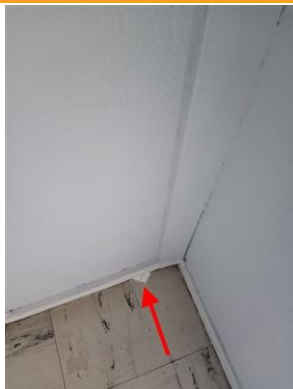
Localisation	n° de sondage	Zone	Prélèvement effectué / Sondage et extension	Echantillon	Etat de conservation	Analyse	Photo
Entrée	1	Sol	Oui 2ème étage Porte 141 - Entrée : Sol	<p><u>Identifiant:</u> ZPSO015 <u>Echantillon:</u> M0231144RAAT/P019, réf. labo.: 21RI055154-019 M0231144RAAT/P020, réf. labo.: 21RI055154-020 <u>Description:</u> Couche1: Dalle de sol + Couche2: Colle bitumineuse + Couche3: Ragréage <u>Composant de la construction:</u> 5 - Planchers et planchers techniques - Revêtements de sols <u>Partie à sonder:</u> Couche1: Dalle de sol + Couche2: Colle bitumineuse + Couche3: Ragréage <u>Justificatif:</u> Après analyse en laboratoire</p>	EP	<p><u>Analyse:</u> P019 <u>Partie analysée par le laboratoire:</u> - Phase 1 Matériau semi-dur de type dalle de sol (gris) Présence d'amiante - Phase 2 Matériau de type colle bitumineux (noir) Présence d'amiante - Phase 3 Matériau semi-dur de type ragréage (gris) Absence d'amiante</p>

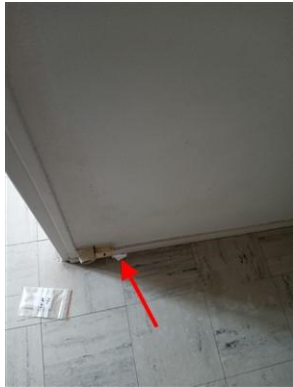
Chambre 1	3	Sol	Oui 2ème étage Porte 141 - Chambre 1 : Sol	<p><u>Identifiant:</u> ZPSO015 <u>Echantillon:</u> M0231144RAAT/P019, réf. labo.: 21RI055154-019 M0231144RAAT/P020, réf. labo.: 21RI055154-020 <u>Description:</u> Couche1: Dalle de sol + Couche2: Colle bitumineuse + Couche3: Ragréage <u>Composant de la construction:</u> 5 - Planchers et planchers techniques - Revêtements de sols <u>Partie à sonder:</u> Couche1: Dalle de sol + Couche2: Colle bitumineuse + Couche3: Ragréage <u>Justificatif:</u> Après analyse en laboratoire</p>	EP	<p><u>Analyse:</u> P020 <u>Partie analysée par le laboratoire:</u> - Phase 1 Matériau semi-dur de type dalle de sol (gris) Présence d'amiante - Phase 2 Matériau de type colle bitumineux (noir) Présence d'amiante - Phase 3 Matériau de type peinture (orange) ; matériau de type peinture (beige) matériau semi-dur de type ragréage (gris) Absence d'amiante</p>
