Rapport de Repérage Amiante Avant réalisation de travaux dans un immeuble bâti

Numéro de dossier : M1475644
Date d'intervention : 15/09/2021

42LAQ0101
17 SQUARE BEAUREGARD
77000 MELUN
Bat. N/A, cage :AQ; Etage 1; Porte 1

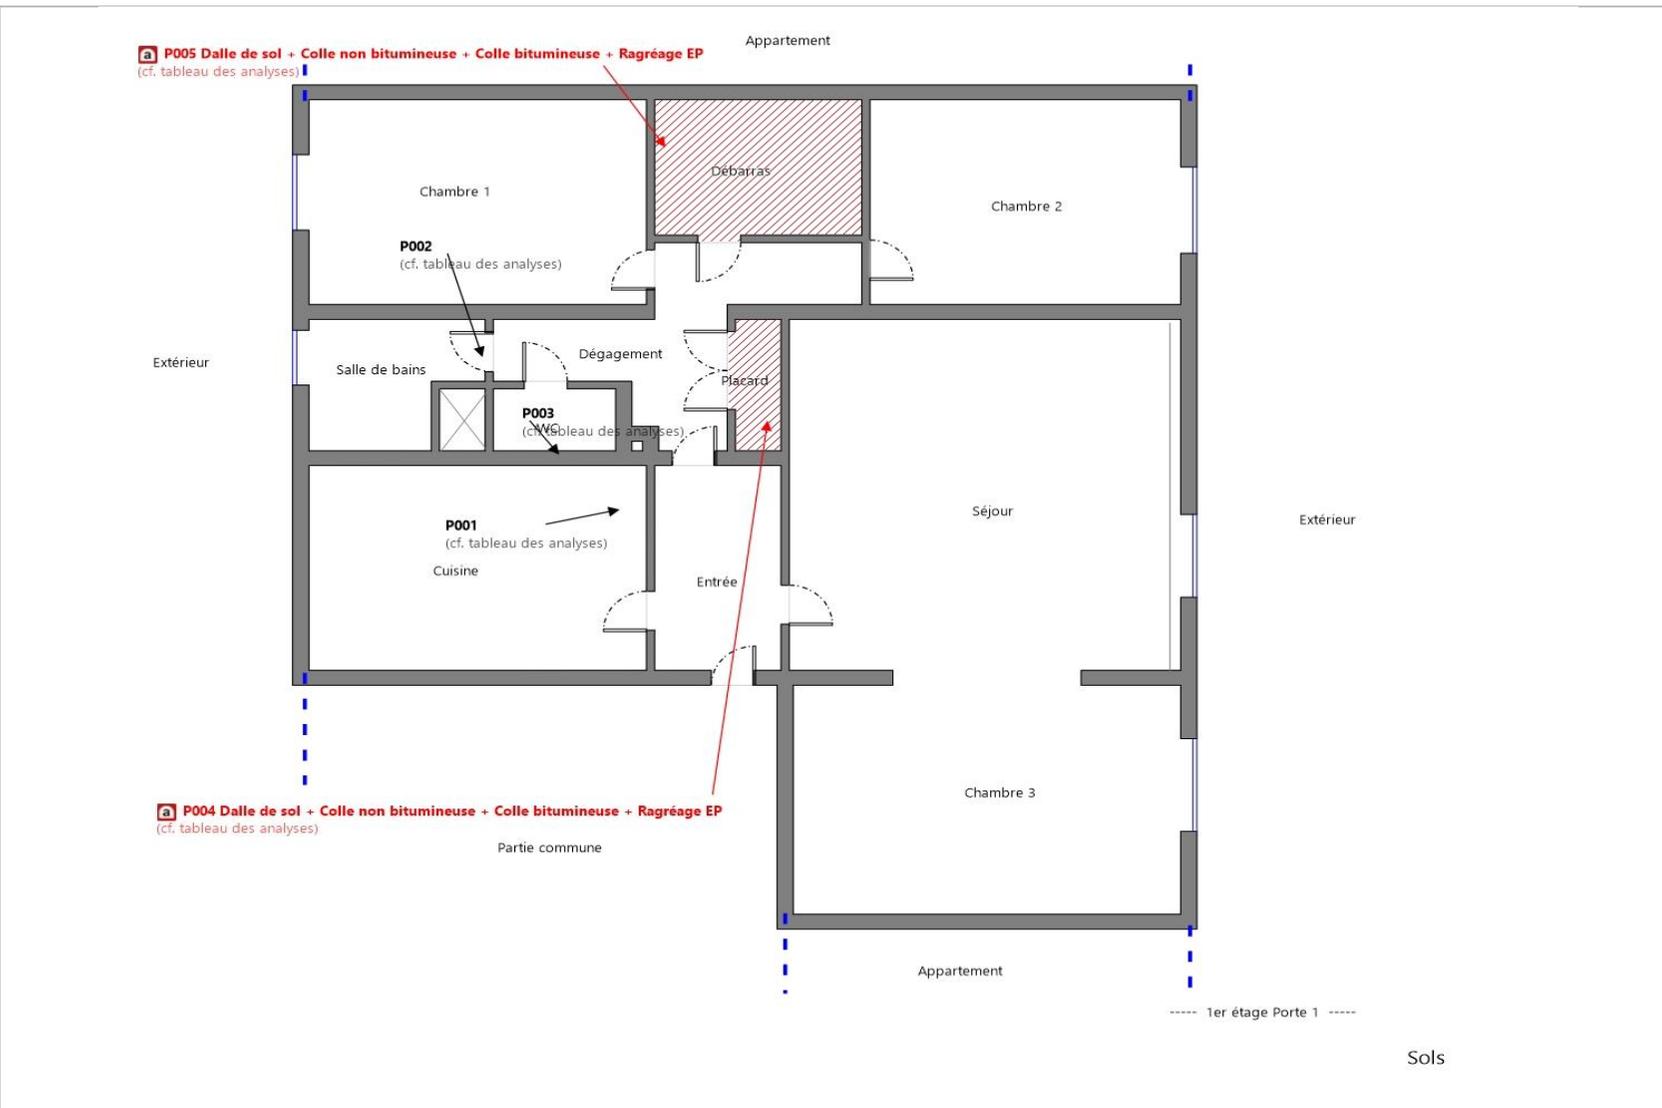
Planche de repérage des matériaux et produits amiantés
Affaire	M1475644
Opération	BENDERDOUCH ala eddine
Site	42LAQ0101 17 SQUARE BEAUREGARD 77000
	MELUN
Date de réalisation	23/09/2021
Matériaux et produits contenant de l'amiante	
	Surface amianté
	Linéaire / paroi amianté (type 1)
	Linéaire / paroi amianté (type 2)
	Conduit amianté
Sondages destructifs / Prélèvements	
	Px Prélèvement Positif
	Px Prélèvement négatif
	S Sondage destructif
Types de murs	
	Mur Porteur
	Mur Cloison (type 1)
	Mur Cloison (type 2)
	Gaine technique
Eléments ou pièces non visités	
	Local non visitée
	Elément non visité
