Rapport de Repérage Amiante Avant réalisation de travaux dans un immeuble bâti

Numéro de dossier : MA2111038213
Date d'intervention : 06/12/2021

42lar0301
18 Square de Beauregard
77000 Melun
Bat. N/A, cage :AR; Etage 03; Porte 1

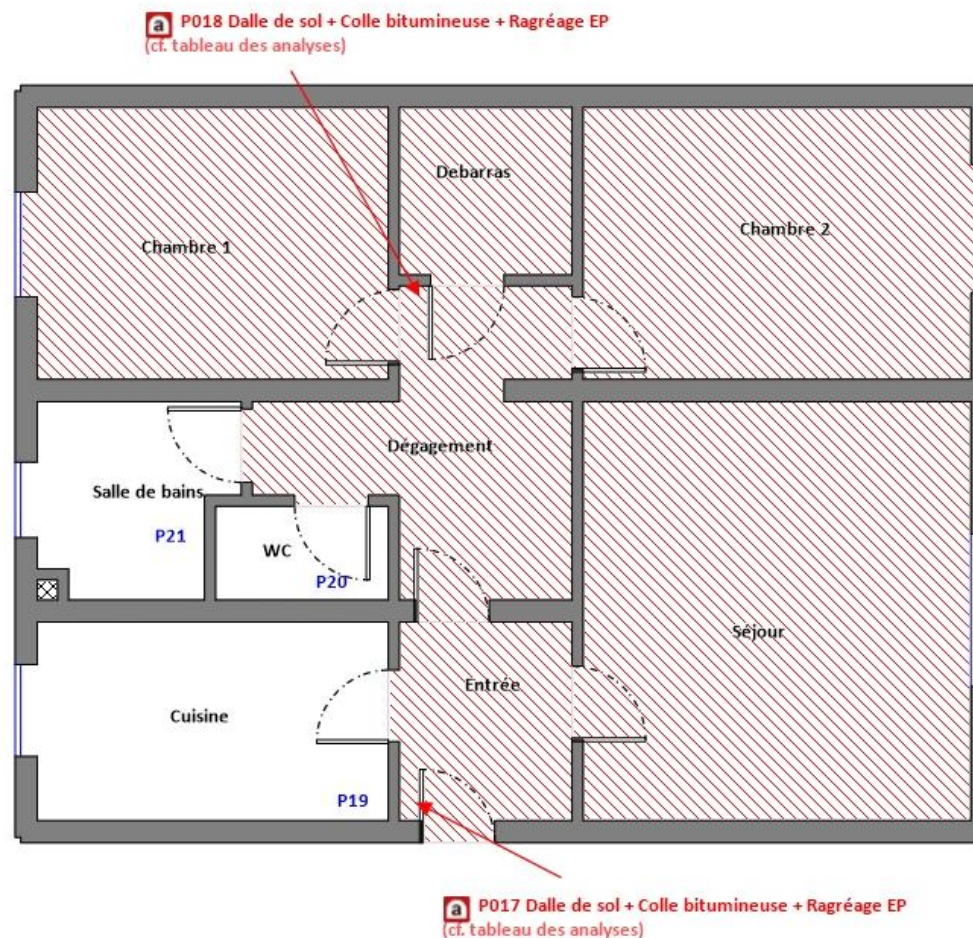
SOL

ZPSO	Niveau	Localisation	Zone	Description du prélèvement réalisé*
ZPSO011	3ème étage Porte 01	Entrée; Dégagement; Chambre 1; Debarras; Chambre 2; Séjour	Sol	Analyse : P017 - Phase 1 Matériau semi-dur de type dalle de sol (gris) (Présence d'amiante) - Phase 2 Matériau de type peinture (beige) ; matériau de type colle bitumineux (noir) ; matériau semi-dur de type ragréage (gris) (Présence d'amiante) Analyse : P018 - Phase 1 Matériau semi-dur de type dalle de sol (gris) (Présence d'amiante) - Phase 2 Matériau de type colle bitumineux (noir) ; matériau semi-dur de type ragréage (gris) (Présence d'amiante)

Des matériaux amiantés ont été repéré, Adx-groupe doit procéder à la quantification de ceux-ci, nous vous invitons à appeler votre chargé d'affaire dédié ou nos bureaux afin de prévoir une mission complémentaire.
