Rapport de Repérage Amiante Avant réalisation de travaux dans un immeuble bâti

Numéro de dossier : M0792257RAAT
Date d'intervention : 08/06/2021

42LAT0301
20 SQUARE BEAUREGARD 77000 MELUN
77000 MELUN

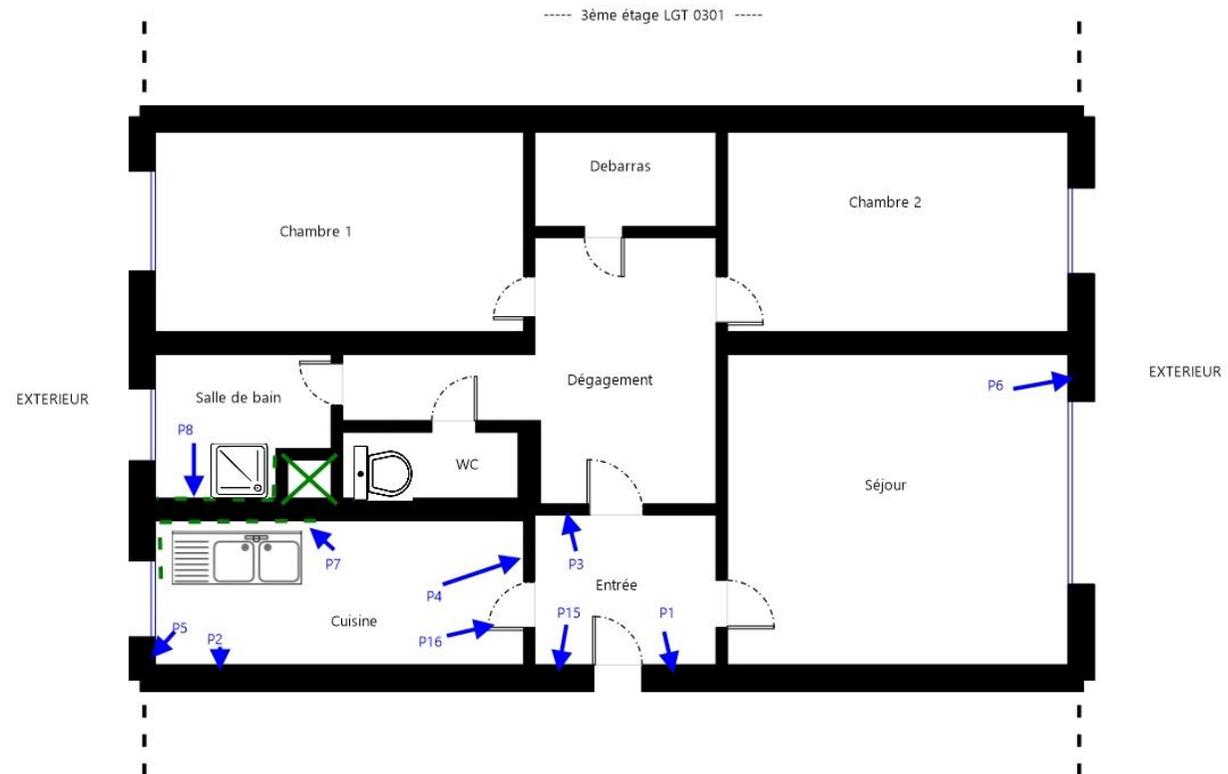
ZPSO	Niveau	Localisation	Zone	Description du prélèvement réalisé*
ZPSO008	3ème étage LGT 0301	Entrée; Dégagement; Chambre 1; Debarras; Chambre 2; Séjour	Sol	<p><u>Analyse : P013</u></p> <ul style="list-style-type: none"> - Phase 1 Matériau semi-dur de type dalle de sol (gris) (Présence d'amiante) - Phase 2 Matériau de type colle bitumineux (noir) ; matériau semi-dur (beige) ; matériau dur de type mortier, béton, chape (gris) (Présence d'amiante) <p><u>Analyse : P014</u></p> <ul style="list-style-type: none"> - Phase 1 Matériau semi-dur de type dalle de sol (beige) (Présence d'amiante) - Phase 2 Matériau de type colle bitumineux (noir) ; matériau semi-dur (beige) ; matériau dur de type mortier, béton, chape (gris) (Présence d'amiante)
