Pré-rapport de Repérage Amiante avant réalisation de travaux dans un immeuble bâti

Numéro de dossier : MA2201005056 RAAT
Date d'intervention : 17/01/2022

22 SQUARE BEAUREGARD LOG 2
42LAV0202 (42LAV0202)
77000 MELUN
Références cadastrales non communiquées
Lot numéro 42LAV0202,

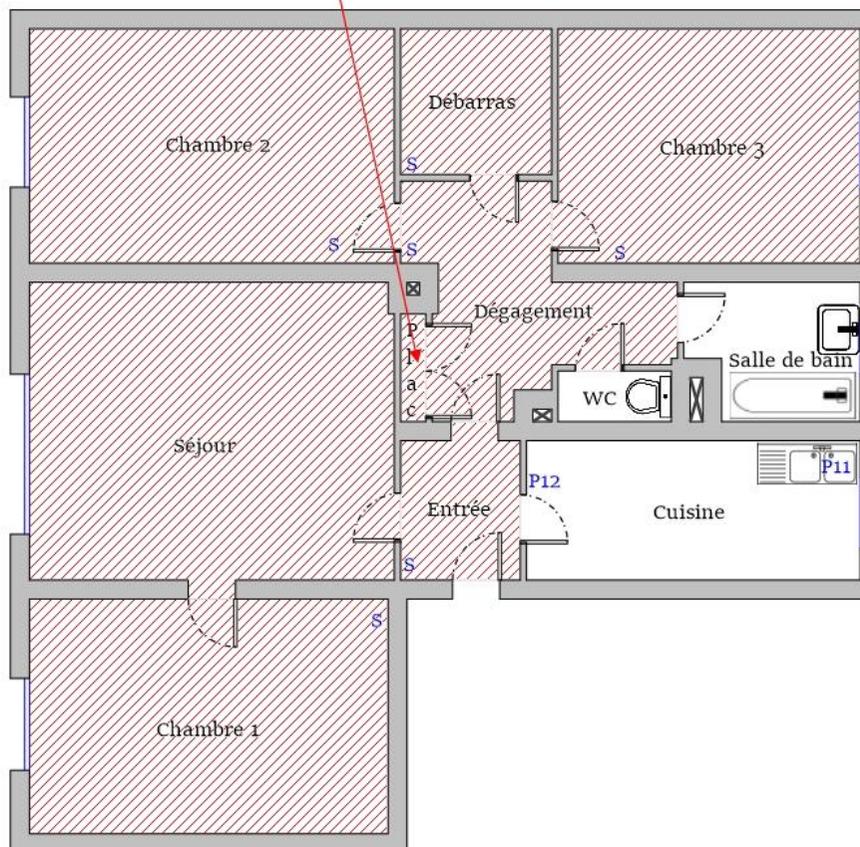
2ème Etage Sol

a P001 Dalle de sol blanche ; colle bitumineuse noire ; ragréage gris EP
(cf. tableau des analyses)

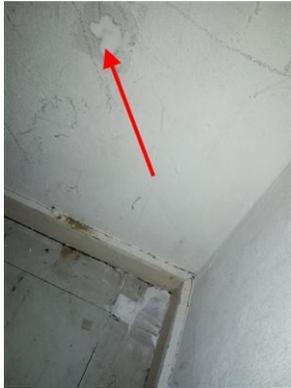
Placard	5	Mur porteur	Oui 2ème étage - Placard : Mur porteur	<p><u>Identifiant:</u> ZPSO002</p> <p><u>Echantillon:</u> MA2201005056 RAAT/P002, réf. labo.: 22RI003070-002 MA2201005056 RAAT/P003, réf. labo.: 22RI003070-003</p> <p><u>Description:</u> Peinture + enduits à base de plâtre</p> <p><u>Composant de la construction:</u> 3 - Parois verticales intérieures - Murs et cloisons maçonnés</p> <p><u>Partie à sonder:</u> Enduit à base de plâtre lissé ou taloché</p> <p><u>Justificatif:</u> Après analyse en laboratoire</p>		<p><u>Analyse:</u> P002</p> <p><u>Partie analysée par le laboratoire:</u> - Matériau de type peinture (blanc) ; matériau semi-dur de type enduit (beige) ; Absence d'amiante</p>

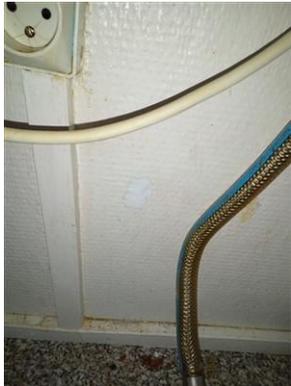
WC	10	Mur porteur	Sondage et extension de la ZPSO du ou des prélèvement(s) : P002, P003	<p><u>Identifiant:</u> ZPSO002</p> <p><u>Echantillon:</u> MA2201005056 RAAT/P002, réf. labo.: 22RI003070-002 MA2201005056 RAAT/P003, réf. labo.: 22RI003070-003</p> <p><u>Description:</u> Peinture + enduits à base de plâtre</p> <p><u>Composant de la construction:</u> 3 - Parois verticales intérieures - Murs et cloisons maçonnés</p> <p><u>Partie à sonder:</u> Enduit à base de plâtre lissé ou taloché</p> <p><u>Justificatif:</u> Après analyse en laboratoire</p>		<p><u>Analyse:</u> P002, P003</p>	Idem photo : P002; P003
Cuisine	11	Mur porteur	Oui 2ème étage - Cuisine : Mur porteur	<p><u>Identifiant:</u> ZPSO002</p> <p><u>Echantillon:</u> MA2201005056 RAAT/P002, réf. labo.: 22RI003070-002 MA2201005056 RAAT/P003, réf. labo.: 22RI003070-003</p> <p><u>Description:</u> Peinture + enduits à base de plâtre</p> <p><u>Composant de la construction:</u> 3 - Parois verticales intérieures - Murs et cloisons maçonnés</p> <p><u>Partie à sonder:</u> Enduit à base de plâtre lissé ou taloché</p> <p><u>Justificatif:</u> Après analyse en laboratoire</p>		<p><u>Analyse:</u> P003</p> <p><u>Partie analysée par le laboratoire:</u> - Phase 2 Matériau de type maillage de fibres et liant (blanc) ; matériau de type peinture (vert) ; matériau de type peinture (beige) ; matériau semi-dur de type enduit (blanc) ; matériau semi-dur (gris) Absence d'amiante</p>

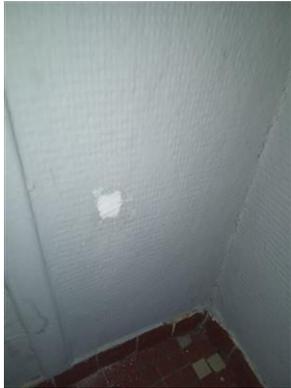
Cuisine	6	Mur donnant sur extérieur	Oui 2ème étage - Cuisine : Mur donnant sur extérieur	<p><u>Identifiant:</u> ZPSO003</p> <p><u>Echantillon:</u> MA2201005056 RAAT/P004, réf. labo.: 22RI003070-004 MA2201005056 RAAT/P005, réf. labo.: 22RI003070-005</p> <p><u>Description:</u> Peinture + enduits à base de plâtre</p> <p><u>Composant de la construction:</u> 3 - Parois verticales intérieures - Murs et cloisons maçonnés</p> <p><u>Partie à sonder:</u> Enduit à base de plâtre lissé ou taloché</p> <p><u>Justificatif:</u> Après analyse en laboratoire</p>		<p><u>Analyse:</u> P004</p> <p><u>Partie analysée par le laboratoire:</u> - Phase 2 Matériau de type maillage de fibres et liant (blanc) ; matériau de type peinture (de différentes couleurs) ; matériau semi-dur de type enduit (blanc) Absence d'amiante</p>

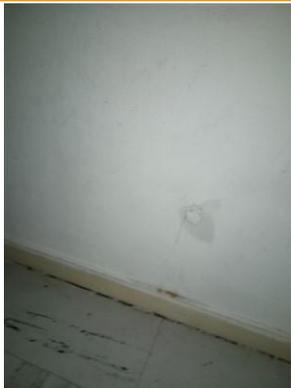
Placard	4	Cloison	Oui 2ème étage - Placard : Cloison	<p><u>Identifiant:</u> ZPSO004 <u>Echantillon:</u> MA2201005056 RAAT/P006, réf. labo.: 22RI003070-006 MA2201005056 RAAT/P007, réf. labo.: 22RI003070-007 <u>Description:</u> Peinture + enduits à base de plâtre <u>Composant de la construction:</u> 3 - Parois verticales intérieures - Murs et cloisons maçonnés <u>Partie à sonder:</u> Enduit à base de plâtre lissé ou taloché <u>Justificatif:</u> Après analyse en laboratoire</p>		<p><u>Analyse:</u> P006 <u>Partie analysée par le laboratoire:</u> - Matériau de type peinture (blanc) ; matériau semi-dur de type enduit (granulaire) (beige) : Absence d'amiante</p>

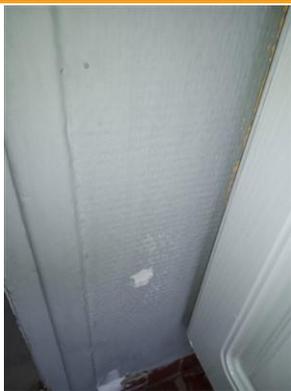
Cuisine	10	Cloison	Oui 2ème étage - Cuisine : Cloison	<p><u>Identifiant:</u> ZPSO004</p> <p><u>Echantillon:</u> MA2201005056 RAAT/P006, réf. labo.: 22RI003070-006 MA2201005056 RAAT/P007, réf. labo.: 22RI003070-007</p> <p><u>Description:</u> Peinture + enduits à base de plâtre</p> <p><u>Composant de la construction:</u> 3 - Parois verticales intérieures - Murs et cloisons maçonnés</p> <p><u>Partie à sonder:</u> Enduit à base de plâtre lissé ou taloché</p> <p><u>Justificatif:</u> Après analyse en laboratoire</p>	<p><u>Analyse:</u> P007</p> <p><u>Partie analysée par le laboratoire:</u> - Matériau de type maillage de fibres et liant (blanc) ; matériau de type peinture (de différentes couleurs) ; matériau semi-dur de type enduit (granulaire) (beige) ; matériau semi-dur (blanc) : Absence d'amiante</p>

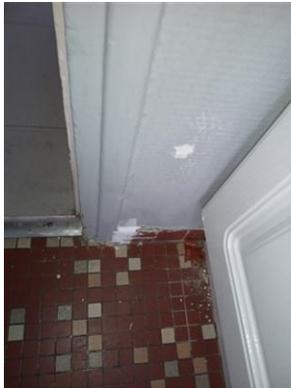
Localisation	n° de sondage	Zone	Prélèvement effectué / Sondage et extension	Echantillon	Etat de conservation	Analyse	Photo
Cuisine	1	Plinthes	Oui 2ème étage - Cuisine : Plinthes	<p><u>Identifiant:</u> ZPSO008 <u>Réf. échantillon:</u> MA2201005056 RAAT/P012 <u>Réf. laboratoire:</u> 22RI003070-012 <u>Description:</u> Colle de carrelage <u>Composant de la construction:</u> 3 - Parois verticales intérieures - Revêtements de murs, poteaux, cloisons, gaines, coffres <u>Partie à sonder:</u> Colle de carrelage <u>Justificatif:</u> Après analyse en laboratoire</p>		<p><u>Analyse:</u> P012 <u>Partie analysée par le laboratoire:</u> - Matériau de type peinture (jaune) ; matériau de type peinture (gris) ; matériau dur de type carrelage, faïence (marron) ; matériau dur de type ciment-colle (beige) ; matériau semi-dur (gris) ; matériau semi-dur (blanc) : Absence d'amiante</p>

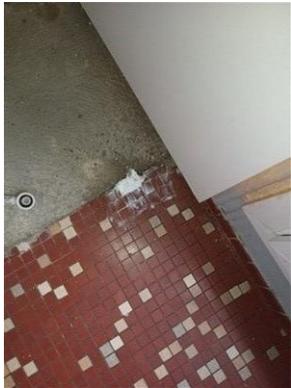
Localisation	n° de sondage	Zone	Prélèvement effectué / Sondage et extension	Echantillon	Etat de conservation	Analyse	Photo
Cuisine	1	Sol	Oui 2ème étage - Cuisine : Sol	<p>Identifiant: ZPSO007 Réf. échantillon: MA2201005056 RAAT/P011 Réf. laboratoire: 22RI003070-011 Description: Carrelage + colle de carrelage + ragréage Composant de la construction: 5 - Planchers et planchers techniques - Revêtements de sols Partie à sonder: Colle de carrelage Justificatif: Après analyse en laboratoire</p>		<p>Analyse: P011 Partie analysée par le laboratoire: - Matériau dur de type carrelage, faïence (marron) ; matériau dur de type joint ciment (gris) ; matériau dur de type ciment-colle (beige) : Absence d'amiante</p>
