Rapport de Repérage des matériaux et produits contenant de l'amiante avant réalisation de travaux dans un immeuble bâti

Numéro de dossier : MA2202017201
Date d'intervention : 15/02/2022

42LAY0201
25 SQUARE BEAUREGARD (42LAY0201)
77000 MELUN
Etage 2 ; Logement 1
Lot numéro 42LAY0201,

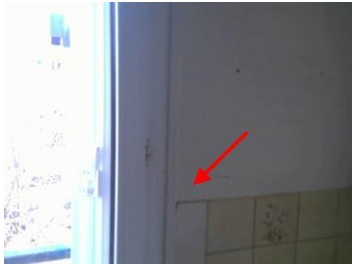
ZPSO001 : Couche1: Peinture + Couche2: Enduit à base de plâtre lissé ou taloché						
Niveau : 2ème étage Porte 1						
Localisation	n° de sondage	Zone	Prélèvement effectué / Sondage et extension	Echantillon	Analyse	Photo
Cuisine	1	Mur donnant sur extérieur	Oui 2ème étage Porte 1 - Cuisine : Mur C	<u>Identifiant:</u> ZPSO001 <u>Echantillon:</u> MA2202017201/P001, réf. labo.: 22RI007853-001 MA2202017201/P002, réf. labo.: 22RI007853-002 <u>Description:</u> Couche1: Peinture + Couche2: Enduit à base de plâtre lissé ou taloché <u>Composant de la construction:</u> 3 - Parois verticales intérieures - Revêtements de murs, poteaux, cloisons, gaines, coffres + 3 - Parois verticales intérieures - Murs et cloisons maçonnés <u>Partie à sonder:</u> Couche1: Peinture + Couche2: Enduit à base de plâtre lissé ou taloché <u>Justificatif:</u> Après analyse en laboratoire	<u>Analyse:</u> P001 <u>Partie analysée par le laboratoire:</u> - Phase 2 Matériau de type peinture (blanc) ; matériau de type peinture (beige) ; matériau souple fibreux de type papier, carton (marron) ; matériau semi-dur (gris) Absence d'amiante - Phase 3 Matériau souple fibreux de type papier, carton (marron) Absence d'amiante

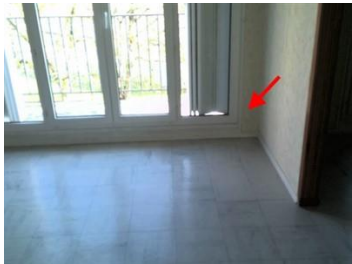
Chambre 3	5	Mur donnant sur extérieur	Sondage et extension de la ZPSO du ou des prélèvement(s) : P001, P002	<p><u>Identifiant:</u> ZPSO001</p> <p><u>Echantillon:</u> MA2202017201/P001, réf. labo.: 22RI007853-001 MA2202017201/P002, réf. labo.: 22RI007853-002</p> <p><u>Description:</u> Couche1: Peinture + Couche2: Enduit à base de plâtre lissé ou taloché</p> <p><u>Composant de la construction:</u> 3 - Parois verticales intérieures - Revêtements de murs, poteaux, cloisons, gaines, coffres + 3 - Parois verticales intérieures - Murs et cloisons maçonnés</p> <p><u>Partie à sonder:</u> Couche1: Peinture + Couche2: Enduit à base de plâtre lissé ou taloché</p> <p><u>Justificatif:</u> Après analyse en laboratoire</p>	<p><u>Analyse:</u> P001, P002</p>	Idem photo : P001; P002
Séjour	6	Mur donnant sur extérieur	Oui 2ème étage Porte 1 - Séjour : Mur C	<p><u>Identifiant:</u> ZPSO001</p> <p><u>Echantillon:</u> MA2202017201/P001, réf. labo.: 22RI007853-001 MA2202017201/P002, réf. labo.: 22RI007853-002</p> <p><u>Description:</u> Couche1: Peinture + Couche2: Enduit à base de plâtre lissé ou taloché</p> <p><u>Composant de la construction:</u> 3 - Parois verticales intérieures - Revêtements de murs, poteaux, cloisons, gaines, coffres + 3 - Parois verticales intérieures - Murs et cloisons maçonnés</p> <p><u>Partie à sonder:</u> Couche1: Peinture + Couche2: Enduit à base de plâtre lissé ou taloché</p> <p><u>Justificatif:</u> Après analyse en laboratoire</p>	<p><u>Analyse:</u> P002</p> <p><u>Partie analysée par le laboratoire:</u> - Phase 2 Matériau de type peinture (jaune) ; matériau fibreux de type papier peint (blanc) ; matériau semi-dur de type enduit (beige) en traces ; matériau semi-dur (gris) Absence d'amiante</p>

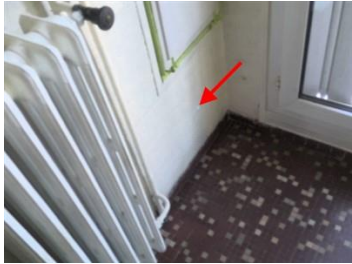
Localisation	n° de sondage	Zone	Prélèvement effectué / Sondage et extension	Echantillon	Analyse	Photo
Entrée	1	Mur de refend	Sondage et extension de la ZPSO du ou des prélèvement(s) : P003, P004	<p><u>Identifiant:</u> ZPSO002</p> <p><u>Echantillon:</u> MA2202017201/P003, réf. labo.: 22RI007853-003 MA2202017201/P004, réf. labo.: 22RI007853-004</p> <p><u>Description:</u> Couche1: Peinture + Couche2: Enduit à base de plâtre lissé ou taloché</p> <p><u>Composant de la construction:</u> 3 - Parois verticales intérieures - Revêtements de murs, poteaux, cloisons, gaines, coffres + 3 - Parois verticales intérieures - Murs et cloisons maçonnés</p> <p><u>Partie à sonder:</u> Couche1: Peinture + Couche2: Enduit à base de plâtre lissé ou taloché</p> <p><u>Justificatif:</u> Après analyse en laboratoire</p>	<p><u>Analyse:</u> P003, P004</p>	Idem photo : P004; P003
Cuisine	2	Mur de refend	Oui 2ème étage Porte 1 - Cuisine : Mur B	<p><u>Identifiant:</u> ZPSO002</p> <p><u>Echantillon:</u> MA2202017201/P003, réf. labo.: 22RI007853-003 MA2202017201/P004, réf. labo.: 22RI007853-004</p> <p><u>Description:</u> Couche1: Peinture + Couche2: Enduit à base de plâtre lissé ou taloché</p> <p><u>Composant de la construction:</u> 3 - Parois verticales intérieures - Revêtements de murs, poteaux, cloisons, gaines, coffres + 3 - Parois verticales intérieures - Murs et cloisons maçonnés</p> <p><u>Partie à sonder:</u> Couche1: Peinture + Couche2: Enduit à base de plâtre lissé ou taloché</p> <p><u>Justificatif:</u> Après analyse en laboratoire</p>	<p><u>Analyse:</u> P004</p> <p><u>Partie analysée par le laboratoire:</u> - Phase 2 Matériau de type peinture (beige) ; matériau de type peinture (blanc) ; matériau de type mousse (beige) ; matériau souple fibreux de type papier, carton (beige) ; matériau semi-dur (gris) Absence d'amiante - Phase 3 Matériau souple fibreux de type papier, carton (beige) Absence d'amiante</p>

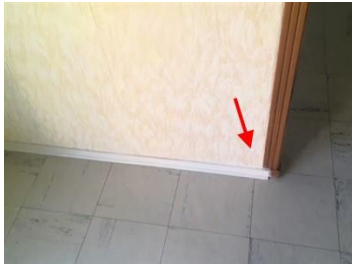
Séjour	10	Mur de refend	Oui 2ème étage Porte 1 - Séjour : Mur D	<p><u>Identifiant:</u> ZPSO002 <u>Echantillon:</u> MA2202017201/P003, réf. labo.: 22RI007853-003 MA2202017201/P004, réf. labo.: 22RI007853-004 <u>Description:</u> Couche1: Peinture + Couche2: Enduit à base de plâtre lissé ou taloché <u>Composant de la construction:</u> 3 - Pariois verticales intérieures - Revêtements de murs, poteaux, cloisons, gaines, coffres + 3 - Pariois verticales intérieures - Murs et cloisons maçonnés <u>Partie à sonder:</u> Couche1: Peinture + Couche2: Enduit à base de plâtre lissé ou taloché <u>Justificatif:</u> Après analyse en laboratoire</p>	<p><u>Analyse:</u> P003 <u>Partie analysée par le laboratoire:</u> - Matériau de type peinture (jaune) ; matériau fibreux de type papier peint (blanc) ; matériau semi-dur de type enduit (beige) ; matériau semi-dur (pulvérulent) (gris) : Absence d'amiante</p>

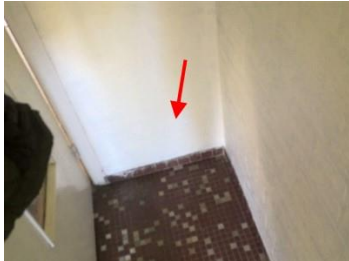
Localisation	n° de sondage	Zone	Prélèvement effectué / Sondage et extension	Echantillon	Analyse	Photo
Entrée	1	Cloison	Sondage et extension de la ZPSO du ou des prélèvement(s) : P005, P006	<p><u>Identifiant:</u> ZPSO003</p> <p><u>Echantillon:</u> MA2202017201/P005, réf. labo.: 22RI007853-005 MA2202017201/P006, réf. labo.: 22RI007853-006</p> <p><u>Description:</u> Couche1: Peinture + Couche2: Enduit à base de plâtre lissé ou taloché</p> <p><u>Composant de la construction:</u> 3 - Parois verticales intérieures - Revêtements de murs, poteaux, cloisons, gaines, coffres + 3 - Parois verticales intérieures - Murs et cloisons maçonnés</p> <p><u>Partie à sonder:</u> Couche1: Peinture + Couche2: Enduit à base de plâtre lissé ou taloché</p> <p><u>Justificatif:</u> Après analyse en laboratoire</p>	<p><u>Analyse:</u> P005, P006</p>	Idem photo : P005; P006
Cuisine	2	Cloison	Oui 2ème étage Porte 1 - Cuisine : Mur A	<p><u>Identifiant:</u> ZPSO003</p> <p><u>Echantillon:</u> MA2202017201/P005, réf. labo.: 22RI007853-005 MA2202017201/P006, réf. labo.: 22RI007853-006</p> <p><u>Description:</u> Couche1: Peinture + Couche2: Enduit à base de plâtre lissé ou taloché</p> <p><u>Composant de la construction:</u> 3 - Parois verticales intérieures - Revêtements de murs, poteaux, cloisons, gaines, coffres + 3 - Parois verticales intérieures - Murs et cloisons maçonnés</p> <p><u>Partie à sonder:</u> Couche1: Peinture + Couche2: Enduit à base de plâtre lissé ou taloché</p> <p><u>Justificatif:</u> Après analyse en laboratoire</p>	<p><u>Analyse:</u> P005</p> <p><u>Partie analysée par le laboratoire:</u> - Phase 2 Matériau de type peinture (blanc) ; matériau de type peinture (beige) ; matériau fibreux de type papier peint (beige) ; matériau semi-dur de type enduit (gris) ; matériau semi-dur (pulvérulent) (gris) Absence d'amiante</p>

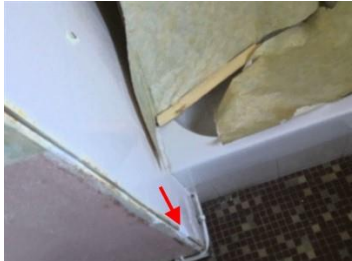
Localisation	n° de sondage	Zone	Prélèvement effectué / Sondage et extension	Echantillon	Analyse	Photo
Salle de bains	1	Faiencesmur CD	Oui 2ème étage Porte 1 - Salle de bains : Faiencesmur C	<p><u>Identifiant:</u> ZPSO005</p> <p><u>Réf. échantillon:</u> MA2202017201/P009</p> <p><u>Réf. laboratoire:</u> 22RI007853-009</p> <p><u>Description:</u> Couche1: Colle de faïence + Couche2: Joint de faïence</p> <p><u>Composant de la construction:</u> 3 - Parois verticales intérieures - Revêtements de murs, poteaux, cloisons, gaines, coffres</p> <p><u>Partie à sonder:</u> Couche1: Colle de faïence + Couche2: Joint de faïence</p> <p><u>Justificatif:</u> Après analyse en laboratoire</p>	<p><u>Analyse:</u> P009</p> <p><u>Partie analysée par le laboratoire:</u> - Matériau de type peinture (gris) ; matériau de type peinture (rose) ; matériau de type colle (jaune) ; matériau souple de type joint (blanc) ; matériau dur de type ciment-colle (gris) ; matériau dur de type joint ciment (beige) : Absence d'amiante</p>

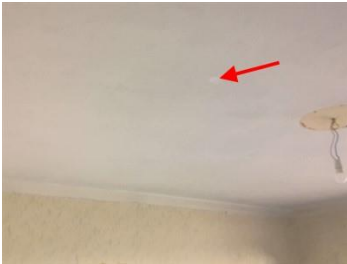
Séjour	10	Plafond	Oui 2ème étage Porte 1 - Séjour : Plafond	<p>Identifiant: ZPSO004 Echantillon: MA2202017201/P007, réf. labo.: 22RI007853-007 MA2202017201/P008, réf. labo.: 22RI007853-008 Description: Couche1: Peinture décorative (pailletées, gouttelettes...) + Couche2: Enduit à base de plâtre lissé ou taloché Composant de la construction: 4 - Plafonds et faux plafonds - Plafonds Partie à sonder: Couche1: Peinture décorative (pailletées, gouttelettes...) + Couche2: Enduit à base de plâtre lissé ou taloché Justificatif: Après analyse en laboratoire</p>	<p>Analyse: P007 Partie analysée par le laboratoire: - Matériau de type peinture (blanc) ; matériau de type peinture (gris) ; matériau semi-dur de type enduit (beige) : Absence d'amiante</p>

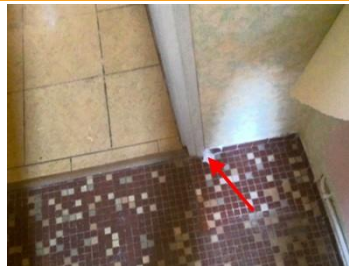
Localisation	n° de sondage	Zone	Prélèvement effectué / Sondage et extension	Echantillon	Analyse	Photo
Salle de bains	1	Sol	Oui 2ème étage Porte 1 - Salle de bains : Sol	<p><u>Identifiant:</u> ZPSO006 <u>Réf. échantillon:</u> MA2202017201/P010 <u>Réf. laboratoire:</u> 22RI007853-010 <u>Description:</u> Couche1: Colle de carrelage + Couche2: Joint de carrelage + Couche3: Ragréage <u>Composant de la construction:</u> 5 - Planchers et planchers techniques - Revêtements de sols <u>Partie à sonder:</u> Couche1: Colle de carrelage + Couche2: Joint de carrelage + Couche3: Ragréage <u>Justificatif:</u> Après analyse en laboratoire</p>	<p><u>Analyse:</u> P010 <u>Partie analysée par le laboratoire:</u> - Matériau dur de type carrelage, faïence (rouge) ; matériau dur de type joint ciment (gris) ; matériau dur de type mortier, béton, chape (gris) ; Absence d'amiante</p>

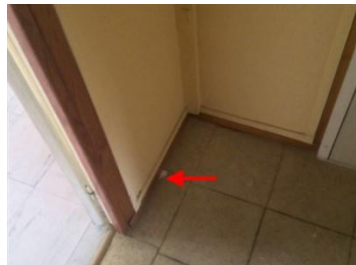
Localisation	n° de sondage	Zone	Prélèvement effectué / Sondage et extension	Echantillon	Analyse	Photo
Entrée	1	Sol	Oui 2ème étage Porte 1 - Entrée : Sol	<p><u>Identifiant:</u> ZPSO009</p> <p><u>Echantillon:</u> MA2202017201/P013, réf. labo.: 22RI007853-013 MA2202017201/P014, réf. labo.: 22RI007853-014</p> <p><u>Description:</u> Couche1: Dalle de sol + Couche2: Colle bitumineuse + Couche3: Ragréage</p> <p><u>Composant de la construction:</u> 5 - Planchers et planchers techniques - Revêtements de sols</p> <p><u>Partie à sonder:</u> Couche1: Dalle de sol + Couche2: Colle bitumineuse + Couche3: Ragréage</p> <p><u>Justificatif:</u> Après analyse en laboratoire</p>	<p><u>Analyse:</u> P013</p> <p><u>Partie analysée par le laboratoire:</u></p> <ul style="list-style-type: none"> - Phase 1 Matériau souple de type dalle de sol (beige) Absence d'amiante - Phase 2 Matériau semi-dur de type dalle de sol (gris) Présence d'amiante - Phase 3 Matériau souple de type dalle de sol (beige) en traces ; matériau de type colle (jaune) ; matériau (jaune) ; matériau semi-dur de type ragréage (gris) ; matériau de type peinture (beige) Absence d'amiante - Phase 4 Matériau de type colle bitumineux (noir) Présence d'amiante

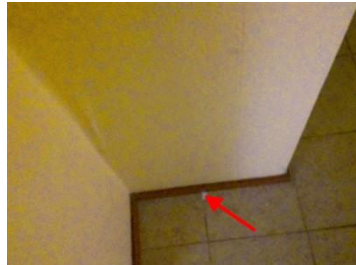
Dégagement	2	Sol	Oui 2ème étage Porte 1 - Dégagement : Sol	<p><u>Identifiant:</u> ZPSO009</p> <p><u>Echantillon:</u> MA2202017201/P013, réf. labo.: 22RI007853-013 MA2202017201/P014, réf. labo.: 22RI007853-014</p> <p><u>Description:</u> Couche1: Dalle de sol + Couche2: Colle bitumineuse + Couche3: Ragréage</p> <p><u>Composant de la construction:</u> 5 - Planchers et planchers techniques - Revêtements de sols</p> <p><u>Partie à sonder:</u> Couche1: Dalle de sol + Couche2: Colle bitumineuse + Couche3: Ragréage</p> <p><u>Justificatif:</u> Après analyse en laboratoire</p>	<p><u>Analyse:</u> P014</p> <p><u>Partie analysée par le laboratoire:</u></p> <ul style="list-style-type: none"> - Phase 1 Matériau souple de type dalle de sol (beige) Absence d'amiante - Phase 2 Matériau semi-dur de type dalle de sol (blanc) Présence d'amiante - Phase 3 Matériau souple de type dalle de sol (beige) en traces ; matériau de type colle (jaune) ; matériau de type peinture (beige) ; matériau semi-dur de type ragréage (gris) Absence d'amiante
