Rapport de mission de repérage des matériaux et produits contenant de l'amiante avant réalisation de travaux

9 SQUARE BEAUREGARD

77000 MELUN

RAPPORT N° :	42LAI0202	Laboratoire d'Analyses :	ITGA
Repérage réalisé le :	09/08/2018	Adresse laboratoire :	3 RUE ARMAND HERPIN LACROIX - CS 46537 35065 RENNES CEDEX
Accompagnateur :		Numéro d'accréditation :	1-5967
Par :	Alain LEITE LOPES	Organisme d'assurance professionnelle :	AXA France
N° certificat :	CPDI4715	Adresse assurance :	313 Terrasses de l'Arche 92727 NANTERRE CEDEX
Date d'obtention :	17/01/2018	N° de contrat d'assurance :	10063271004
Organisme certificateur	I.Cert Parc EDONIA - Bâtiment G - Rue de la Terre Victoria - 35760 Saint-Grégoire	Date de validité :	31/12/2018

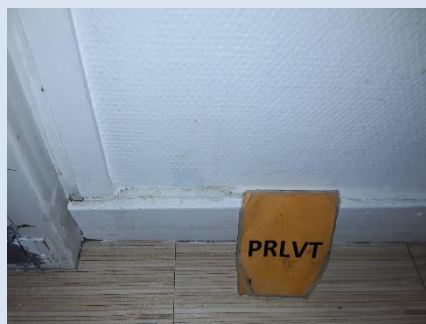
EMPLACEMENT

PRELEVEMENT : 42LAI0202P001			
NOM DU CLIENT	NUMERO DU DOSSIER		PIECE OU LOCAL
OPH77	42LAI0202 09/08/2018		Entrée
ELEMENT	DESCRIPTIF DU LABORATOIRE	DATE DE PRELEVEMENT	NOM DE L'OPERATEUR
Béton	Matériau plâtreux beige en vrac + peinture non séparable + toile fibreuse blanche non séparable	09/08/2018	LEITE LOPES Alain
LOCALISATION		RESULTAT	
Mur D		Amiante non détecté

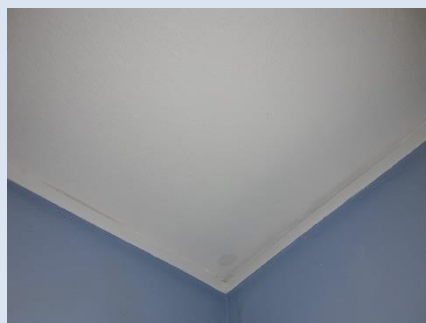
EMPLACEMENT

PRELEVEMENT : 42LAI0202P002			
NOM DU CLIENT	NUMERO DU DOSSIER		PIECE OU LOCAL
OPH77	42LAI0202 09/08/2018		Salle de bains
ELEMENT	DESCRIPTIF DU LABORATOIRE	DATE DE PRELEVEMENT	NOM DE L'OPERATEUR
Enduit / Peinture béton	Enduit plâtreux blanc en vrac + peinture non séparable	09/08/2018	LEITE LOPES Alain
LOCALISATION		RESULTAT	
Plafond		Amiante non détecté

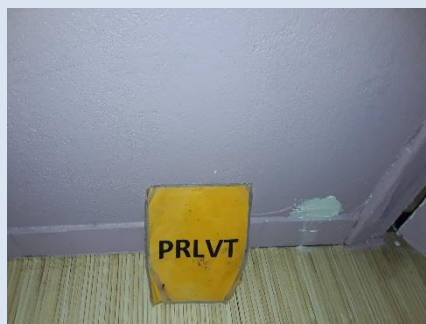
EMPLACEMENT

PRELEVEMENT : 42LAI0202P003			
NOM DU CLIENT	NUMERO DU DOSSIER	PIECE OU LOCAL	
OPH77	42LAI0202 09/08/2018	Cuisine	
ELEMENT	DESCRIPTIF DU LABORATOIRE	DATE DE PRELEVEMENT	NOM DE L'OPERATEUR
Enduit	Enduit plâtreux blanc en vrac + peintures multiples non séparable + matériau gris en vrac non séparable	09/08/2018	LEITE LOPES Alain
LOCALISATION		RESULTAT	
Mur D		Amiante non détecté
