Rapport de mission de repérage des matériaux et produits contenant de l'amiante avant réalisation de travaux

22 SQUARE BEAUREGARD APPT.201

MELUN

RAPPORT N° :	42LAV0201	Laboratoire d'Analyses :	ITGA
Repérage réalisé le :	10/01/2019	Adresse laboratoire :	3 RUE ARMAND HERPIN LACROIX - CS 46537 35065 RENNES CEDEX
Accompagnateur :		Numéro d'accréditation :	1-5967
Par :	Ronald FRANCHINARD	Organisme d'assurance professionnelle :	AXA France
N° certificat :		Adresse assurance :	313 Terrasses de l'Arche 92727 NANTERRE CEDEX
Date d'obtention :		N° de contrat d'assurance :	10158549604
Organisme certificateur		Date de validité :	31/12/2019

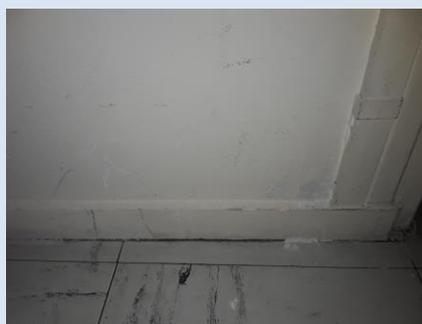
PRELEVEMENT : 42LAV0201P002			
NOM DU CLIENT	NUMERO DU DOSSIER		PIECE OU LOCAL
OPH77	42LAV0201 10/01/2019		Placard 2 (RC)
ELEMENT	DESCRIPTIF DU LABORATOIRE	DATE DE PRELEVEMENT	NOM DE L'OPERATEUR
Enduit plaque de plâtre	Enduit plâtreux blanc en vrac non séparable + peinture en vrac non séparable	10/01/2019	FRANCHINARD Ronald
LOCALISATION		RESULTAT	
Mur D		Amiante non détecté

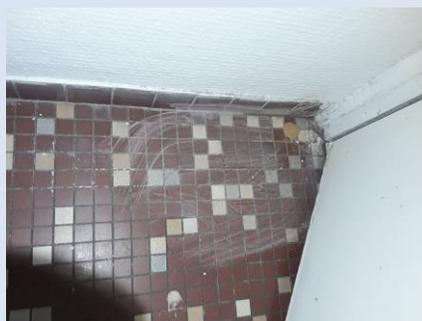
PRELEVEMENT : 42LAV0201P003			
NOM DU CLIENT	NUMERO DU DOSSIER		PIECE OU LOCAL
OPH77	42LAV0201 10/01/2019		Salle de bains (RC)
ELEMENT	DESCRIPTIF DU LABORATOIRE	DATE DE PRELEVEMENT	NOM DE L'OPERATEUR
Colle carrelage	Colle grise + carrelage	10/01/2019	FRANCHINARD Ronald
LOCALISATION		RESULTAT	
Sol		Amiante non détecté

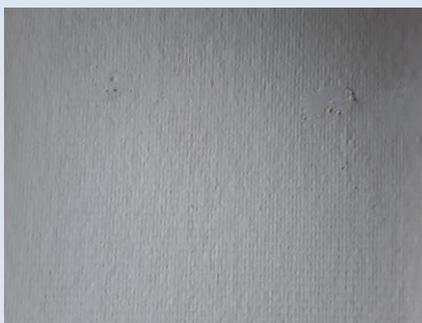
PRELEVEMENT : 42LAV0201P005			
NOM DU CLIENT	NUMERO DU DOSSIER	PIECE OU LOCAL	
OPH77	42LAV0201 10/01/2019	Salle de bains (RC)	
ELEMENT	DESCRIPTIF DU LABORATOIRE	DATE DE PRELEVEMENT	NOM DE L'OPERATEUR
Enduit béton	Enduit plâtreux beige en vrac + peinture en vrac	10/01/2019	FRANCHINARD Ronald
LOCALISATION		RESULTAT	
Mur B		Amiante non détecté

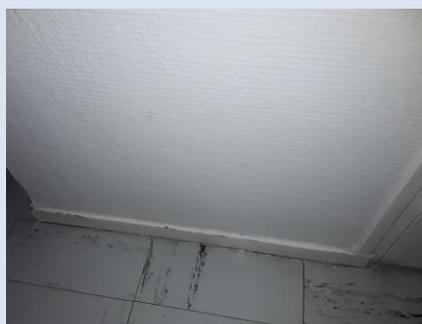
PRELEVEMENT : 42LAV0201P006			
NOM DU CLIENT	NUMERO DU DOSSIER		PIECE OU LOCAL
OPH77	42LAV0201 10/01/2019		Couloir (RC)
ELEMENT	DESCRIPTIF DU LABORATOIRE	DATE DE PRELEVEMENT	NOM DE L'OPERATEUR
Enduit	Enduit beige en vrac + peinture en vrac non séparable	10/01/2019	FRANCHINARD Ronald
LOCALISATION		RESULTAT	
Mur I		Amiante non détecté

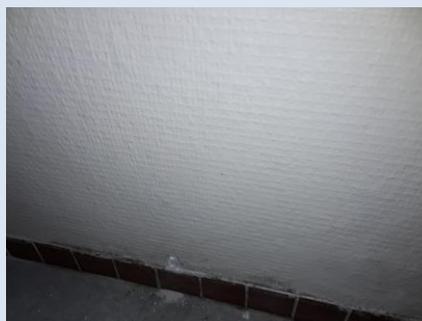
PRELEVEMENT : 42LAV0201P007			
NOM DU CLIENT	NUMERO DU DOSSIER		PIECE OU LOCAL
OPH77	42LAV0201 10/01/2019		Cuisine (RC)
ELEMENT	DESCRIPTIF DU LABORATOIRE	DATE DE PRELEVEMENT	NOM DE L'OPERATEUR
Enduit	Enduit gris en vrac + peinture en vrac non séparable	10/01/2019	FRANCHINARD Ronald
LOCALISATION		RESULTAT	
Mur D		Amiante non détecté

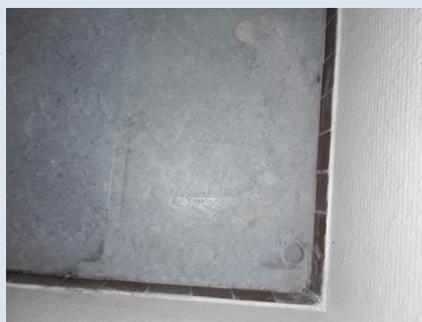
PRELEVEMENT : 42LAV0201P008			
NOM DU CLIENT	NUMERO DU DOSSIER	PIECE OU LOCAL	
OPH77	42LAV0201 10/01/2019	Cuisine (RC)	
ELEMENT	DESCRIPTIF DU LABORATOIRE	DATE DE PRELEVEMENT	NOM DE L'OPERATEUR
Revêtement souple	Revêtement souple beige + colle polymère jaune non séparable + ragréage rose hétérogène avec poussières non séparable + carrelage + joint cassant gris en faible quantité non séparable + colle grise en faible quantité non séparable	10/01/2019	FRANCHINARD Ronald
LOCALISATION		RESULTAT	
Sol		Amiante non détecté

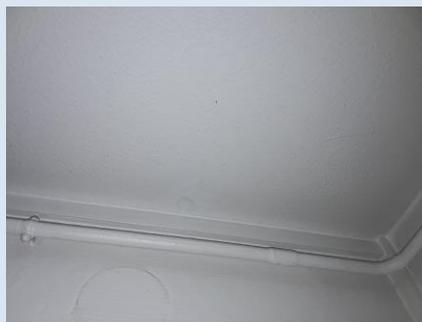
PRELEVEMENT : 42LAV0201P009			
NOM DU CLIENT	NUMERO DU DOSSIER	PIECE OU LOCAL	
OPH77	42LAV0201 10/01/2019	Cuisine (RC)	
ELEMENT	DESCRIPTIF DU LABORATOIRE	DATE DE PRELEVEMENT	NOM DE L'OPERATEUR
Enduit béton	Enduit plâtreux blanc en vrac non séparable + peinture en vrac non séparable	10/01/2019	FRANCHINARD Ronald
LOCALISATION		RESULTAT	
Plafond		Amiante non détecté

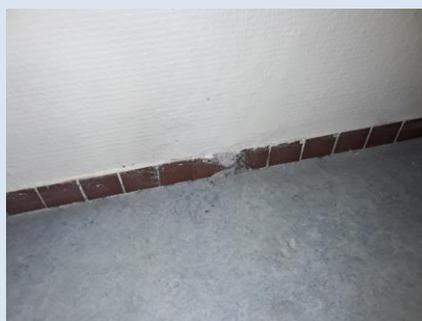
PRELEVEMENT : 42LAV0201P010			
NOM DU CLIENT	NUMERO DU DOSSIER		PIECE OU LOCAL
OPH77	42LAV0201 10/01/2019		Cuisine (RC)
ELEMENT	DESCRIPTIF DU LABORATOIRE	DATE DE PRELEVEMENT	NOM DE L'OPERATEUR
Colle plinthe	Colle grise + peintures multiples non séparable + carrelage	10/01/2019	FRANCHINARD Ronald
LOCALISATION		RESULTAT	
Mur C		Amiante non détecté

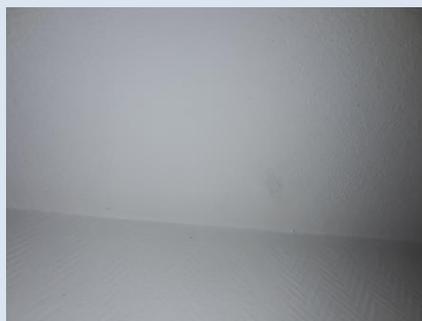
PRELEVEMENT : 42LAV0201P011			
NOM DU CLIENT	NUMERO DU DOSSIER		PIECE OU LOCAL
OPH77	42LAV0201 10/01/2019		Séjour (RC)
ELEMENT	DESCRIPTIF DU LABORATOIRE	DATE DE PRELEVEMENT	NOM DE L'OPERATEUR
Enduit béton	Enduit plâtreux blanc en vrac non séparable + peinture en vrac non séparable	10/01/2019	FRANCHINARD Ronald
LOCALISATION		RESULTAT	
Plafond		Amiante non détecté

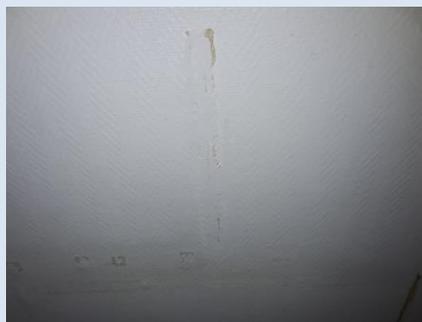
PRELEVEMENT : 42LAV0201P012			
NOM DU CLIENT	NUMERO DU DOSSIER		PIECE OU LOCAL
OPH77	42LAV0201 10/01/2019		Séjour (RC)
ELEMENT	DESCRIPTIF DU LABORATOIRE	DATE DE PRELEVEMENT	NOM DE L'OPERATEUR
Enduit béton	Enduit beige en vrac non séparable + peinture en vrac non séparable	10/01/2019	FRANCHINARD Ronald
LOCALISATION		RESULTAT	
Mur B		Amiante non détecté	
EMPLACEMENT
