# Rapport de repérage des matériaux et produits contenant de l'amiante avant réalisation de travaux dans un immeuble bâti

2  
2 SQUARE BEAUREGARD  
77000 MELUN

**Référence du dossier :** Diffus OPH77

42LAB0102 21/08/2020 - 03:14

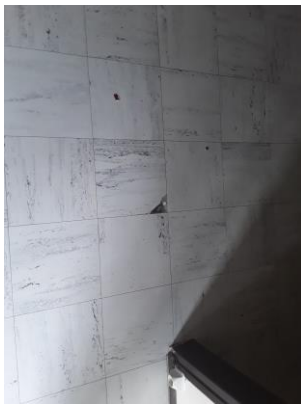
<b>Identification : P005</b>
<b>Pièce et étage : Séjour R+1</b>
<b>Localisation : Sol</b>
<b>Parties d'ouvrages ou de composants : Revêtements de sols (Dalles de sol)</b>
<b>Descriptif Laboratoire : Dalle dure cassante grise + colle bitumineuse noire en faible quantité avec poussières non séparable</b>
<b>Résultat (justification) : Amiante détecté (RESULTAT ANALYSE)</b>
