Rapport de mission de repérage des matériaux et produits contenant de l'amiante avant réalisation de travaux

TOITURE

**19 SQUARE BEAUREGARD
77000 MELUN**

RAPPORT N° :	OPH77 42LAS-TOI	Date d'émission du rapport :	05/09/2017
Le repérage a été réalisé le :	07/07/2017	Accompagnateur :	
Par :	Laurent CATE	Laboratoire d'Analyses :	ITGA
N° certificat de qualification :	CPDI3681	Adresse laboratoire :	3 RUE ARMAND HERPIN LACROIX - CS 46537 35065 RENNES CEDEX
Date d'obtention :	25/11/2015	Numéro d'accréditation :	1-5967
Le présent rapport est établi par une personne dont les compétences sont certifiées par :	I.Cert PARC EDONIA - BAT G - RUE DE LA TERRE VICTORIA - 35760 SAINT GREGOIRE	Organisme d'assurance professionnelle :	ALLIANZ
		Adresse assurance :	Direction Opérations Entreprises 5C Esplanade Charles de Gaulle 33081 BORDEAUX CEDEX
		N° de contrat d'assurance :	55897385
		Date de validité :	31/12/2017

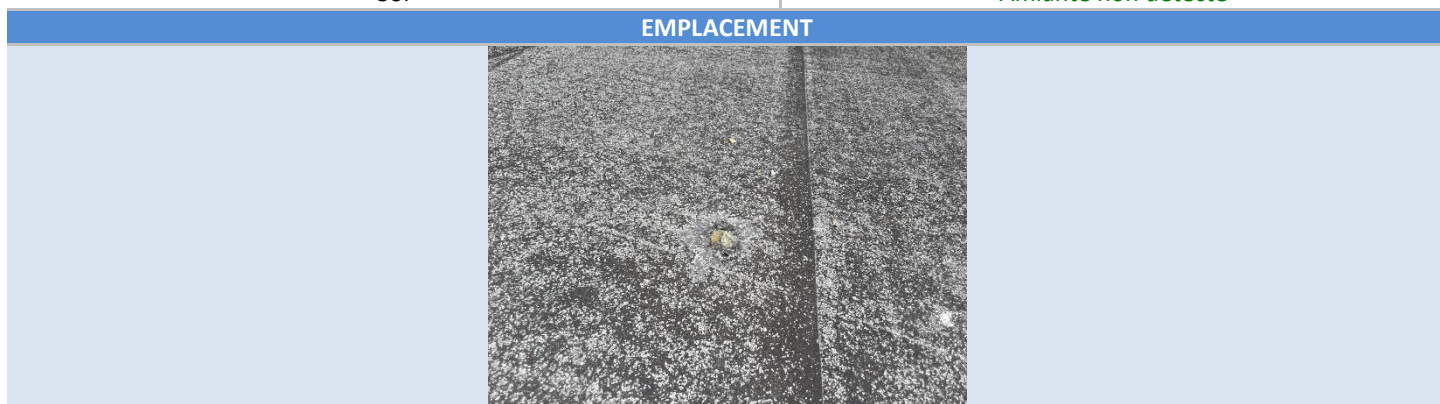
PRELEVEMENT : 42LAS-TOIP002		
NOM DU CLIENT	NUMERO DU DOSSIER	PIECE OU LOCAL
OPH77	42LAS-TOI 07/07/2017	Toiture terrasse principale du bâtiment
MATERIAU	DATE DE PRELEVEMENT	NOM DE L'OPERATEUR
Matériau bitumineux noir avec couche en papier + matériau mousse jaune non séparable	07/07/2017	CATE Laurent
LOCALISATION		RESULTAT
Sol		Amiante non détecté

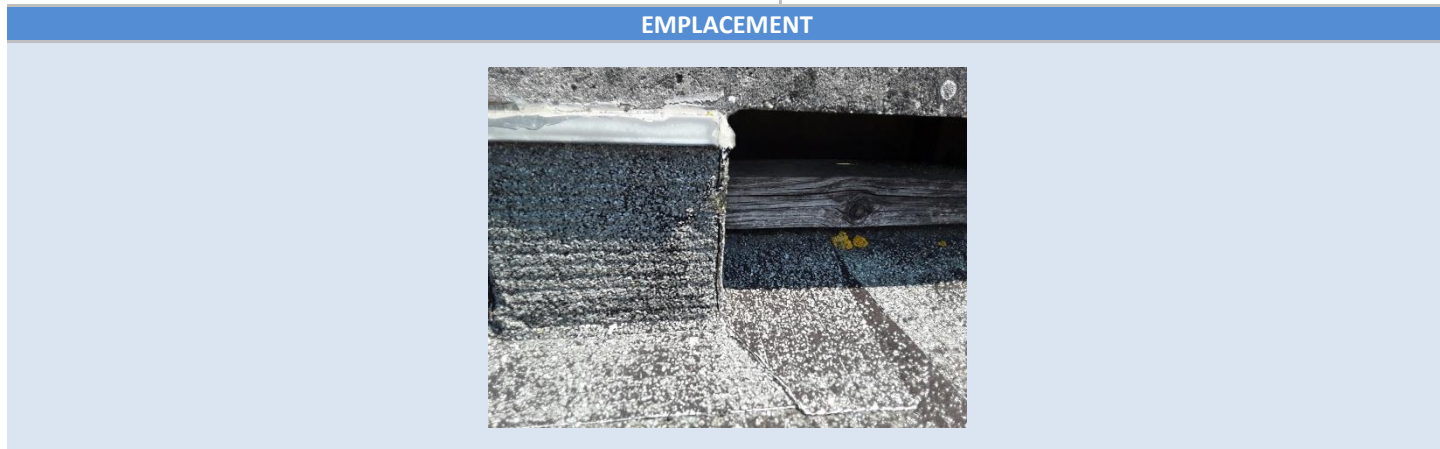
PRELEVEMENT : 42LAS-TOIP003		
NOM DU CLIENT	NUMERO DU DOSSIER	PIECE OU LOCAL
OPH77	42LAS-TOI 07/07/2017	Toiture terrasse principale du bâtiment
MATERIAU	DATE DE PRELEVEMENT	NOM DE L'OPERATEUR
Matériau bitumineux noir avec gravillons et aluminium	07/07/2017	CATE Laurent
LOCALISATION		RESULTAT
Mur B		Amiante non détecté

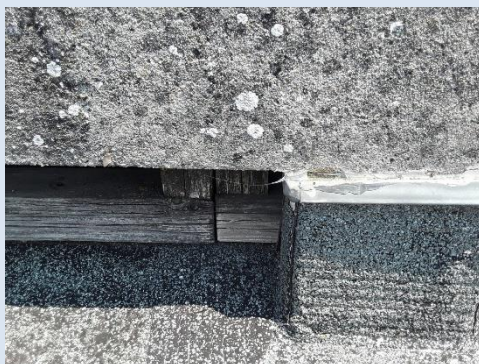
PRELEVEMENT : 42LAS-TOIP004		
NOM DU CLIENT	NUMERO DU DOSSIER	PIECE OU LOCAL
OPH77	42LAS-TOI 07/07/2017	Toiture terrasse principale du bâtiment
MATERIAU	DATE DE PRELEVEMENT	NOM DE L'OPERATEUR
Matériau souple gris avec poussières + matériau bitumineux noir en faible quantité non séparable	07/07/2017	CATE Laurent
LOCALISATION		RESULTAT
Mur B		Amiante non détecté

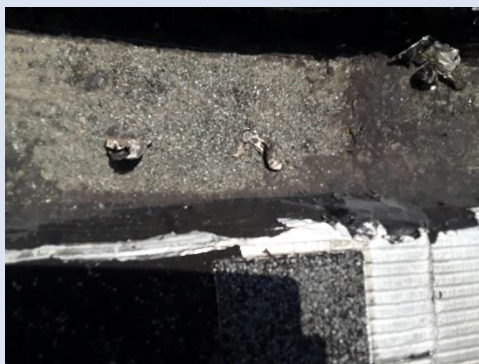
PRELEVEMENT : 42LAS-TOIP005		
NOM DU CLIENT	NUMERO DU DOSSIER	PIECE OU LOCAL
OPH77	42LAS-TOI 07/07/2017	Toiture terrasse principale du bâtiment
MATERIAU	DATE DE PRELEVEMENT	NOM DE L'OPERATEUR
Matériau bitumineux noir avec aluminium avec couche en toile	07/07/2017	CATE Laurent
LOCALISATION		RESULTAT
Sol		Amiante non détecté
