Rapport de mission de repérage des matériaux et produits contenant de l'amiante avant réalisation de travaux

TOITURE

**21 ET 22 SQUARE BEAUREGARD
77000 MELUN**

RAPPORT N° :	OPH77 42LAU-TOI	Date d'émission du rapport :	05/09/2017
Le repérage a été réalisé le :	07/07/2017	Accompagnateur :	
Par :	Laurent CATE	Laboratoire d'Analyses :	ITGA
N° certificat de qualification :	CPDI3681	Adresse laboratoire :	3 RUE ARMAND HERPIN LACROIX - CS 46537 35065 RENNES CEDEX
Date d'obtention :	25/11/2015	Numéro d'accréditation :	1-5967
Le présent rapport est établi par une personne dont les compétences sont certifiées par :	I.Cert PARC EDONIA - BAT G - RUE DE LA TERRE VICTORIA - 35760 SAINT GREGOIRE	Organisme d'assurance professionnelle :	ALLIANZ
		Adresse assurance :	Direction Opérations Entreprises 5C Esplanade Charles de Gaulle 33081 BORDEAUX CEDEX
		N° de contrat d'assurance :	55897385
		Date de validité :	31/12/2017

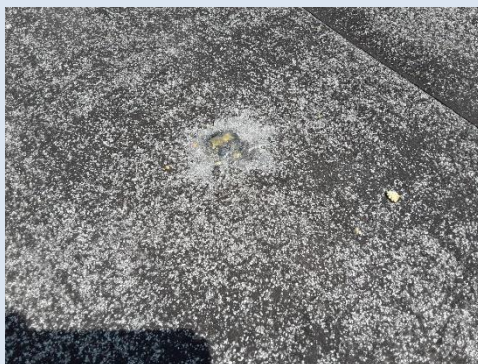
PRELEVEMENT : 42LAU-TOIP002		
NOM DU CLIENT	NUMERO DU DOSSIER	PIECE OU LOCAL
OPH77	42LAU-TOI 07/07/2017	Toiture terrasse principale du bâtiment
MATERIAU	DATE DE PRELEVEMENT	NOM DE L'OPERATEUR
Matériau bitumineux noir avec couche en papier + matériau mousse jaune non séparable	07/07/2017	CATE Laurent
LOCALISATION		RESULTAT
Sol		Amiante non détecté

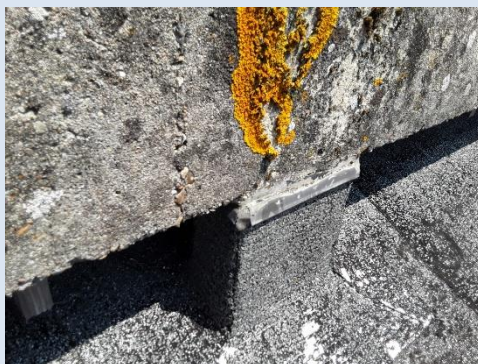
PRELEVEMENT : 42LAU-TOIP004		
NOM DU CLIENT	NUMERO DU DOSSIER	PIECE OU LOCAL
OPH77	42LAU-TOI 07/07/2017	Toiture terrasse principale du bâtiment
MATERIAU	DATE DE PRELEVEMENT	NOM DE L'OPERATEUR
Matériau souple gris avec poussières	07/07/2017	CATE Laurent
LOCALISATION		RESULTAT
Mur B		Amiante non détecté

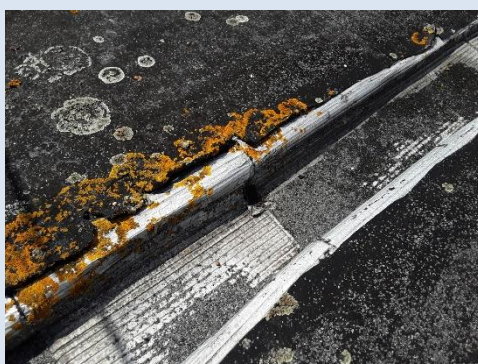
PRELEVEMENT : 42LAU-TOIP005		
NOM DU CLIENT	NUMERO DU DOSSIER	PIECE OU LOCAL
OPH77	42LAU-TOI 07/07/2017	Toiture terrasse principale du bâtiment
MATERIAU	DATE DE PRELEVEMENT	NOM DE L'OPERATEUR
Matériau bitumineux noir avec aluminium avec poussières	07/07/2017	CATE Laurent
LOCALISATION		RESULTAT
Sol		Amiante non détecté
