Rapport de mission de repérage des matériaux et produits contenant de l'amiante avant réalisation de travaux

TOITURE

**23 ET 24 SQUARE BEAUREGARD
77000 MELUN**

RAPPORT N° :	OPH77 42LAW-TOI	Date d'émission du rapport :	05/09/2017
Le repérage a été réalisé le :	07/07/2017	Accompagnateur :	
Par :	Laurent CATE	Laboratoire d'Analyses :	ITGA
N° certificat de qualification :	CPDI3681	Adresse laboratoire :	3 RUE ARMAND HERPIN LACROIX - CS 46537 35065 RENNES CEDEX
Date d'obtention :	25/11/2015	Numéro d'accréditation :	1-5967
Le présent rapport est établi par une personne dont les compétences sont certifiées par :	I.Cert PARC EDONIA - BAT G - RUE DE LA TERRE VICTORIA - 35760 SAINT GREGOIRE	Organisme d'assurance professionnelle :	ALLIANZ
		Adresse assurance :	Direction Opérations Entreprises 5C Esplanade Charles de Gaulle 33081 BORDEAUX CEDEX
		N° de contrat d'assurance :	55897385
		Date de validité :	31/12/2017

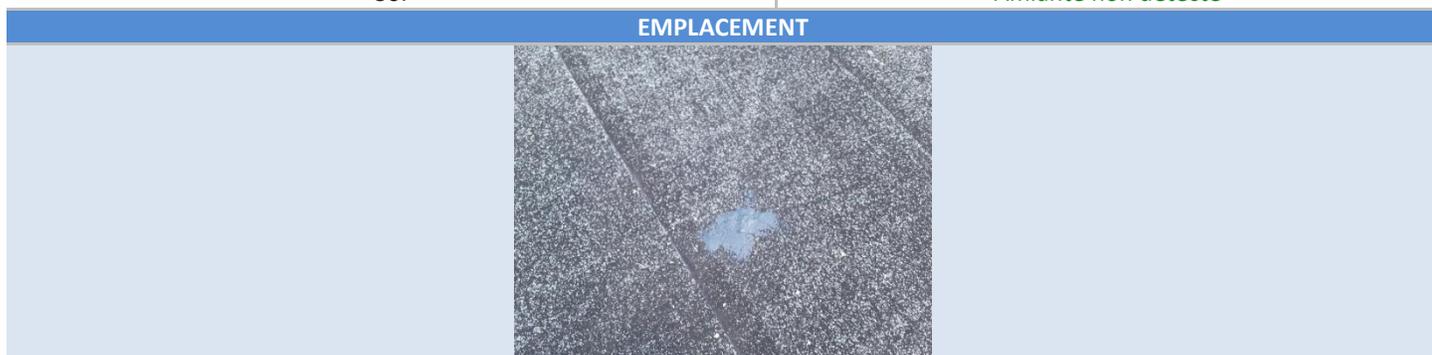
PRELEVEMENT : 42LAW-TOIP002		
NOM DU CLIENT	NUMERO DU DOSSIER	PIECE OU LOCAL
OPH77	42LAW-TOI 07/07/2017	Toiture terrasse principale du bâtiment
MATERIAU	DATE DE PRELEVEMENT	NOM DE L'OPERATEUR
Matériau bitumineux noir avec gravillons avec couche en toile non séparable + matériau mousse jaune non séparable	07/07/2017	CATE Laurent
LOCALISATION	RESULTAT	
Sol	Amiante non détecté

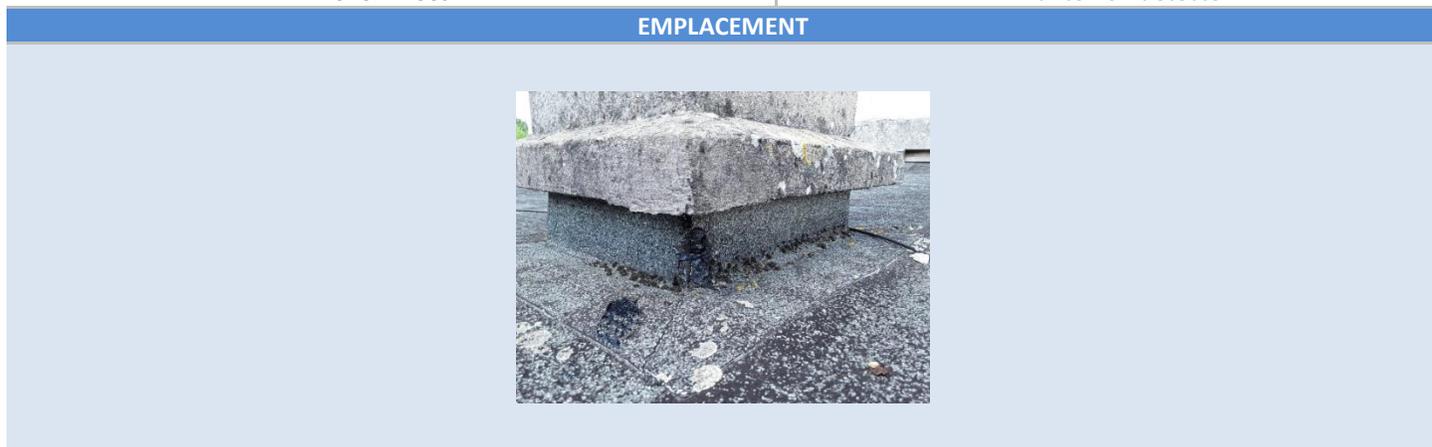
PRELEVEMENT : 42LAW-TOIP003		
NOM DU CLIENT	NUMERO DU DOSSIER	PIECE OU LOCAL
OPH77	42LAW-TOI 07/07/2017	Toiture terrasse principale du bâtiment
MATERIAU	DATE DE PRELEVEMENT	NOM DE L'OPERATEUR
Matériau bitumineux noir avec gravillons et aluminium avec couche en toile	07/07/2017	CATE Laurent
LOCALISATION	RESULTAT	
Cheminées	Amiante non détecté

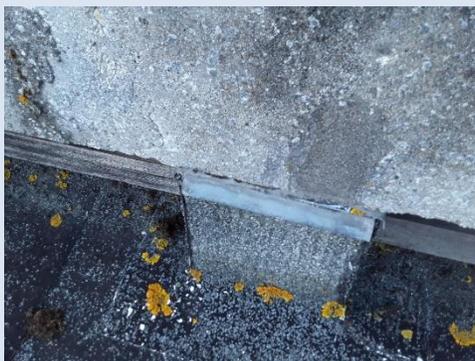
PRELEVEMENT : 42LAW-TOIP004		
NOM DU CLIENT	NUMERO DU DOSSIER	PIECE OU LOCAL
OPH77	42LAW-TOI 07/07/2017	Toiture terrasse principale du bâtiment
MATERIAU	DATE DE PRELEVEMENT	NOM DE L'OPERATEUR
Matériau souple gris non séparable + matériau bitumineux noir en vrac non séparable	07/07/2017	CATE Laurent
LOCALISATION		RESULTAT
Mur B		Amiante non détecté

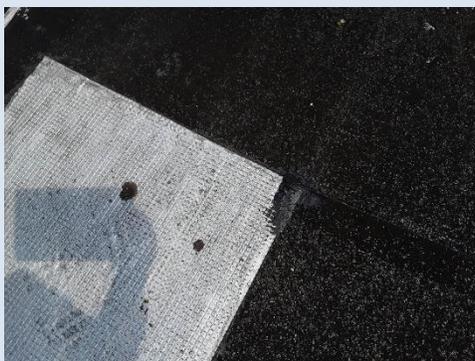
PRELEVEMENT : 42LAW-TOIP005		
NOM DU CLIENT	NUMERO DU DOSSIER	PIECE OU LOCAL
OPH77	42LAW-TOI 07/07/2017	Toiture terrasse principale du bâtiment
MATERIAU	DATE DE PRELEVEMENT	NOM DE L'OPERATEUR
Matériau bitumineux noir avec aluminium	07/07/2017	CATE Laurent
LOCALISATION		RESULTAT
Sol		Amiante non détecté
