Rapport de mission de repérage des matériaux et produits contenant de l'amiante avant réalisation de travaux

TOITURE

**25 ET 26 SQUARE BEAUREGARD
77000 MELUN**

RAPPORT N° :	OPH77 42LAY-TOI	Date d'émission du rapport :	05/09/2017
Le repérage a été réalisé le :	07/07/2017	Accompagnateur :	
Par :	Laurent CATE	Laboratoire d'Analyses :	ITGA
N° certificat de qualification :	CPDI3681	Adresse laboratoire :	3 RUE ARMAND HERPIN LACROIX - CS 46537 35065 RENNES CEDEX
Date d'obtention :	25/11/2015	Numéro d'accréditation :	1-5967
Le présent rapport est établi par une personne dont les compétences sont certifiées par :	I.Cert PARC EDONIA - BAT G - RUE DE LA TERRE VICTORIA - 35760 SAINT GREGOIRE	Organisme d'assurance professionnelle :	ALLIANZ
		Adresse assurance :	Direction Opérations Entreprises 5C Esplanade Charles de Gaulle 33081 BORDEAUX CEDEX
		N° de contrat d'assurance :	55897385
		Date de validité :	31/12/2017

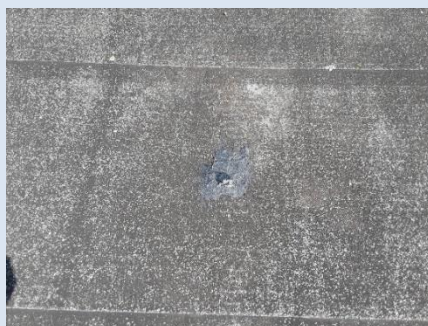
PRELEVEMENT : 42LAY-TOIP002		
NOM DU CLIENT	NUMERO DU DOSSIER	PIECE OU LOCAL
OPH77	42LAY-TOI 07/07/2017	Toiture terrasse principale du bâtiment
MATERIAU	DATE DE PRELEVEMENT	NOM DE L'OPERATEUR
Matériau bitumineux noir + matériau mousse jaune non séparable	07/07/2017	CATE Laurent
LOCALISATION	RESULTAT	
Sol	Amiante non détecté

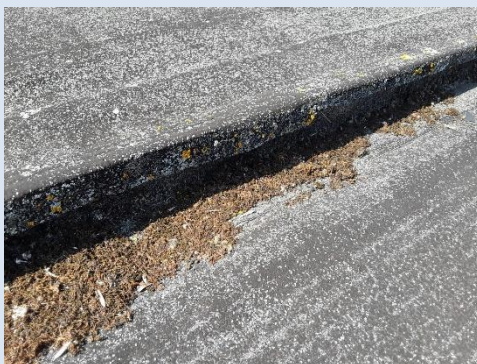
PRELEVEMENT : 42LAY-TOIP003		
NOM DU CLIENT	NUMERO DU DOSSIER	PIECE OU LOCAL
OPH77	42LAY-TOI 07/07/2017	Toiture terrasse principale du bâtiment
MATERIAU	DATE DE PRELEVEMENT	NOM DE L'OPERATEUR
Matériau bitumineux noir avec gravillons et aluminium	07/07/2017	CATE Laurent
LOCALISATION	RESULTAT	
Mur A	Amiante non détecté

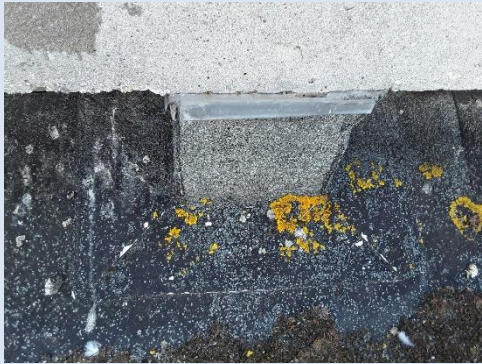
PRELEVEMENT : 42LAY-TOIP004		
NOM DU CLIENT	NUMERO DU DOSSIER	PIECE OU LOCAL
OPH77	42LAY-TOI 07/07/2017	Toiture terrasse principale du bâtiment
MATERIAU	DATE DE PRELEVEMENT	NOM DE L'OPERATEUR
Matériau souple gris avec poussières + peinture bitumineuse non séparable	07/07/2017	CATE Laurent
LOCALISATION		RESULTAT
Mur B		Amiante non détecté
EMPLACEMENT

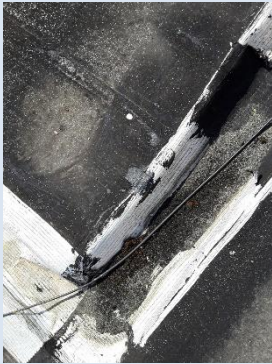
PRELEVEMENT : 42LAY-TOIP005		
NOM DU CLIENT	NUMERO DU DOSSIER	PIECE OU LOCAL
OPH77	42LAY-TOI 07/07/2017	Toiture terrasse principale du bâtiment
MATERIAU	DATE DE PRELEVEMENT	NOM DE L'OPERATEUR
Matériau bitumineux noir avec gravillons et aluminium	07/07/2017	CATE Laurent
LOCALISATION		RESULTAT
Sol		Amiante non détecté
EMPLACEMENT
