## Rapport de mission de repérage des matériaux et produits contenant de l'amiante avant réalisation de travaux

### TOITURE

**9 SQUARE BEAUREGARD  
77000 MELUN**

RAPPORT N° :	<b>OPH77 42LAI-TOI</b>	Date d'émission du rapport :	06/09/2017
Le repérage a été réalisé le :	07/07/2017	Accompagnateur :	
Par :	Laurent CATE	Laboratoire d'Analyses :	ITGA
N° certificat de qualification :	CPDI3681	Adresse laboratoire :	3 RUE ARMAND HERPIN LACROIX - CS 46537 35065 RENNES CEDEX
Date d'obtention :	25/11/2015	Numéro d'accréditation :	1-5967
Le présent rapport est établi par une personne dont les compétences sont certifiées par :	I.Cert PARC EDONIA - BAT G - RUE DE LA TERRE VICTORIA - 35760 SAINT GREGOIRE	Organisme d'assurance professionnelle :	ALLIANZ
		Adresse assurance :	Direction Opérations Entreprises 5C Esplanade Charles de Gaulle 33081 BORDEAUX CEDEX
		N° de contrat d'assurance :	55897385
		Date de validité :	31/12/2017

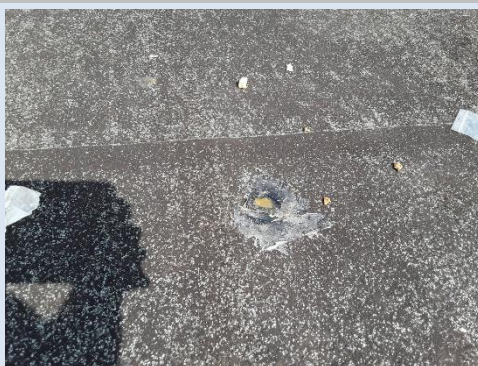
LOCALISATION	RESULTAT
Sol	Amiante non détecté

Commande	42LAI-TOI
Dossier client	42LAI-TOI - 72 toitures Terrasses 77 Diverses villes
Echantillon	42LAI-TOIP002 / LES TOITURES - Couverture - Toiture terrasse principale du bâtiment - Revêtement bitumineux / Toiture terrasse principale du bâtiment Sol Revêtement d'étanchéité
Description ITGA	Matériau bitumineux noir / Matériau mousse orange avec couche fibreuse / Matériau mousse jaune avec poussières

Fraction Analysée	Technique analytique et date d'analyse	Résultat	Type d'amiante	Nb de préparations
▶ Matériau bitumineux noir + matériau mousse orange avec couche fibreuse non séparable + matériau mousse jaune avec poussières non séparable	META le 18/07/2017	Amiante non détecté	---	1

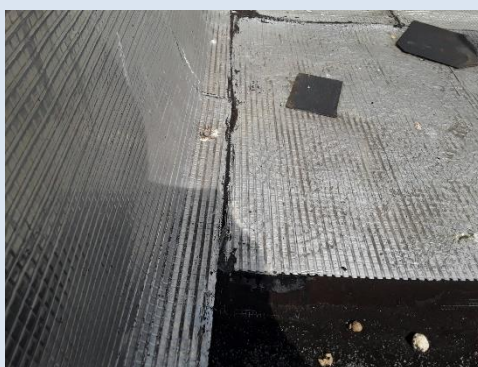
PRELEVEMENT : 42LAI-TOIP003		
NOM DU CLIENT	NUMERO DU DOSSIER	PIECE OU LOCAL
OPH77	42LAI-TOI 07/07/2017	Toiture terrasse principale du bâtiment
MATERIAU	DATE DE PRELEVEMENT	NOM DE L'OPERATEUR
Matériau bitumineux noir avec aluminium	07/07/2017	CATE Laurent

LOCALISATION	RESULTAT
Sol	Amiante non détecté

Commande	42LAI-TOI
Dossier client	42LAI-TOI - 72 toitures Terrasses 77 Diverses villes
Echantillon	42LAI-TOIP003 / LES TOITURES - Couverture - Toiture terrasse principale du bâtiment - Pax aluminium / Toiture terrasse principale du bâtiment Sol Pax aluminium
Description ITGA	Matériau bitumineux noir avec aluminium

Fraction Analysée	Technique analytique et date d'analyse	Résultat	Type d'amiante	Nb de préparations
▶ Matériau bitumineux noir avec aluminium	META le 18/07/2017	Amiante non détecté	---	1

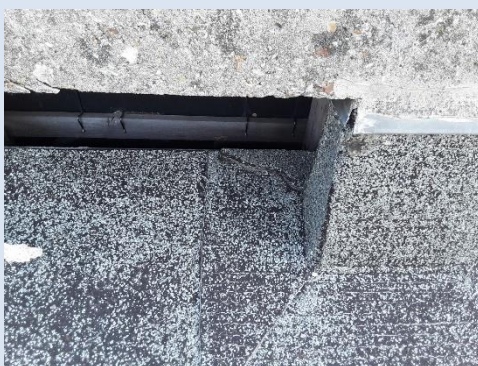
Commande	42LAI-TOI
Dossier client	42LAI-TOI - 72 toitures Terrasses 77 Diverses villes
Echantillon	42LAI-TOIP004 / LES TOITURES - Remonté d'étanchéité - Toiture terrasse principale du bâtiment - Pax aluminium / Toiture terrasse principale du bâtiment Mur D Pax aluminium
Description ITGA	Matériau bitumineux noir avec gravillons

Fraction Analysée	Technique analytique et date d'analyse	Résultat	Type d'amiante	Nb de préparations
▶ Matériau bitumineux noir avec gravillons	META le 18/07/2017	Amiante non détecté	---	2

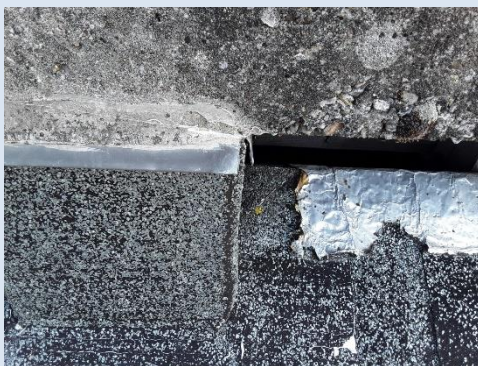
Commande	42LAI-TOI
Dossier client	42LAI-TOI - 72 toitures Terrasses 77 Diverses villes
Echantillon	42LAI-TOIP005 / LES TOITURES - Ensemble des zones - Toiture terrasse principale du bâtiment - Ensemble des éléments / Toiture terrasse principale du bâtiment Mur A Joint d'étanchéité
Description ITGA	Matériau souple gris avec poussières

Fraction Analysée	Technique analytique et date d'analyse	Résultat	Type d'amiante	Nb de préparations
▶ Matériau souple gris avec poussières	META le 18/07/2017	Amiante non détecté	---	1

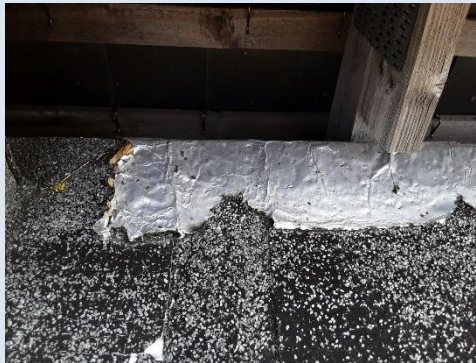
Commande	42LAI-TOI
Dossier client	42LAI-TOI - 72 toitures Terrasses 77 Diverses villes
Echantillon	42LAI-TOIP006 / LES TOITURES - Couverture - Toiture terrasse principale du bâtiment - Pax aluminium / Toiture terrasse principale du bâtiment Sol Pax aluminium
Description ITGA	Matériau bitumineux noir avec aluminium avec couche en papier / Colle polymère jaune

Fraction Analysée	Technique analytique et date d'analyse	Résultat	Type d'amiante	Nb de préparations
▶ Matériau bitumineux noir avec aluminium avec couche en papier + colle polymère jaune non séparable	META le 18/07/2017	Amiante non détecté	---	1
