Rapport de mission de repérage des matériaux et produits contenant de l'amiante avant réalisation de travaux

TOITURE

7 ET 8 SQUARE BEAUREGARD 77000 MELUN

RAPPORT N° :	OPH77 42LAG-TOI	Date d'émission du rapport :	06/09/2017
Le repérage a été réalisé le :	07/07/2017	Accompagnateur :	
Par :	Laurent CATE	Laboratoire d'Analyses :	ITGA
N° certificat de qualification :	CPDI3681	Adresse laboratoire :	3 RUE ARMAND HERPIN LACROIX - CS 46537 35065 RENNES CEDEX
Date d'obtention :	25/11/2015	Numéro d'accréditation :	1-5967
Le présent rapport est établi par une personne dont les compétences sont certifiées par :	I.Cert PARC EDONIA - BAT G - RUE DE LA TERRE VICTORIA - 35760 SAINT GREGOIRE	Organisme d'assurance professionnelle :	ALLIANZ
		Adresse assurance :	Direction Opérations Entreprises 5C Esplanade Charles de Gaulle 33081 BORDEAUX CEDEX
		N° de contrat d'assurance :	55897385
		Date de validité :	31/12/2017

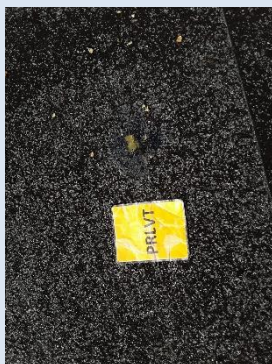
PRELEVEMENT : 42LAG-TOIP002		
NOM DU CLIENT	NUMERO DU DOSSIER	PIECE OU LOCAL
OPH77	42LAG-TOI 07/07/2017	Toiture terrasse principale du bâtiment
MATERIAU	DATE DE PRELEVEMENT	NOM DE L'OPERATEUR
Matériau bitumineux noir avec gravillons en vrac + matériau mousse beige en vrac non séparable	07/07/2017	CATE Laurent
LOCALISATION	RESULTAT	
Sol	Amiante non détecté

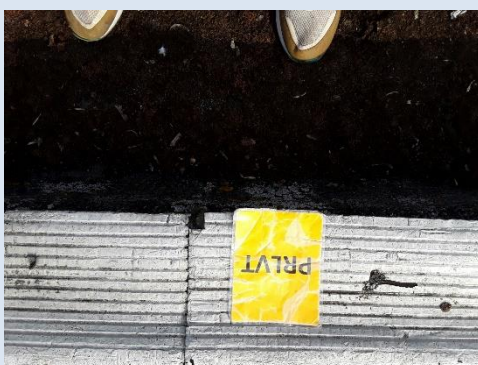
PRELEVEMENT : 42LAG-TOIP004		
NOM DU CLIENT	NUMERO DU DOSSIER	PIECE OU LOCAL
OPH77	42LAG-TOI 07/07/2017	Toiture terrasse principale du bâtiment
MATERIAU	DATE DE PRELEVEMENT	NOM DE L'OPERATEUR
Matériau bitumineux noir avec gravillons et aluminium	07/07/2017	CATE Laurent
LOCALISATION	RESULTAT	
Mur C	Amiante non détecté

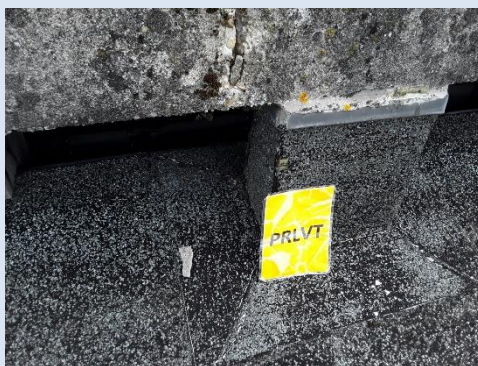
PRELEVEMENT : 42LAG-TOIP005		
NOM DU CLIENT	NUMERO DU DOSSIER	PIECE OU LOCAL
OPH77	42LAG-TOI 07/07/2017	Toiture terrasse principale du bâtiment
MATERIAU	DATE DE PRELEVEMENT	NOM DE L'OPERATEUR
Matériau bitumineux noir avec gravillons et aluminium	07/07/2017	CATE Laurent
LOCALISATION		RESULTAT
Mur D		Amiante non détecté

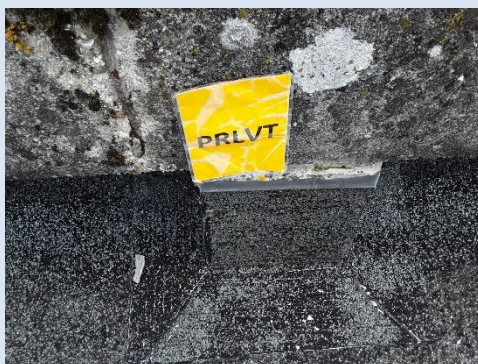
PRELEVEMENT : 42LAG-TOIP006		
NOM DU CLIENT	NUMERO DU DOSSIER	PIECE OU LOCAL
OPH77	42LAG-TOI 07/07/2017	Toiture terrasse principale du bâtiment
MATERIAU	DATE DE PRELEVEMENT	NOM DE L'OPERATEUR
Matériau souple gris en vrac + peinture bitumineuse non séparable	07/07/2017	CATE Laurent
LOCALISATION		RESULTAT
Mur D		Amiante non détecté

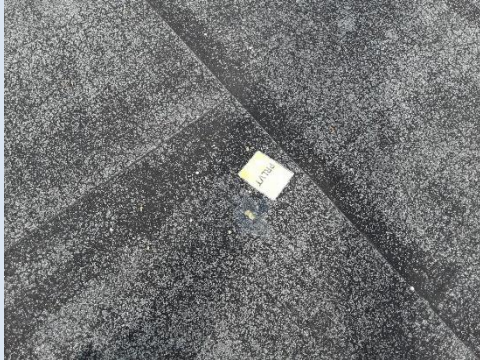
PRELEVEMENT : 42LAG-TOIP006		
NOM DU CLIENT	NUMERO DU DOSSIER	PIECE OU LOCAL
OPH77	42LAG-TOI 07/07/2017	Toiture terrasse principale du bâtiment
MATERIAU	DATE DE PRELEVEMENT	NOM DE L'OPERATEUR
Matériau souple gris en vrac + peinture bitumineuse non séparable	07/07/2017	CATE Laurent
LOCALISATION		RESULTAT
Sol		Amiante non détecté
EMPLACEMENT
