Rapport de mission de repérage des matériaux et produits contenant de l'amiante avant réalisation de travaux

R. 4412-97 modifié par le décret 2012-639 du 4 mai 2012
Norme NF X 46-020

14 SQUARE BEAUREGARD APT 501

RAPPORT N° :	OPH77 42LA00501	Date d'émission du rapport :	19/07/2017
Le repérage a été réalisé le :	04/07/2017	Accompagnateur :	
Par :	AurÃ©lien JAGER	Laboratoire d'Analyses :	ITGA
N° certificat de qualification :	CPDI4311	Adresse laboratoire :	3 RUE ARMAND HERPIN LACROIX - CS 46537 35065 RENNES CEDEX
Date d'obtention :	21/03/2017	Numéro d'accréditation :	1-5967
Le présent rapport est établi par une personne dont les compétences sont certifiées par :	I.CERT Parc Edonia - Bâtiment G - Rue de la Terre Victoria - 35760 SAINT-GREGOIRE	Organisme d'assurance professionnelle :	ALLIANZ
		Adresse assurance :	Direction Opérations Entreprises 5C Esplanade Charles de Gaulle 33081 BORDEAUX CEDEX
		N° de contrat d'assurance :	55897385
		Date de validité :	31/12/2017

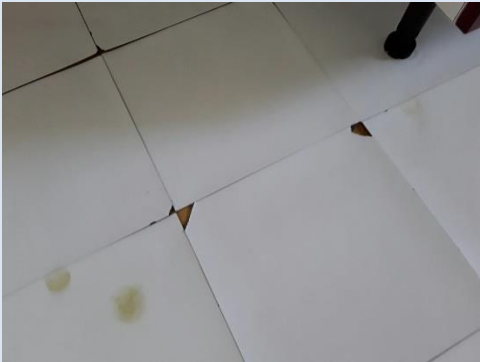
PRELEVEMENT : 42LA00501P003		
NOM DU CLIENT	NUMERO DU DOSSIER	PIECE OU LOCAL
OPH77	42LA00501 04/07/2017	Cuisine
MATERIAU	DATE DE PRELEVEMENT	NOM DE L'OPERATEUR
Revêtement cassant blanc + colle polymère incolore non séparable	04/07/2017	JAGER Aurélien
LOCALISATION		RESULTAT
Sol		Amiante non détecté
EMPLACEMENT

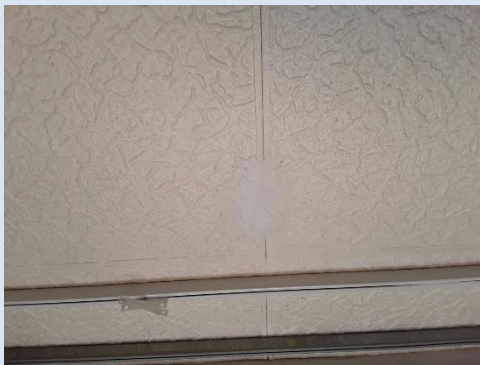
PRELEVEMENT : 42LA00501P006		
NOM DU CLIENT	NUMERO DU DOSSIER	PIECE OU LOCAL
OPH77	42LA00501 04/07/2017	Séjour
MATERIAU	DATE DE PRELEVEMENT	NOM DE L'OPERATEUR
Polystyrène expansé (billes) non séparable + enduit plâtreux beige en vrac non séparable + papier en faible quantité non séparable	04/07/2017	JAGER Aurélien
LOCALISATION	RESULTAT	
Plafond	Amiante non détecté	
EMPLACEMENT

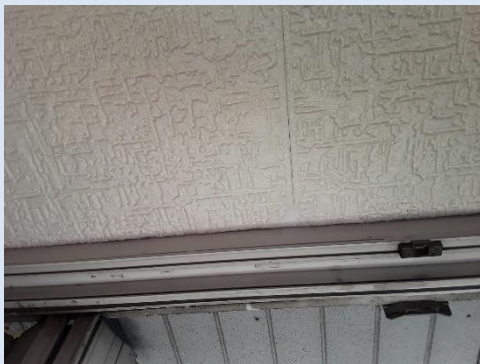
PRELEVEMENT : 42LA00501P007		
NOM DU CLIENT	NUMERO DU DOSSIER	PIECE OU LOCAL
OPH77	42LA00501 04/07/2017	Chambre 3
MATERIAU	DATE DE PRELEVEMENT	NOM DE L'OPERATEUR
Polystyrène expansé (billes) avec poussières non séparable + enduit plâtreux blanc en vrac non séparable + peinture non séparable	04/07/2017	JAGER Aurélien
LOCALISATION	RESULTAT	
Plafond	Amiante non détecté	
EMPLACEMENT

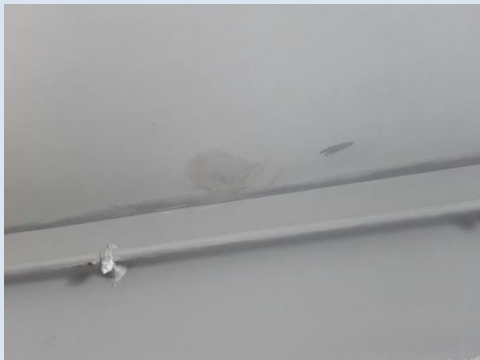
PRELEVEMENT : 42LA00501P009		
NOM DU CLIENT	NUMERO DU DOSSIER	PIECE OU LOCAL
OPH77	42LA00501 04/07/2017	Cuisine
MATERIAU	DATE DE PRELEVEMENT	NOM DE L'OPERATEUR
Enduit plâtreux blanc en vrac + papier en faible quantité non séparable + peintures multiples non séparable	04/07/2017	JAGER Aurélien
LOCALISATION		RESULTAT
Plafond		Amiante non détecté
EMPLACEMENT

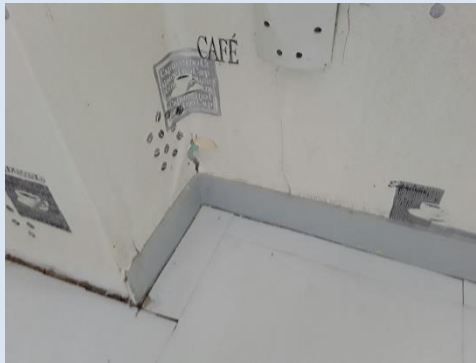
PRELEVEMENT : 42LA00501P010		
NOM DU CLIENT	NUMERO DU DOSSIER	PIECE OU LOCAL
OPH77	42LA00501 04/07/2017	Cuisine
MATERIAU	DATE DE PRELEVEMENT	NOM DE L'OPERATEUR
Enduit plâtreux blanc en vrac + peintures multiples non séparable	04/07/2017	JAGER Aurélien
LOCALISATION		RESULTAT
Mur B		Amiante non détecté

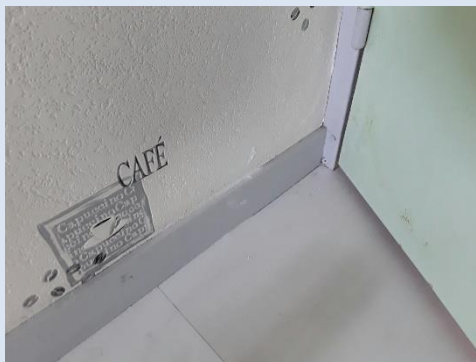
PRELEVEMENT : 42LA00501P011		
NOM DU CLIENT	NUMERO DU DOSSIER	PIECE OU LOCAL
OPH77	42LA00501 04/07/2017	Cuisine
MATERIAU	DATE DE PRELEVEMENT	NOM DE L'OPERATEUR
Enduit plâtreux blanc + carton non séparable + papier peint non séparable	04/07/2017	JAGER Aurélien
LOCALISATION		RESULTAT
Mur C		Amiante non détecté

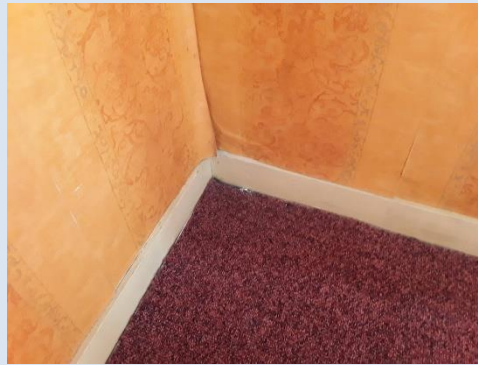
PRELEVEMENT : 42LA00501P012		
NOM DU CLIENT	NUMERO DU DOSSIER	PIECE OU LOCAL
OPH77	42LA00501 04/07/2017	Chambre 3
MATERIAU	DATE DE PRELEVEMENT	NOM DE L'OPERATEUR
Enduit plâtreux blanc + carton non séparable + peinture non séparable	04/07/2017	JAGER Aurélien
LOCALISATION		RESULTAT
Mur B		Amiante non détecté

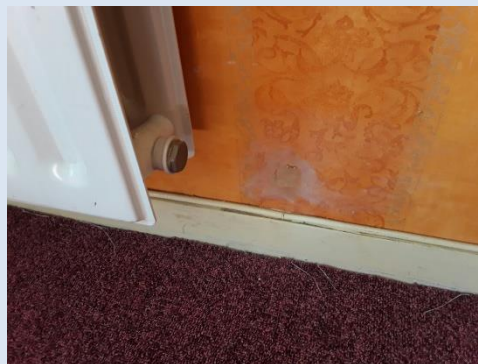
PRELEVEMENT : 42LA00501P013		
NOM DU CLIENT	NUMERO DU DOSSIER	PIECE OU LOCAL
OPH77	42LA00501 04/07/2017	Chambre 3
MATERIAU	DATE DE PRELEVEMENT	NOM DE L'OPERATEUR
Enduit plâtreux blanc + papier peint non séparable	04/07/2017	JAGER Aurélien
LOCALISATION		RESULTAT
Mur C		Amiante non détecté
