Rapport de mission de repérage des matériaux et produits  
contenant de l'amiante avant travaux ultérieurs.

Rapport : 2016-10-010 MDS DAT PMR 42LAA00506 OPH77  
Date d'intervention : 21 octobre 2016

14 Square Beauregard  
77000 MELUN

Périmètre du repérage : AMIANTE Avant Travaux, descriptif des travaux sur le devis de l'entrepreneur pour l'accessibilité PMR en annexes.

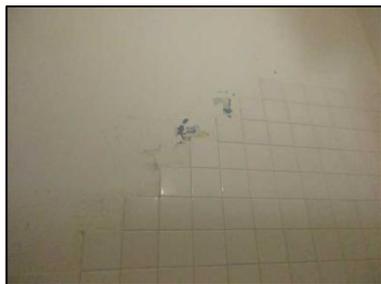
ECH-N°007/--42LAA00506-Salle de Bains/mur  
Enduit + peinture, (photo n° 100)

Photo N° 100 ECH-N°007 --  
42LAA00506-Salle de Bains mur  
Enduit + peinture

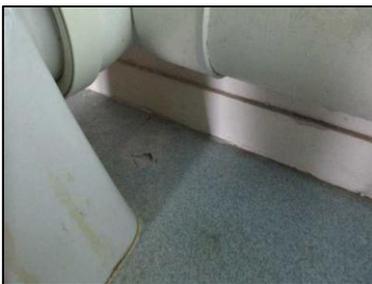
ECH-N°008/--42LAA00506-Toilettes/sol  
Lino + colle + ragréage, (photo n° 101)

Photo N° 101 ECH-N°008 --  
42LAA00506-Toilettes sol Lino +  
colle + ragréage

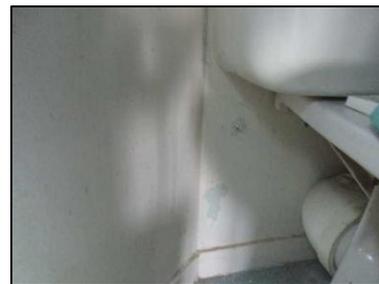
ECH-N°009/--42LAA00506-Toilettes/mur  
Enduit + peinture, (photo n° 102)

Photo N° 102 ECH-N°009 --  
42LAA00506-Toilettes mur Enduit  
+ peinture

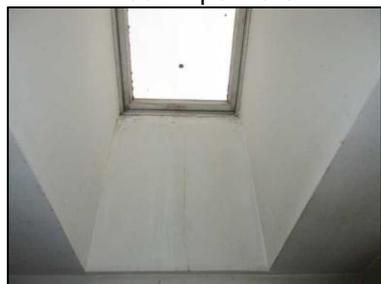
ECH-N°010/--42LAA00506-Cuisine/mur velux  
Enduit + peinture, (photo n° 108)

Photo N° 108 ECH-N°010 --  
42LAA00506-Cuisine mur velux  
Enduit + peinture

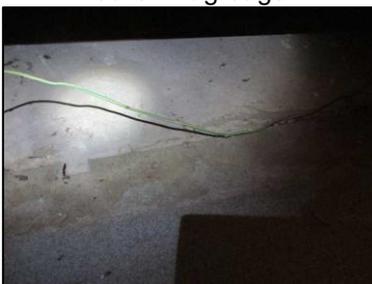
ECH-N°001/--42LAA00506-Salle de Bains/sol  
Lino + colle, (photo n° 93)

Photo N° 93 ECH-N°001 --  
42LAA00506-Salle de Bains sol  
Lino + colle

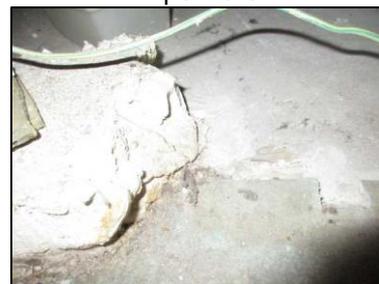
ECH-N°002/--42LAA00506-Salle de Bains/sol  
Colle plâtre, (photo n° 94)

Photo N° 94 ECH-N°002 --  
42LAA00506-Salle de Bains sol  
Colle platre

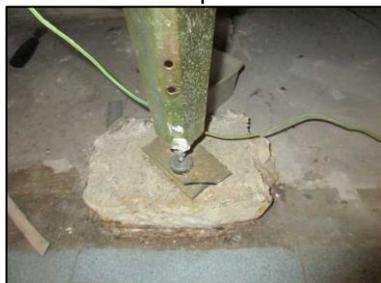
ECH-N°003/--42LAA00506-Salle de Bains/cale baignoire  
caoutchouc, (photo n° 95)

Photo N° 95 ECH-N°003 --  
42LAA00506-Salle de Bains cale  
baignoire caoutchouc

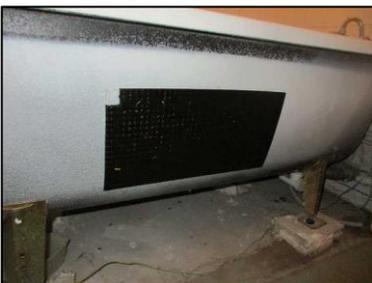
ECH-N°004/--42LAA00506-Salle de Bains/Baignoire  
Plaque bitumineuse, (photo n° 96)

Photo N° 96 ECH-N°004 --  
42LAA00506-Salle de Bains  
Baignoire Plaque bitumineuse

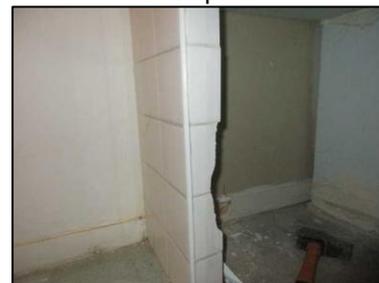
ECH-N°005/--42LAA00506-Salle de Bains/tablier baignoire  
Faïence + colle, (photo n° 97)

Photo N° 97 ECH-N°005 --  
42LAA00506-Salle de Bains tablier  
baignoire Faience + colle

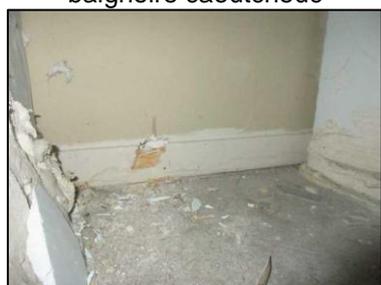
ECH-N°006/--42LAA00506-Salle de Bains/mur  
Peinture + plinthe + bois, (photo n° 99)

Photo N° 99 ECH-N°006 --  
42LAA00506-Salle de Bains mur  
Peinture + plinthe + bois
