# Rapport de repérage des matériaux et produits contenant de l'amiante avant réalisation de travaux dans un immeuble bâti

2 ALLEE DES JONQUILLES ESC AF  
77420 CHAMPS SUR MARNE

**Date du rapport :** 20/10/2020

43LAF0202 20/10/2020 - 11:38

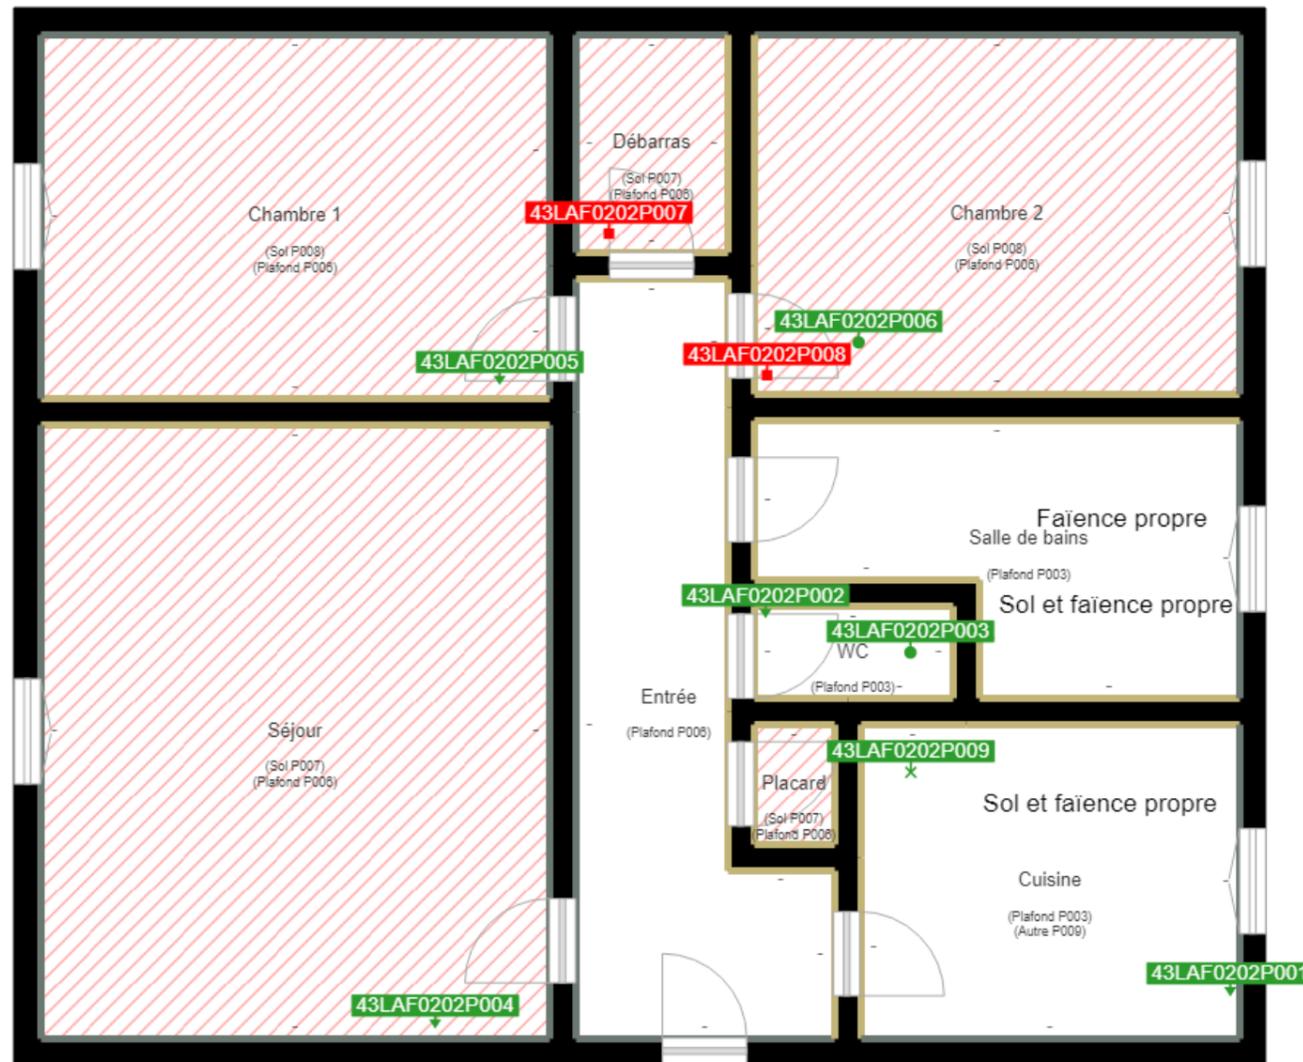
## PLANCHE DE REPERAGE

<b>Identification :</b> P007
<b>Pièce et étage :</b> Débarras R+2
<b>Localisation :</b> Sol
<b>Parties d'ouvrages ou de composants :</b> Revêtements de sols (Dalles de sol)
<b>Descriptif Laboratoire :</b> Dalle dure cassante bleue + colle bitumineuse noire en faible quantité non séparable + matériau beige en faible quantité non séparable
<b>Résultat (justification) :</b> Amiante détecté (RESULTAT ANALYSE)

<b>Identification :</b> P008 (Fr1)
<b>Pièce et étage :</b> Chambre 2 R+2
<b>Localisation :</b> Sol
<b>Parties d'ouvrages ou de composants :</b> Revêtements de sols (Dalles de sol)
<b>Descriptif Laboratoire :</b> Dalle dure cassante grise
<b>Résultat (justification) :</b> Amiante détecté (RESULTAT ANALYSE)

<b>Identification :</b> P008 (Fr2)
<b>Pièce et étage :</b> Chambre 2 R+2
<b>Localisation :</b> Sol
<b>Parties d'ouvrages ou de composants :</b> Revêtements de sols (Dalles de sol)
<b>Descriptif Laboratoire :</b> Colle bitumineuse noire avec poussières non séparable + ragréage gris en faible quantité
<b>Résultat (justification) :</b> Amiante détecté (RESULTAT ANALYSE)
