Rapport de mission de repérage des matériaux et produits contenant de l'amiante avant réalisation de travaux

Norme NF X 46-020 V .2017

3 ALLEE DES JONQUILLES

77420 CHAMPS SUR MARNE

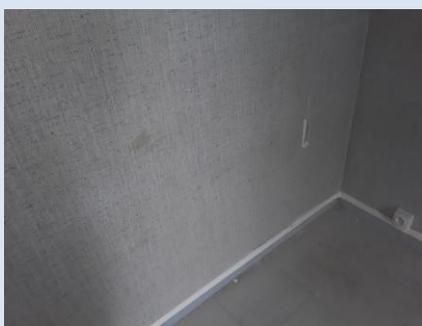
PRELEVEMENT : 43LAG0001P001			
NOM DU CLIENT	NUMERO DU DOSSIER		PIECE OU LOCAL
OPH77	43LAG0001 27/08/2019		Chambre 2 (NC)
ELEMENT	DESCRIPTIF DU LABORATOIRE	DATE DE PRELEVEMENT	NOM DE L'OPERATEUR
Enduit	Papier peint non séparable + peinture non séparable + enduit plâtreux blanc en vrac + matériau beige en faible quantité non séparable	27/08/2019	IZABACHENE Lyes
LOCALISATION		RESULTAT	
Mur D		Amiante non détecté

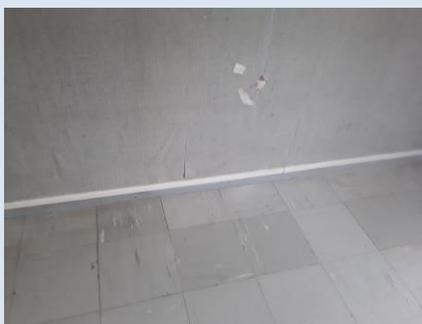
PRELEVEMENT : 43LAG0001P002			
NOM DU CLIENT	NUMERO DU DOSSIER		PIECE OU LOCAL
OPH77	43LAG0001 27/08/2019		Chambre 2 (NC)
ELEMENT	DESCRIPTIF DU LABORATOIRE	DATE DE PRELEVEMENT	NOM DE L'OPERATEUR
Enduit	Papier peint non séparable + peinture non séparable + enduit plâtreux blanc en vrac	27/08/2019	IZABACHENE Lyes
LOCALISATION		RESULTAT	
Mur A		Amiante non détecté

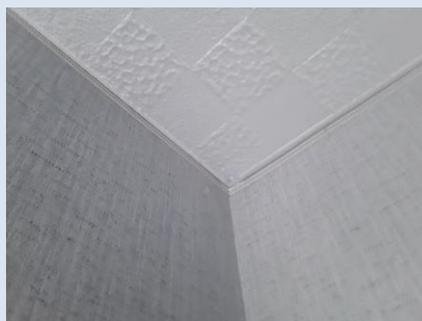
PRELEVEMENT : 43LAG0001P003			
NOM DU CLIENT	NUMERO DU DOSSIER	PIECE OU LOCAL	
OPH77	43LAG0001 27/08/2019	Chambre 2 (NC)	
ELEMENT	DESCRIPTIF DU LABORATOIRE	DATE DE PRELEVEMENT	NOM DE L'OPERATEUR
Dalle de polystyrènes	Peinture en faible quantité non séparable + matériau plâtreux blanc non séparable + colle beige	27/08/2019	IZABACHENE Lyes
LOCALISATION		RESULTAT	
Plafond		Fr1:Amiante non détecté

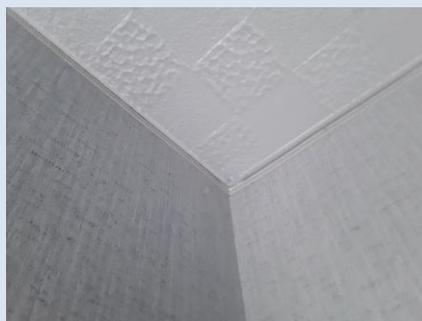
PRELEVEMENT : 43LAG0001P003			
NOM DU CLIENT	NUMERO DU DOSSIER	PIECE OU LOCAL	
OPH77	43LAG0001 27/08/2019	Chambre 2 (NC)	
ELEMENT	DESCRIPTIF DU LABORATOIRE	DATE DE PRELEVEMENT	NOM DE L'OPERATEUR
Dalle de polystyrènes	Polystyrène avec poussières	27/08/2019	IZABACHENE Lyes
LOCALISATION		RESULTAT	
Plafond		Fr2:Amiante non détecté

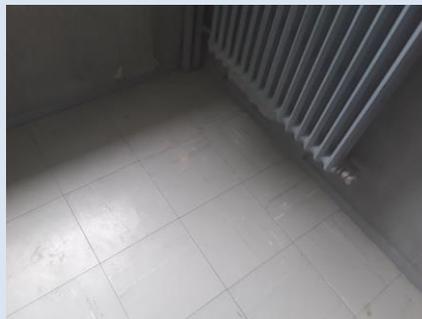
PIECE	ETAGE	ELEMENTS	DESCRIPTIF LABORATOIRE	Echantillon	REPERAGE	ETAT	RESULTAT
	NC	Dalle de sol	Dalle dure cassante grise	43LAG0001P004	Sol	DEGRADATION PARTIELLE	Fr1:Amiante détecté (Chrysotile)
	NC	Dalle de sol	Colle bitumineuse noire	43LAG0001P004	Sol	DEGRADATION PARTIELLE	Fr2:Amiante détecté (Chrysotile)
	NC	Dalle de sol	Dalle dure cassante bleue	43LAG0001P008	Sol	DEGRADATION PARTIELLE	Fr1:Amiante détecté (Chrysotile)
	NC	Dalle de sol	Colle bitumineuse noire	43LAG0001P008	Sol	DEGRADATION PARTIELLE	Fr2:Amiante détecté (Chrysotile)

PRELEVEMENT : 43LAG0001P004			
NOM DU CLIENT	NUMERO DU DOSSIER		PIECE OU LOCAL
OPH77	43LAG0001 27/08/2019		Chambre 2 (NC)
ELEMENT	DESCRIPTIF DU LABORATOIRE	DATE DE PRELEVEMENT	NOM DE L'OPERATEUR
Dalle de sol	Dalle dure cassante grise	27/08/2019	IZABACHENE Lyes
LOCALISATION		RESULTAT	
Sol		Fr1:Amiante détecté (Chrysotile)

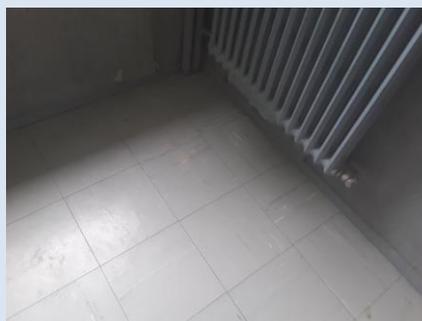
PRELEVEMENT : 43LAG0001P004			
NOM DU CLIENT	NUMERO DU DOSSIER		PIECE OU LOCAL
OPH77	43LAG0001 27/08/2019		Chambre 2 (NC)
ELEMENT	DESCRIPTIF DU LABORATOIRE	DATE DE PRELEVEMENT	NOM DE L'OPERATEUR
Dalle de sol	Colle bitumineuse noire	27/08/2019	IZABACHENE Lyes
LOCALISATION		RESULTAT	
Sol		Fr2:Amiante détecté (Chrysotile)

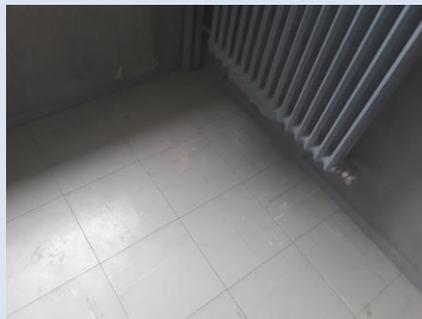
PRELEVEMENT : 43LAG0001P004			
NOM DU CLIENT	NUMERO DU DOSSIER		PIECE OU LOCAL
OPH77	43LAG0001 27/08/2019		Chambre 2 (NC)
ELEMENT	DESCRIPTIF DU LABORATOIRE	DATE DE PRELEVEMENT	NOM DE L'OPERATEUR
Dalle de sol	Ragréage gris hétérogène	27/08/2019	IZABACHENE Lyes
LOCALISATION		RESULTAT	
Sol		Fr3:Amiante non détecté

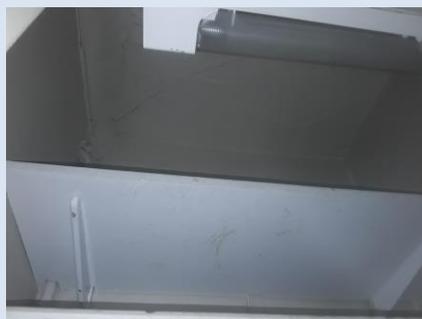
PRELEVEMENT : 43LAG0001P005			
NOM DU CLIENT	NUMERO DU DOSSIER		PIECE OU LOCAL
OPH77	43LAG0001 27/08/2019		Placard (NC)
ELEMENT	DESCRIPTIF DU LABORATOIRE	DATE DE PRELEVEMENT	NOM DE L'OPERATEUR
Enduit	Papier peint + peinture en faible quantité non séparable + enduit gris en faible quantité en vrac non séparable	27/08/2019	IZABACHENE Lyes
LOCALISATION		RESULTAT	
Plafond		Amiante non détecté

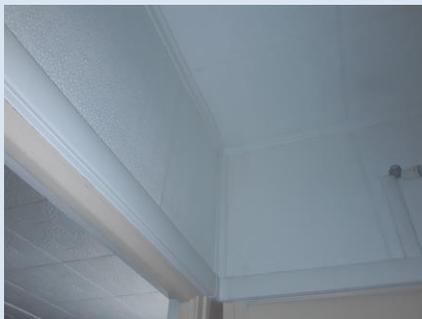
PRELEVEMENT : 43LAG0001P006			
NOM DU CLIENT	NUMERO DU DOSSIER	PIECE OU LOCAL	
OPH77	43LAG0001 27/08/2019	Entrée (NC)	
ELEMENT	DESCRIPTIF DU LABORATOIRE	DATE DE PRELEVEMENT	NOM DE L'OPERATEUR
Dalle de polystyrènes	Polystyrène	27/08/2019	IZABACHENE Lyes
LOCALISATION		RESULTAT	
Plafond		Fr1:Amiante non détecté

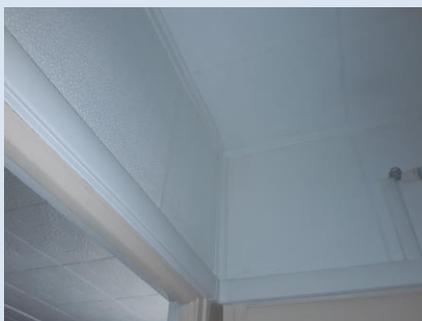
PRELEVEMENT : 43LAG0001P006			
NOM DU CLIENT	NUMERO DU DOSSIER	PIECE OU LOCAL	
OPH77	43LAG0001 27/08/2019	Entrée (NC)	
ELEMENT	DESCRIPTIF DU LABORATOIRE	DATE DE PRELEVEMENT	NOM DE L'OPERATEUR
Dalle de polystyrènes	Colle beige en faible quantité non séparable + peintures multiples non séparable + matériau plâtreux blanc en vrac	27/08/2019	IZABACHENE Lyes
LOCALISATION		RESULTAT	
Plafond		Fr2:Amiante non détecté

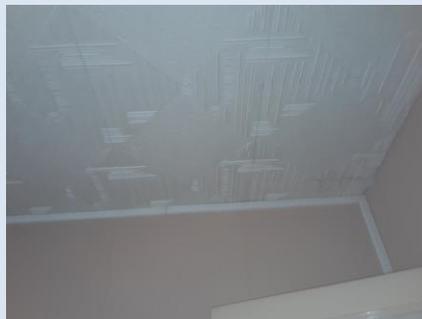
PRELEVEMENT : 43LAG0001P007			
NOM DU CLIENT	NUMERO DU DOSSIER		PIECE OU LOCAL
OPH77	43LAG0001 27/08/2019		Séjour (NC)
ELEMENT	DESCRIPTIF DU LABORATOIRE	DATE DE PRELEVEMENT	NOM DE L'OPERATEUR
Dalle de polystyrènes	Colle beige + peinture non séparable	27/08/2019	IZABACHENE Lyes
LOCALISATION		RESULTAT	
Plafond		Fr1:Amiante non détecté

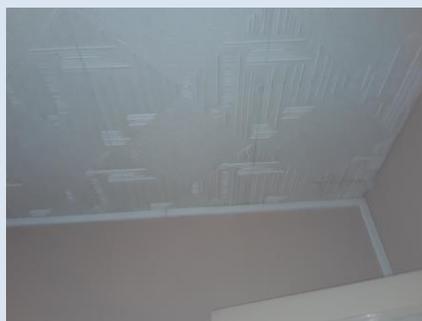
PRELEVEMENT : 43LAG0001P007			
NOM DU CLIENT	NUMERO DU DOSSIER		PIECE OU LOCAL
OPH77	43LAG0001 27/08/2019		Séjour (NC)
ELEMENT	DESCRIPTIF DU LABORATOIRE	DATE DE PRELEVEMENT	NOM DE L'OPERATEUR
Dalle de polystyrènes	Matériau plâtreux blanc	27/08/2019	IZABACHENE Lyes
LOCALISATION		RESULTAT	
Plafond		Fr2:Amiante non détecté

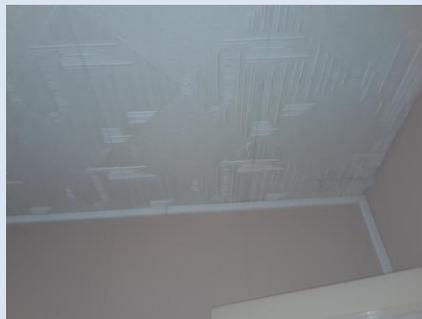
PRELEVEMENT : 43LAG0001P007			
NOM DU CLIENT	NUMERO DU DOSSIER		PIECE OU LOCAL
OPH77	43LAG0001 27/08/2019		Séjour (NC)
ELEMENT	DESCRIPTIF DU LABORATOIRE	DATE DE PRELEVEMENT	NOM DE L'OPERATEUR
Dalle de polystyrènes	Polystyrène	27/08/2019	IZABACHENE Lyes
LOCALISATION		RESULTAT	
Plafond		Fr3:Amiante non détecté

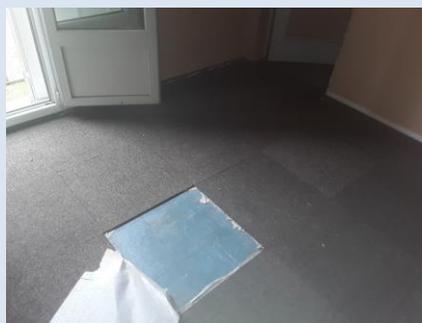
PRELEVEMENT : 43LAG0001P008			
NOM DU CLIENT	NUMERO DU DOSSIER		PIECE OU LOCAL
OPH77	43LAG0001 27/08/2019		Séjour (NC)
ELEMENT	DESCRIPTIF DU LABORATOIRE	DATE DE PRELEVEMENT	NOM DE L'OPERATEUR
Dalle de sol	Dalle dure cassante bleue	27/08/2019	IZABACHENE Lyes
LOCALISATION		RESULTAT	
Sol		Fr1:Amiante détecté (Chrysotile)

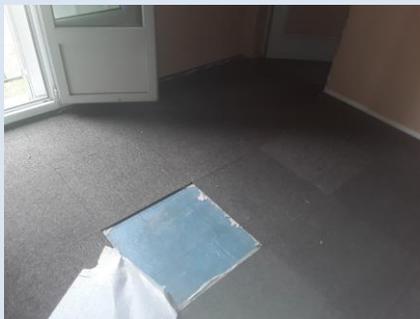
PRELEVEMENT : 43LAG0001P008			
NOM DU CLIENT	NUMERO DU DOSSIER	PIECE OU LOCAL	
OPH77	43LAG0001 27/08/2019	Séjour (NC)	
ELEMENT	DESCRIPTIF DU LABORATOIRE	DATE DE PRELEVEMENT	NOM DE L'OPERATEUR
Dalle de sol	Colle bitumineuse noire	27/08/2019	IZABACHENE Lyes
LOCALISATION		RESULTAT	
Sol		Fr2:Amiante détecté (Chrysotile)

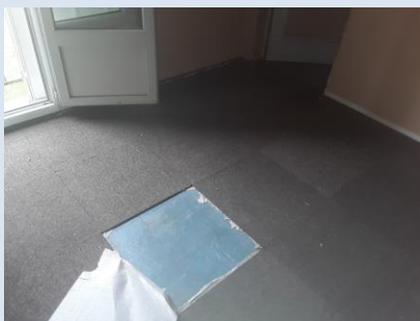
PRELEVEMENT : 43LAG0001P008			
NOM DU CLIENT	NUMERO DU DOSSIER	PIECE OU LOCAL	
OPH77	43LAG0001 27/08/2019	Séjour (NC)	
ELEMENT	DESCRIPTIF DU LABORATOIRE	DATE DE PRELEVEMENT	NOM DE L'OPERATEUR
Dalle de sol	Ragréage gris + matériau gris hétérogène non séparable	27/08/2019	IZABACHENE Lyes
LOCALISATION		RESULTAT	
Sol		Fr3:Amiante non détecté

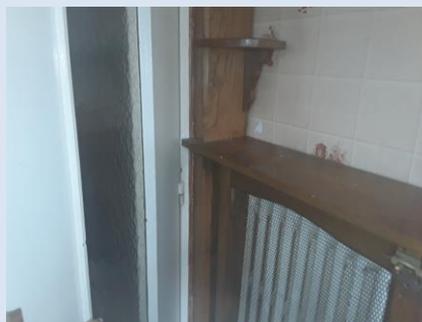
PRELEVEMENT : 43LAG0001P009			
NOM DU CLIENT	NUMERO DU DOSSIER	PIECE OU LOCAL	
OPH77	43LAG0001 27/08/2019	Cuisine (NC)	
ELEMENT	DESCRIPTIF DU LABORATOIRE	DATE DE PRELEVEMENT	NOM DE L'OPERATEUR
Enduit	Papier peint non séparable + peinture non séparable + enduit plâtreux blanc en vrac	27/08/2019	IZABACHENE Lyes
LOCALISATION		RESULTAT	
Mur A		Amiante non détecté

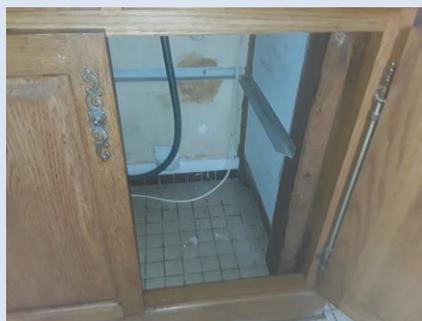
PRELEVEMENT : 43LAG0001P010			
NOM DU CLIENT	NUMERO DU DOSSIER	PIECE OU LOCAL	
OPH77	43LAG0001 27/08/2019	Gaine technique (NC)	
ELEMENT	DESCRIPTIF DU LABORATOIRE	DATE DE PRELEVEMENT	NOM DE L'OPERATEUR
Enduit	Peinture non séparable + enduit plâtreux blanc en vrac	27/08/2019	IZABACHENE Lyes
LOCALISATION		RESULTAT	
Mur G		Amiante non détecté

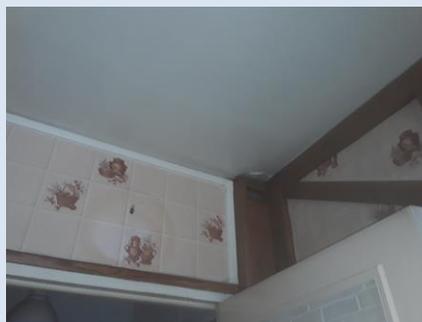
PRELEVEMENT : 43LAG0001P011

NOM DU CLIENT	NUMERO DU DOSSIER	PIECE OU LOCAL	
OPH77	43LAG0001 27/08/2019	Cuisine (NC)	
ELEMENT	DESCRIPTIF DU LABORATOIRE	DATE DE PRELEVEMENT	NOM DE L'OPERATEUR
Enduit béton	Peinture non séparable + enduit plâtreux blanc en vrac	27/08/2019	IZABACHENE Lyes
LOCALISATION		RESULTAT	
Plafond		Amiante non détecté

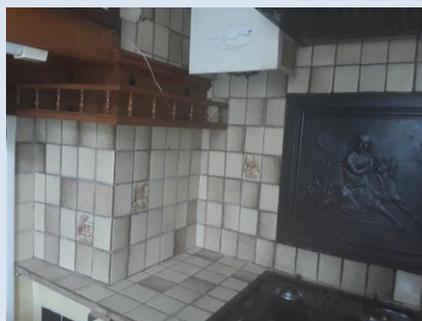
PRELEVEMENT : 43LAG0001P012

NOM DU CLIENT	NUMERO DU DOSSIER	PIECE OU LOCAL	
OPH77	43LAG0001 27/08/2019	Gaine technique (NC)	
ELEMENT	DESCRIPTIF DU LABORATOIRE	DATE DE PRELEVEMENT	NOM DE L'OPERATEUR
Faïence 1	Carrelage	27/08/2019	IZABACHENE Lyes
LOCALISATION		RESULTAT	
Mur F		Fr1:Amiante non détecté

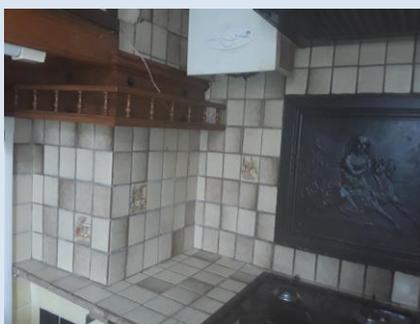
PRELEVEMENT : 43LAG0001P012

NOM DU CLIENT	NUMERO DU DOSSIER	PIECE OU LOCAL	
OPH77	43LAG0001 27/08/2019	Gaine technique (NC)	
ELEMENT	DESCRIPTIF DU LABORATOIRE	DATE DE PRELEVEMENT	NOM DE L'OPERATEUR
Faïence 1	Colle grise non séparable + matériau gris hétérogène	27/08/2019	IZABACHENE Lyes
LOCALISATION		RESULTAT	
Mur F		Fr2:Amiante non détecté

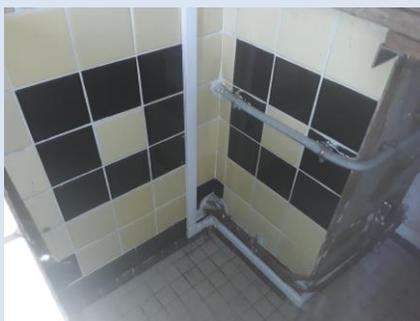
PRELEVEMENT : 43LAG0001P013

NOM DU CLIENT	NUMERO DU DOSSIER	PIECE OU LOCAL	
OPH77	43LAG0001 27/08/2019	Cuisine (NC)	
ELEMENT	DESCRIPTIF DU LABORATOIRE	DATE DE PRELEVEMENT	NOM DE L'OPERATEUR
Faïence 2	Carrelage	27/08/2019	IZABACHENE Lyes
LOCALISATION		RESULTAT	
Mur D		Fr1:Amiante non détecté

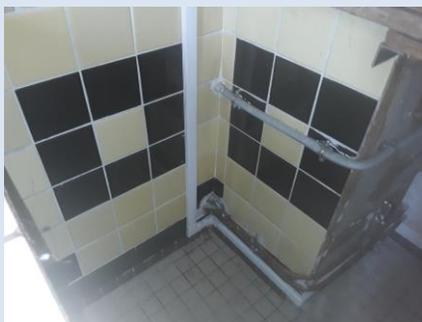
PRELEVEMENT : 43LAG0001P013

NOM DU CLIENT	NUMERO DU DOSSIER	PIECE OU LOCAL	
OPH77	43LAG0001 27/08/2019	Cuisine (NC)	
ELEMENT	DESCRIPTIF DU LABORATOIRE	DATE DE PRELEVEMENT	NOM DE L'OPERATEUR
Faïence 2	Colle beige avec poussières + couche plâtréuse blanche non séparable	27/08/2019	IZABACHENE Lyes
LOCALISATION		RESULTAT	
Mur D		Fr2:Amiante non détecté

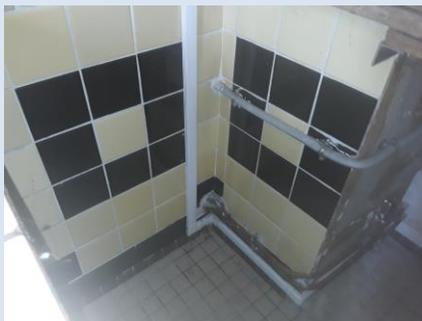
PRELEVEMENT : 43LAG0001P013

NOM DU CLIENT	NUMERO DU DOSSIER	PIECE OU LOCAL	
OPH77	43LAG0001 27/08/2019	Cuisine (NC)	
ELEMENT	DESCRIPTIF DU LABORATOIRE	DATE DE PRELEVEMENT	NOM DE L'OPERATEUR
Faïence 2	Joint cassant gris en vrac	27/08/2019	IZABACHENE Lyes
LOCALISATION		RESULTAT	
Mur D		Fr3:Amiante non détecté

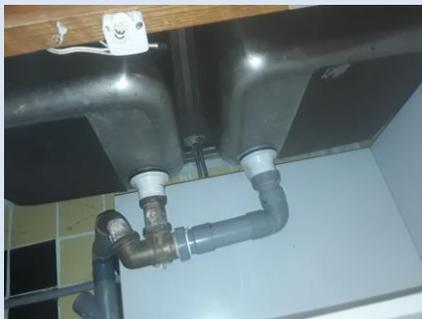
PRELEVEMENT : 43LAG0001P014			
NOM DU CLIENT	NUMERO DU DOSSIER	PIECE OU LOCAL	
OPH77	43LAG0001 27/08/2019	Cuisine (NC)	
ELEMENT	DESCRIPTIF DU LABORATOIRE	DATE DE PRELEVEMENT	NOM DE L'OPERATEUR
Tampon bitumineux	Tampon bitumineux noir	27/08/2019	IZABACHENE Lyes
LOCALISATION		RESULTAT	
Sous évier		Amiante non détecté

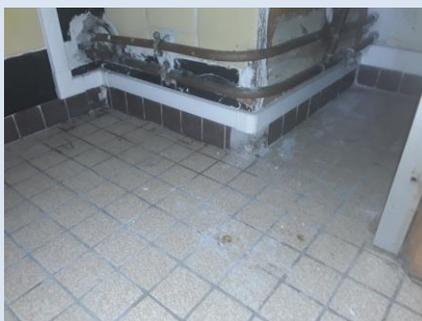
PRELEVEMENT : 43LAG0001P015			
NOM DU CLIENT	NUMERO DU DOSSIER	PIECE OU LOCAL	
OPH77	43LAG0001 27/08/2019	Cuisine (NC)	
ELEMENT	DESCRIPTIF DU LABORATOIRE	DATE DE PRELEVEMENT	NOM DE L'OPERATEUR
Colle plinthe	Carrelage	27/08/2019	IZABACHENE Lyes
LOCALISATION		RESULTAT	
Mur E		Fr1:Amiante non détecté

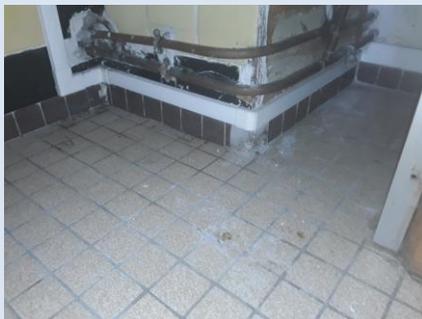
PRELEVEMENT : 43LAG0001P015			
NOM DU CLIENT	NUMERO DU DOSSIER		PIECE OU LOCAL
OPH77	43LAG0001 27/08/2019		Cuisine (NC)
ELEMENT	DESCRIPTIF DU LABORATOIRE	DATE DE PRELEVEMENT	NOM DE L'OPERATEUR
Colle plinthe	Colle beige	27/08/2019	IZABACHENE Lyes
LOCALISATION		RESULTAT	
Mur E		Fr2:Amiante non détecté

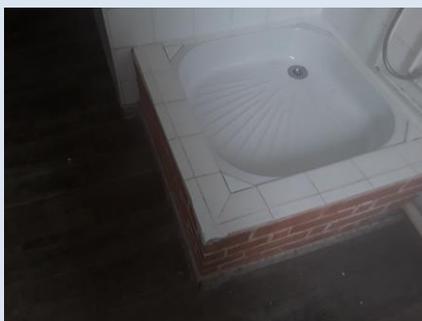
PRELEVEMENT : 43LAG0001P016			
NOM DU CLIENT	NUMERO DU DOSSIER		PIECE OU LOCAL
OPH77	43LAG0001 27/08/2019		Salle de bains (NC)
ELEMENT	DESCRIPTIF DU LABORATOIRE	DATE DE PRELEVEMENT	NOM DE L'OPERATEUR
Colle	Carrelage	27/08/2019	IZABACHENE Lyes
LOCALISATION		RESULTAT	
Bac à douche		Fr1:Amiante non détecté

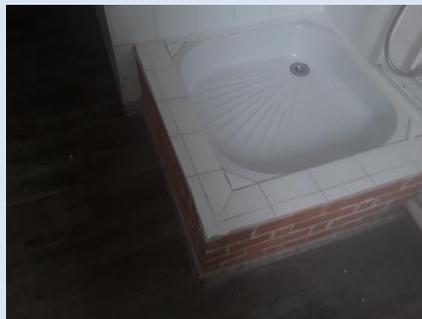
PRELEVEMENT : 43LAG0001P016			
NOM DU CLIENT	NUMERO DU DOSSIER		PIECE OU LOCAL
OPH77	43LAG0001 27/08/2019		Salle de bains (NC)
ELEMENT	DESCRIPTIF DU LABORATOIRE	DATE DE PRELEVEMENT	NOM DE L'OPERATEUR
Colle	Joint cassant blanc	27/08/2019	IZABACHENE Lyes
LOCALISATION		RESULTAT	
Bac à douche		Fr2:Amiante non détecté

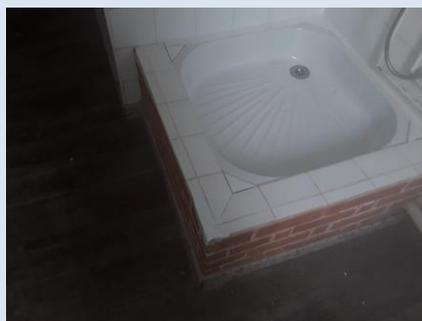
PRELEVEMENT : 43LAG0001P016			
NOM DU CLIENT	NUMERO DU DOSSIER		PIECE OU LOCAL
OPH77	43LAG0001 27/08/2019		Salle de bains (NC)
ELEMENT	DESCRIPTIF DU LABORATOIRE	DATE DE PRELEVEMENT	NOM DE L'OPERATEUR
Colle	Colle grise	27/08/2019	IZABACHENE Lyes
LOCALISATION		RESULTAT	
Bac à douche		Fr3:Amiante non détecté

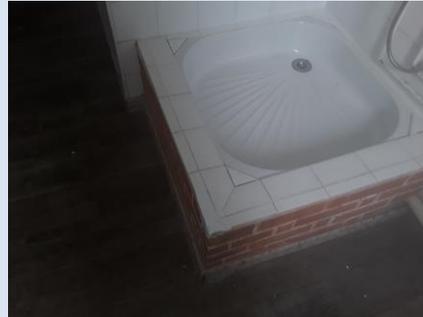
PRELEVEMENT : 43LAG0001P016			
NOM DU CLIENT	NUMERO DU DOSSIER		PIECE OU LOCAL
OPH77	43LAG0001 27/08/2019		Salle de bains (NC)
ELEMENT	DESCRIPTIF DU LABORATOIRE	DATE DE PRELEVEMENT	NOM DE L'OPERATEUR
Colle	Matériau compact orange en faible quantité	27/08/2019	IZABACHENE Lyes
LOCALISATION		RESULTAT	
Bac à douche		Fr4:Amiante non détecté
