Rapport de mission de repérage des matériaux et produits contenant de l'amiante avant réalisation de travaux

3 ALLEE DES JONQUILLES

77420 CHAMPS SUR MARNE

RAPPORT N° :	43LAG0002	Laboratoire d'Analyses :	ITGA
Repérage réalisé le :	15/05/2018	Adresse laboratoire :	3 RUE ARMAND HERPIN LACROIX - CS 46537 35065 RENNES CEDEX
Accompagnateur :		Numéro d'accréditation :	1-5967
Par :	Mickaël JULIEN	Organisme d'assurance professionnelle :	AXA France
N° certificat :	CPDI 4129	Adresse assurance :	313 Terrasses de l'Arche 92727 NANTERRE CEDEX
Date d'obtention :	01/01/2017	N° de contrat d'assurance :	10063271004
Organisme certificateur	I.CERT Parc Edonia - Bâtiment G - Rue de la Terre Victoria - 35760 SAINT-GREGOIRE	Date de validité :	31/12/2018

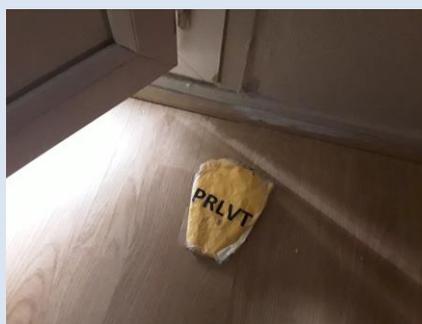
PRELEVEMENT : 43LAG0002P001			
NOM DU CLIENT	NUMERO DU DOSSIER		PIECE OU LOCAL
OPH77	43LAG0002 15/05/2018		Séjour
ELEMENT	DESCRIPTIF DU LABORATOIRE	DATE DE PRELEVEMENT	NOM DE L'OPERATEUR
Enduit	Enduit plâtreux blanc en vrac + peinture non séparable + toile fibreuse blanche non séparable + matériau gris en faible quantité non séparable	15/05/2018	JULIEN Mickaël
LOCALISATION		RESULTAT	
Mur B		Amiante non détecté

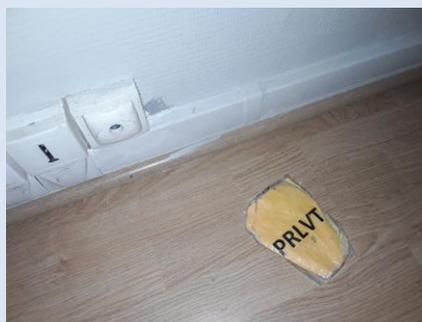
PRELEVEMENT : 43LAG0002P002			
NOM DU CLIENT	NUMERO DU DOSSIER		PIECE OU LOCAL
OPH77	43LAG0002 15/05/2018		Séjour
ELEMENT	DESCRIPTIF DU LABORATOIRE	DATE DE PRELEVEMENT	NOM DE L'OPERATEUR
Enduit béton	Enduit plâtreux blanc en vrac + papier peint non séparable	15/05/2018	JULIEN Mickaël
LOCALISATION		RESULTAT	
Mur A		Amiante non détecté

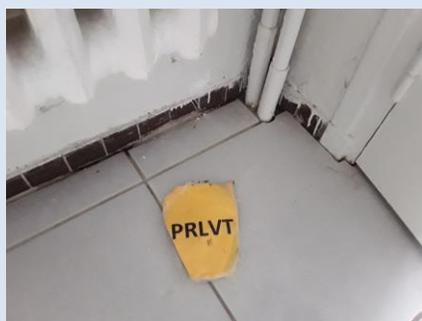
PRELEVEMENT : 43LAG0002P003

NOM DU CLIENT	NUMERO DU DOSSIER	PIECE OU LOCAL	
OPH77	43LAG0002 15/05/2018	Cuisine	
ELEMENT	DESCRIPTIF DU LABORATOIRE	DATE DE PRELEVEMENT	NOM DE L'OPERATEUR
Enduit béton	Enduit plâtreux blanc en vrac + peinture non séparable	15/05/2018	JULIEN Mickaël
LOCALISATION		RESULTAT	
Mur C		Amiante non détecté

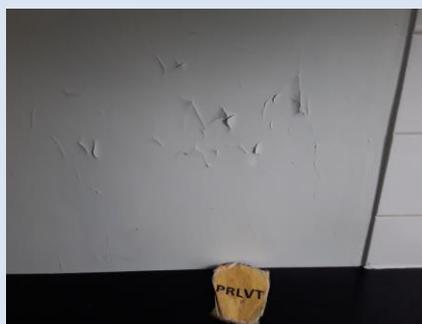
PRELEVEMENT : 43LAG0002P005			
NOM DU CLIENT	NUMERO DU DOSSIER	PIECE OU LOCAL	
OPH77	43LAG0002 15/05/2018	Cuisine	
ELEMENT	DESCRIPTIF DU LABORATOIRE	DATE DE PRELEVEMENT	NOM DE L'OPERATEUR
Enduit	Enduit plâtreux blanc en vrac + peinture non séparable	15/05/2018	JULIEN Mickaël
LOCALISATION		RESULTAT	
Mur A		Amiante non détecté	
EMPLACEMENT
