## Rapport de mission de repérage des matériaux et produits contenant de l'amiante avant réalisation de travaux

4 ALLEE DES JONQUILLES - APT 2

77420 CHAMPS SUR MARNE

RAPPORT N° :	<b>OPH77 43LAH0202</b>	Date d'émission du rapport :	04/09/2017
Le repérage a été réalisé le :	28/08/2017	Accompagnateur :	
Par :	Tristan BRUNOT	Laboratoire d'Analyses :	ITGA
N° certificat de qualification :	CPDI 3541	Adresse laboratoire :	3 RUE ARMAND HERPIN LACROIX - CS 46537 35065 RENNES CEDEX
Date d'obtention :	06/08/2015	Numéro d'accréditation :	1-5967
Le présent rapport est établi par une personne dont les compétences sont certifiées par :	I.CERT PARC EDONIA - BAT G - RUE DE LA TERRE VICTORIA - 35760 SAINT GREGOIRE	Organisme d'assurance professionnelle :	ALLIANZ
		Adresse assurance :	Direction Opérations Entreprises 5C Esplanade Charles de Gaulle 33081 BORDEAUX CEDEX
		N° de contrat d'assurance :	55897385
		Date de validité :	31/12/2017

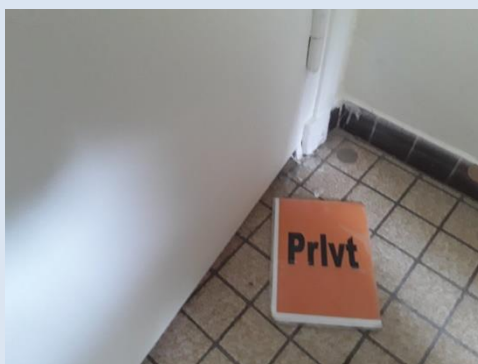
PRELEVEMENT : 43LAH0202P001		
NOM DU CLIENT	NUMERO DU DOSSIER	PIECE OU LOCAL
OPH77	43LAH0202 28/08/2017	Salle de bains
MATERIAU	DATE DE PRELEVEMENT	NOM DE L'OPERATEUR
Colle grise non séparable + matériau gris en vrac hétérogène + carrelage	28/08/2017	BRUNOT Tristan
LOCALISATION		RESULTAT
Sol		Amiante non détecté

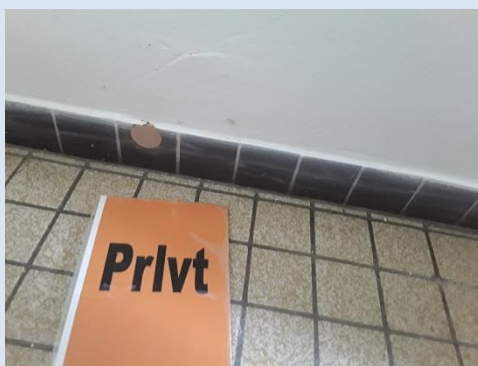
PRELEVEMENT : 43LAH0202P002		
NOM DU CLIENT	NUMERO DU DOSSIER	PIECE OU LOCAL
OPH77	43LAH0202 28/08/2017	Salle de bains
MATERIAU	DATE DE PRELEVEMENT	NOM DE L'OPERATEUR
Colle grise en faible quantité non séparable + carrelage	28/08/2017	BRUNOT Tristan
LOCALISATION		RESULTAT
Mur E		Amiante non détecté

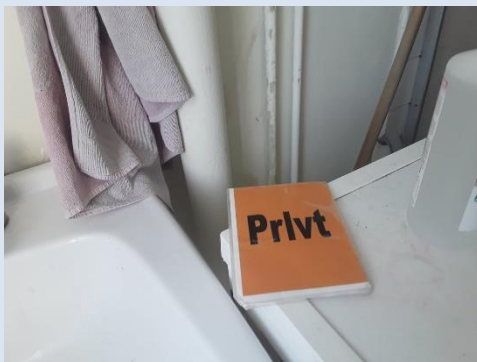
PRELEVEMENT : 43LAH0202P003		
NOM DU CLIENT	NUMERO DU DOSSIER	PIECE OU LOCAL
OPH77	43LAH0202 28/08/2017	Salle de bains
MATERIAU	DATE DE PRELEVEMENT	NOM DE L'OPERATEUR
Peintures multiples en vrac	28/08/2017	BRUNIoT Tristan
LOCALISATION		RESULTAT
Canalisation		Amiante non détecté

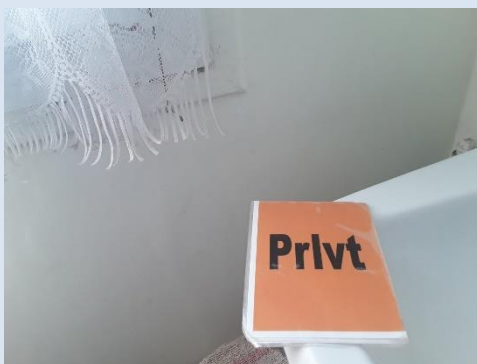
PRELEVEMENT : 43LAH0202P004		
NOM DU CLIENT	NUMERO DU DOSSIER	PIECE OU LOCAL
OPH77	43LAH0202 28/08/2017	Salle de bains
MATERIAU	DATE DE PRELEVEMENT	NOM DE L'OPERATEUR
Enduit plâtreux blanc en vrac + peintures multiples non séparable	28/08/2017	BRUNIoT Tristan
LOCALISATION		RESULTAT
Mur B		Amiante non détecté

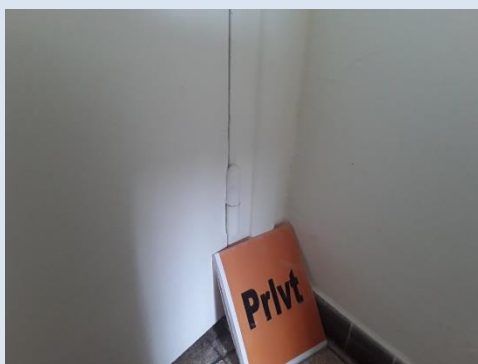
PRELEVEMENT : 43LAH0202P005		
NOM DU CLIENT	NUMERO DU DOSSIER	PIECE OU LOCAL
OPH77	43LAH0202 28/08/2017	Salle de bains
MATERIAU	DATE DE PRELEVEMENT	NOM DE L'OPERATEUR
Enduit plâtreux blanc en vrac + peintures multiples non séparable	28/08/2017	BRUNIoT Tristan
LOCALISATION		RESULTAT
Mur A		Amiante non détecté

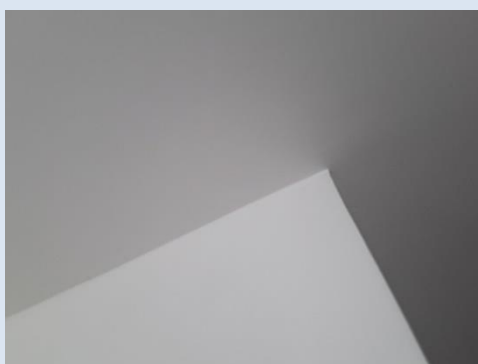
PRELEVEMENT : 43LAH0202P006		
NOM DU CLIENT	NUMERO DU DOSSIER	PIECE OU LOCAL
OPH77	43LAH0202 28/08/2017	Salle de bains
MATERIAU	DATE DE PRELEVEMENT	NOM DE L'OPERATEUR
Enduit beige en faible quantité en vrac non séparable + peintures multiples en faible quantité non séparable	28/08/2017	BRUNIoT Tristan
LOCALISATION		RESULTAT
Plafond		Amiante non détecté
