## Rapport de mission de repérage des matériaux et produits contenant de l'amiante avant réalisation de travaux

7 ALLEE DES JONQUILLES

77420 CHAMPS SUR MARNE

RAPPORT N° :	43LAK0201	Laboratoire d'Analyses :	ITGA
Repérage réalisé le :	22/10/2018	Adresse laboratoire :	3 RUE ARMAND HERPIN LACROIX - CS 46537 35065 RENNES CEDEX
Accompagnateur :		Numéro d'accréditation :	1-5967
Par :	Mohamed HANNOU	Organisme d'assurance professionnelle :	AXA France
N° certificat :	CPDI4755	Adresse assurance :	313 Terrasses de l'Arche 92727 NANTERRE CEDEX
Date d'obtention :	08/02/2018	N° de contrat d'assurance :	10063271004
Organisme certificateur	I.Cert Parc EDONIA - Bâtiment G - Rue de la Terre Victoria - 35760 SAINT GREGOIRE	Date de validité :	31/12/2018

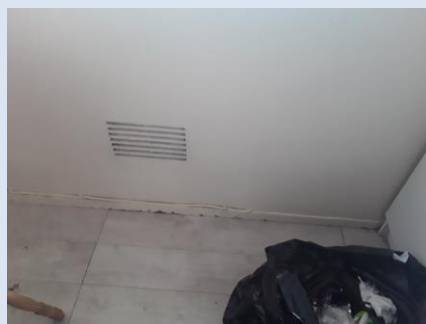
PRELEVEMENT : 43LAK0201P001			
NOM DU CLIENT	NUMERO DU DOSSIER		PIECE OU LOCAL
OPH77	43LAK0201 22/10/2018		Cuisine
ELEMENT	DESCRIPTIF DU LABORATOIRE	DATE DE PRELEVEMENT	NOM DE L'OPERATEUR
Enduit béton	Enduit plâtreux blanc en vrac + peinture non séparable	22/10/2018	HANNOU Mohamed
LOCALISATION		RESULTAT	
Mur A		Amiante non détecté

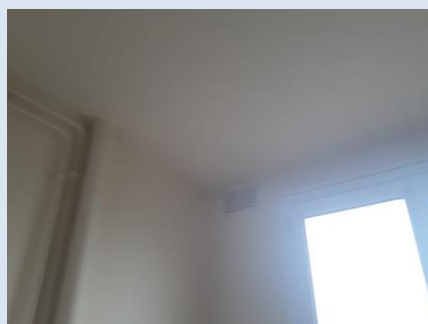
**PRELEVEMENT : 43LAK0201P003**

NOM DU CLIENT	NUMERO DU DOSSIER	PIECE OU LOCAL	
OPH77	43LAK0201 22/10/2018	Salle de bains	
ELEMENT	DESCRIPTIF DU LABORATOIRE	DATE DE PRELEVEMENT	NOM DE L'OPERATEUR
Enduit béton	Enduit plâtreux blanc en vrac + peintures multiples non séparable	22/10/2018	HANNOU Mohamed
LOCALISATION		RESULTAT	
Plafond		Amiante non détecté

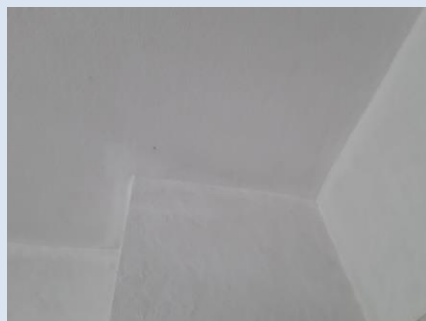
PRELEVEMENT : 43LAK0201P006			
NOM DU CLIENT	NUMERO DU DOSSIER	PIECE OU LOCAL	
OPH77	43LAK0201 22/10/2018	Séjour	
ELEMENT	DESCRIPTIF DU LABORATOIRE	DATE DE PRELEVEMENT	NOM DE L'OPERATEUR
Enduit béton	Enduit plâtreux blanc en faible quantité en vrac + papier en faible quantité non séparable + peinture non séparable	22/10/2018	HANNOU Mohamed
LOCALISATION		RESULTAT	
Plafond		Amiante non détecté

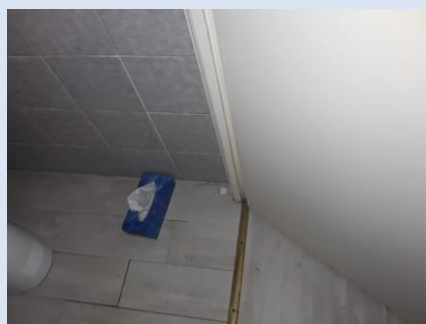
PRELEVEMENT : 43LAK0201P007			
NOM DU CLIENT	NUMERO DU DOSSIER	PIECE OU LOCAL	
OPH77	43LAK0201 22/10/2018	WC	
ELEMENT	DESCRIPTIF DU LABORATOIRE	DATE DE PRELEVEMENT	NOM DE L'OPERATEUR
Revêtement souple	Revêtement cassant beige + colle polymère jaune non séparable	22/10/2018	HANNOU Mohamed
LOCALISATION		RESULTAT	
Sol		Amiante non détecté

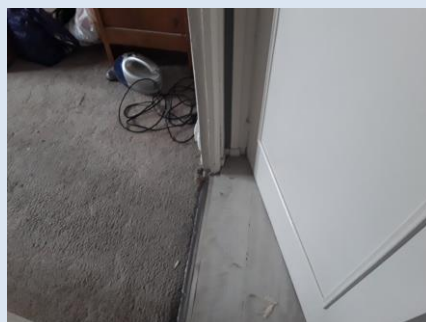
PRELEVEMENT : 43LAK0201P008			
NOM DU CLIENT	NUMERO DU DOSSIER	PIECE OU LOCAL	
OPH77	43LAK0201 22/10/2018	Chambre 1	
ELEMENT	DESCRIPTIF DU LABORATOIRE	DATE DE PRELEVEMENT	NOM DE L'OPERATEUR
Moquette	Moquette beige avec couche en toile + colle polymère jaune non séparable + peinture non séparable	22/10/2018	HANNOU Mohamed
LOCALISATION		RESULTAT	
Sol		Amiante non détecté

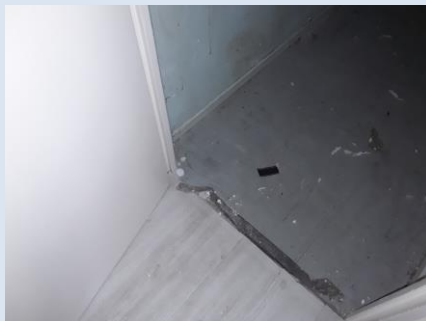
PRELEVEMENT : 43LAK0201P009			
NOM DU CLIENT	NUMERO DU DOSSIER	PIECE OU LOCAL	
OPH77	43LAK0201 22/10/2018	Cellier	
ELEMENT	DESCRIPTIF DU LABORATOIRE	DATE DE PRELEVEMENT	NOM DE L'OPERATEUR
Dalle de sol	Dalle dure cassante grise	22/10/2018	HANNOU Mohamed
LOCALISATION		RESULTAT	
Sol		Fr1:Amiante détecté (Chrysotile)

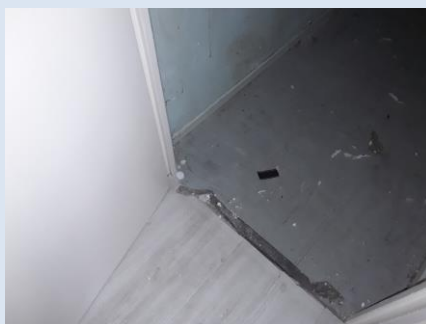
PRELEVEMENT : 43LAK0201P009			
NOM DU CLIENT	NUMERO DU DOSSIER	PIECE OU LOCAL	
OPH77	43LAK0201 22/10/2018	Cellier	
ELEMENT	DESCRIPTIF DU LABORATOIRE	DATE DE PRELEVEMENT	NOM DE L'OPERATEUR
Dalle de sol	Colle bitumineuse noire	22/10/2018	HANNOU Mohamed
LOCALISATION		RESULTAT	
Sol		Fr2:Amiante détecté (Chrysotile)

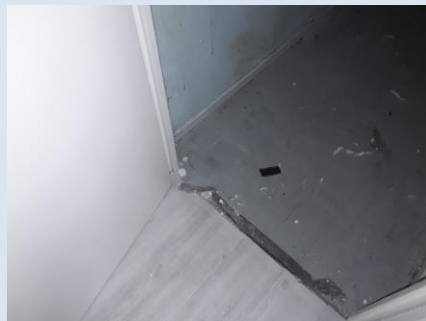
**PRELEVEMENT : 43LAK0201P009**

NOM DU CLIENT	NUMERO DU DOSSIER	PIECE OU LOCAL	
OPH77	43LAK0201 22/10/2018	Cellier	
ELEMENT	DESCRIPTIF DU LABORATOIRE	DATE DE PRELEVEMENT	NOM DE L'OPERATEUR
Dalle de sol	Matériau compact gris hétérogène	22/10/2018	HANNOU Mohamed
LOCALISATION		RESULTAT	
Sol		Fr3:Amiante non détecté

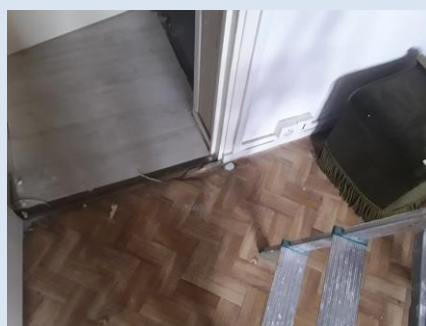
**PRELEVEMENT : 43LAK0201P010**

NOM DU CLIENT	NUMERO DU DOSSIER	PIECE OU LOCAL	
OPH77	43LAK0201 22/10/2018	Chambre 2	
ELEMENT	DESCRIPTIF DU LABORATOIRE	DATE DE PRELEVEMENT	NOM DE L'OPERATEUR
Revêtement souple	Revêtement souple marron	22/10/2018	HANNOU Mohamed
LOCALISATION		RESULTAT	
Sol		Fr1:Amiante non détecté

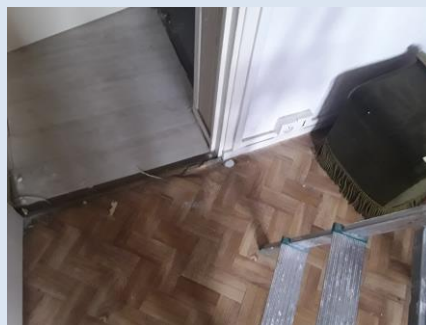
PRELEVEMENT : 43LAK0201P010			
NOM DU CLIENT	NUMERO DU DOSSIER	PIECE OU LOCAL	
OPH77	43LAK0201 22/10/2018	Chambre 2	
ELEMENT	DESCRIPTIF DU LABORATOIRE	DATE DE PRELEVEMENT	NOM DE L'OPERATEUR
Revêtement souple	Colle polymère jaune non séparable + dalle dure cassante grise	22/10/2018	HANNOU Mohamed
LOCALISATION		RESULTAT	
Sol		Fr2:Amiante détecté (Chrysotile)

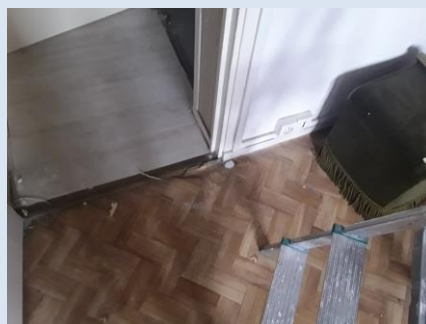
PRELEVEMENT : 43LAK0201P010			
NOM DU CLIENT	NUMERO DU DOSSIER	PIECE OU LOCAL	
OPH77	43LAK0201 22/10/2018	Chambre 2	
ELEMENT	DESCRIPTIF DU LABORATOIRE	DATE DE PRELEVEMENT	NOM DE L'OPERATEUR
Revêtement souple	Colle bitumineuse noire en faible quantité + ragréage gris en vrac non séparable	22/10/2018	HANNOU Mohamed
LOCALISATION		RESULTAT	
Sol		Fr3:Amiante détecté (Chrysotile)
