Rapport de mission de repérage des matériaux et produits contenant de l'amiante avant réalisation de travaux

9 ALLEE DES JONQUILLES

77420 CHAMPS SUR MARNE

RAPPORT N° :	43LAM0001	Laboratoire d'Analyses :	ITGA
Repérage réalisé le :	11/06/2018	Adresse laboratoire :	3 RUE ARMAND HERPIN LACROIX - CS 46537 35065 RENNES CEDEX
Accompagnateur :		Numéro d'accréditation :	1-5967
Par :	Gaetan BEDEL	Organisme d'assurance professionnelle :	AXA France
N° certificat :	CPDI3869	Adresse assurance :	313 Terrasses de l'Arche 92727 NANTERRE CEDEX
Date d'obtention :	22/04/2016	N° de contrat d'assurance :	10063271004
Organisme certificateur	I.CERT PARC EDONIA - BAT G - RUE DE LA TERRE VICTORIA - 35760 SAINT GREGOIRE	Date de validité :	31/12/2018

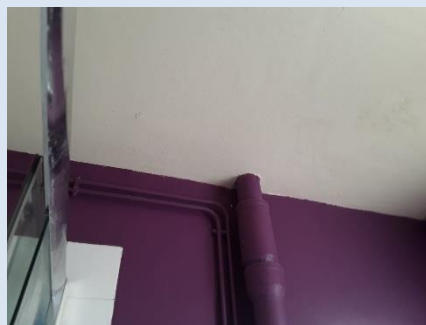
PRELEVEMENT : 43LAM0001P003			
NOM DU CLIENT	NUMERO DU DOSSIER		PIECE OU LOCAL
OPH77	43LAM0001 11/06/2018		Salle de bains
ELEMENT	DESCRIPTIF DU LABORATOIRE	DATE DE PRELEVEMENT	NOM DE L'OPERATEUR
Enduit / Peinture béton	Enduit plâtreux blanc en vrac + peinture non séparable	11/06/2018	BEDEL Gaetan
LOCALISATION		RESULTAT	
Plafond		Amiante non détecté

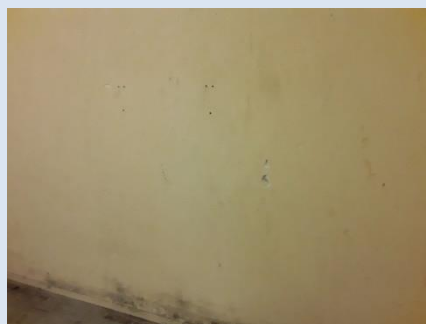
PRELEVEMENT : 43LAM0001P004			
NOM DU CLIENT	NUMERO DU DOSSIER		PIECE OU LOCAL
OPH77	43LAM0001 11/06/2018		Chambre 1
ELEMENT	DESCRIPTIF DU LABORATOIRE	DATE DE PRELEVEMENT	NOM DE L'OPERATEUR
Enduit / Peinture béton	Enduit plâtreux blanc en vrac + peinture non séparable	11/06/2018	BEDEL Gaetan
LOCALISATION		RESULTAT	
Mur C		Amiante non détecté

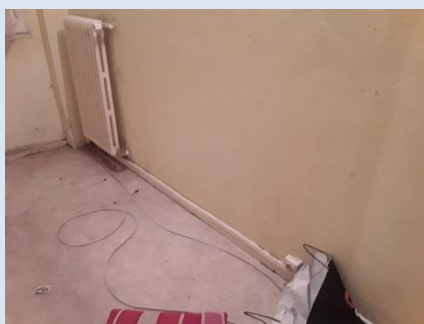
PRELEVEMENT : 43LAM0001P005			
NOM DU CLIENT	NUMERO DU DOSSIER	PIECE OU LOCAL	
OPH77	43LAM0001 11/06/2018	Chambre 2	
ELEMENT	DESCRIPTIF DU LABORATOIRE	DATE DE PRELEVEMENT	NOM DE L'OPERATEUR
Enduit / Peinture	Enduit plâtreux blanc en vrac + peinture non séparable	11/06/2018	BEDEL Gaetan
LOCALISATION		RESULTAT	
Mur C		Amiante non détecté

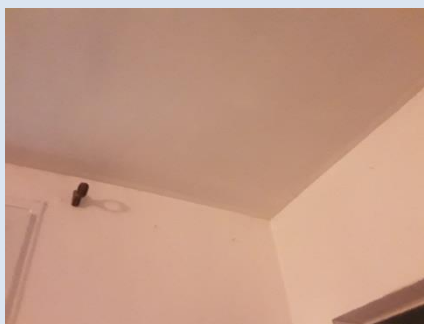
PRELEVEMENT : 43LAM0001P006			
NOM DU CLIENT	NUMERO DU DOSSIER	PIECE OU LOCAL	
OPH77	43LAM0001 11/06/2018	Séjour	
ELEMENT	DESCRIPTIF DU LABORATOIRE	DATE DE PRELEVEMENT	NOM DE L'OPERATEUR
Enduit / Peinture béton	Enduit plâtreux blanc en vrac + peintures multiples non séparable	11/06/2018	BEDEL Gaetan
LOCALISATION		RESULTAT	
Plafond		Amiante détecté (Chrysotile)

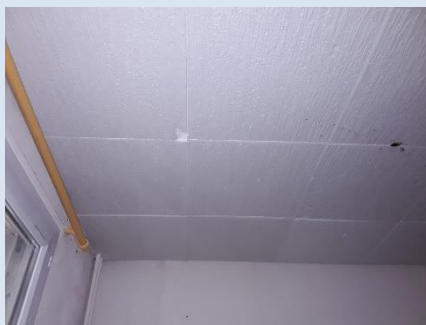
PRELEVEMENT : 43LAM0001P007			
NOM DU CLIENT	NUMERO DU DOSSIER	PIECE OU LOCAL	
OPH77	43LAM0001 11/06/2018	Chambre 3	
ELEMENT	DESCRIPTIF DU LABORATOIRE	DATE DE PRELEVEMENT	NOM DE L'OPERATEUR
Dalle de polystyrènes	Polystyrène + peinture non séparable + matériau plâtreux blanc non séparable	11/06/2018	BEDEL Gaetan
LOCALISATION		RESULTAT	
Plafond		Amiante non détecté

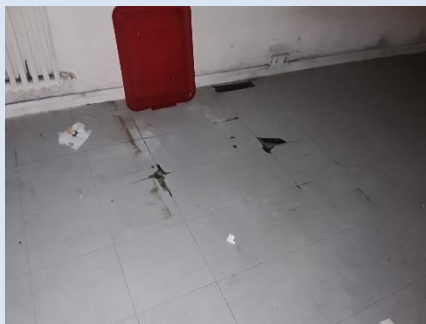
PRELEVEMENT : 43LAM0001P008			
NOM DU CLIENT	NUMERO DU DOSSIER	PIECE OU LOCAL	
OPH77	43LAM0001 11/06/2018	Chambre 3	
ELEMENT	DESCRIPTIF DU LABORATOIRE	DATE DE PRELEVEMENT	NOM DE L'OPERATEUR
Dalle de sol	Dalle dure cassante grise	11/06/2018	BEDEL Gaetan
LOCALISATION		RESULTAT	
Sol		Fr1:Amiante détecté (Chrysotile)

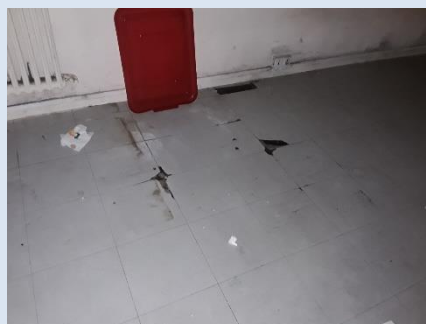
PRELEVEMENT : 43LAM0001P008			
NOM DU CLIENT	NUMERO DU DOSSIER	PIECE OU LOCAL	
OPH77	43LAM0001 11/06/2018	Chambre 3	
ELEMENT	DESCRIPTIF DU LABORATOIRE	DATE DE PRELEVEMENT	NOM DE L'OPERATEUR
Dalle de sol	Colle bitumineuse noire + ragréage gris en faible quantité non séparable + matériau gris en faible quantité hétérogène non séparable	11/06/2018	BEDEL Gaetan
LOCALISATION		RESULTAT	
Sol		Fr2:Amiante détecté (Chrysotile)

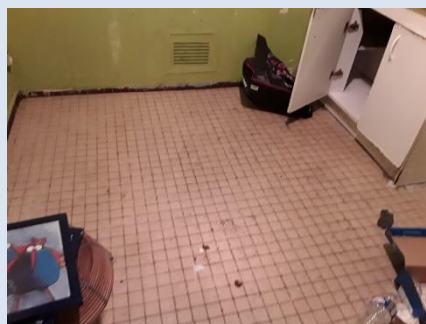
PRELEVEMENT : 43LAM0001P009			
NOM DU CLIENT	NUMERO DU DOSSIER	PIECE OU LOCAL	
OPH77	43LAM0001 11/06/2018	Cuisine	
ELEMENT	DESCRIPTIF DU LABORATOIRE	DATE DE PRELEVEMENT	NOM DE L'OPERATEUR
Carrelage	Colle grise + carrelage	11/06/2018	BEDEL Gaetan
LOCALISATION		RESULTAT	
Sol		Amiante non détecté

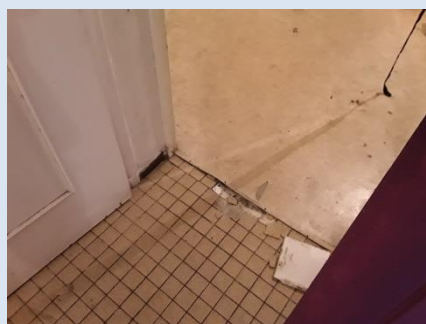
PRELEVEMENT : 43LAM0001P010			
NOM DU CLIENT	NUMERO DU DOSSIER	PIECE OU LOCAL	
OPH77	43LAM0001 11/06/2018	Couloir	
ELEMENT	DESCRIPTIF DU LABORATOIRE	DATE DE PRELEVEMENT	NOM DE L'OPERATEUR
Carrelage	Colle blanche + joint cassant gris non séparable + carrelage	11/06/2018	BEDEL Gaetan
LOCALISATION		RESULTAT	
Sol		Amiante non détecté

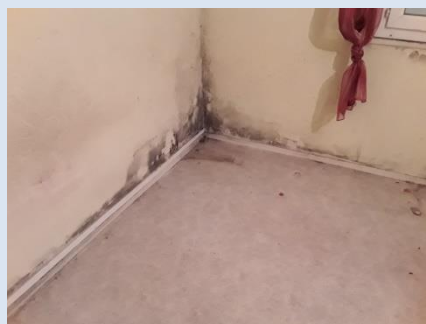
PRELEVEMENT : 43LAM0001P011			
NOM DU CLIENT	NUMERO DU DOSSIER	PIECE OU LOCAL	
OPH77	43LAM0001 11/06/2018	Chambre 2	
ELEMENT	DESCRIPTIF DU LABORATOIRE	DATE DE PRELEVEMENT	NOM DE L'OPERATEUR
Revêtement souple	Dalle dure cassante grise	11/06/2018	BEDEL Gaetan
LOCALISATION		RESULTAT	
Sol		Fr1:Amiante détecté (Chrysotile)

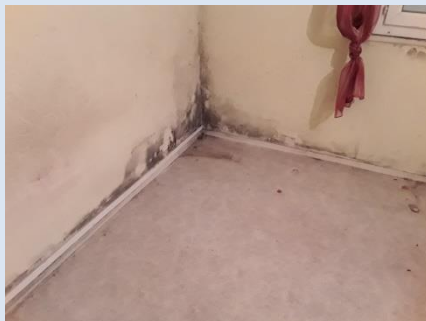
PRELEVEMENT : 43LAM0001P011

NOM DU CLIENT	NUMERO DU DOSSIER	PIECE OU LOCAL	
OPH77	43LAM0001 11/06/2018	Chambre 2	
ELEMENT	DESCRIPTIF DU LABORATOIRE	DATE DE PRELEVEMENT	NOM DE L'OPERATEUR
Revêtement souple	Revêtement souple beige	11/06/2018	BEDEL Gaetan
LOCALISATION		RESULTAT	
Sol		Fr2:Amiante non détecté

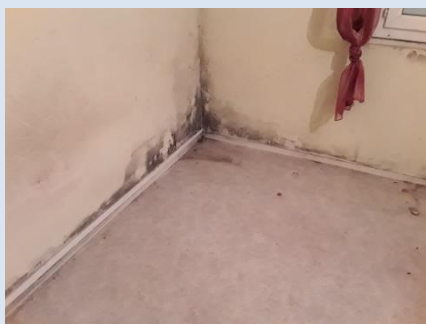
PRELEVEMENT : 43LAM0001P011

NOM DU CLIENT	NUMERO DU DOSSIER	PIECE OU LOCAL	
OPH77	43LAM0001 11/06/2018	Chambre 2	
ELEMENT	DESCRIPTIF DU LABORATOIRE	DATE DE PRELEVEMENT	NOM DE L'OPERATEUR
Revêtement souple	Colle bitumineuse noire en faible quantité + ragréage gris en faible quantité en vrac non séparable	11/06/2018	BEDEL Gaetan
LOCALISATION		RESULTAT	
Sol		Fr3:Amiante détecté (Chrysotile)
