Rapport de mission de repérage des matériaux et produits contenant de l'amiante avant réalisation de travaux

Norme NF X 46-020 V .2017

10 ALLEE DES JONQUILLES

77420 CHAMPS SUR MARNE

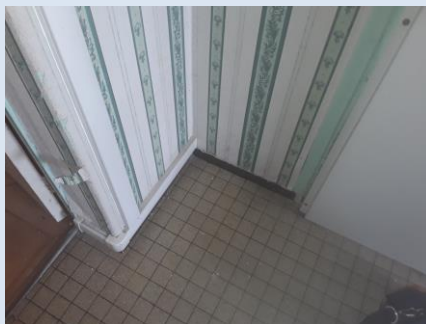
PRELEVEMENT : 43LAN0001P001			
NOM DU CLIENT	NUMERO DU DOSSIER		PIECE OU LOCAL
OPH77	43LAN0001 27/08/2019		Entrée (Rez de chaussée)
ELEMENT	DESCRIPTIF DU LABORATOIRE	DATE DE PRELEVEMENT	NOM DE L'OPERATEUR
Enduit	Peintures multiples non séparable + enduit plâtreux blanc	27/08/2019	IZABACHENE Lyes
LOCALISATION		RESULTAT	
Mur F		Amiante non détecté

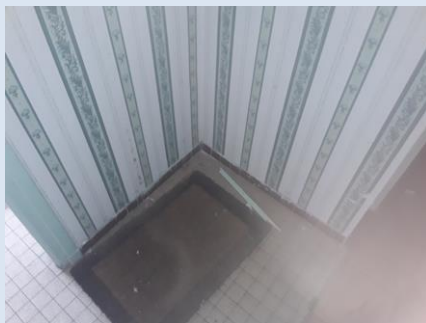
PRELEVEMENT : 43LAN0001P002			
NOM DU CLIENT	NUMERO DU DOSSIER		PIECE OU LOCAL
OPH77	43LAN0001 27/08/2019		Entrée (Rez de chaussée)
ELEMENT	DESCRIPTIF DU LABORATOIRE	DATE DE PRELEVEMENT	NOM DE L'OPERATEUR
Enduit	Peintures multiples en vrac non séparable + enduit plâtreux blanc + papier non séparable	27/08/2019	IZABACHENE Lyes
LOCALISATION		RESULTAT	
Mur B		Amiante non détecté

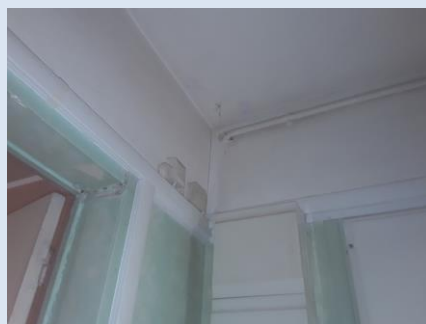
PRELEVEMENT : 43LAN0001P003			
NOM DU CLIENT	NUMERO DU DOSSIER		PIECE OU LOCAL
OPH77	43LAN0001 27/08/2019		Entrée (Rez de chaussée)
ELEMENT	DESCRIPTIF DU LABORATOIRE	DATE DE PRELEVEMENT	NOM DE L'OPERATEUR
Enduit / Peinture béton	Peintures multiples non séparable + enduit beige en faible quantité en vrac avec poussières non séparable	27/08/2019	IZABACHENE Lyes
LOCALISATION		RESULTAT	
Plafond		Amiante non détecté

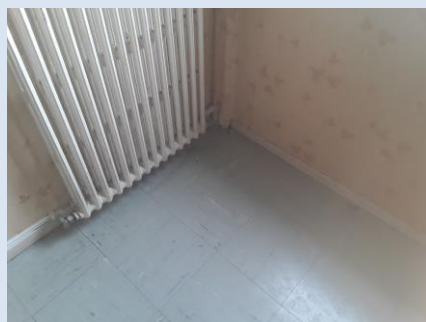
PRELEVEMENT : 43LAN0001P004			
NOM DU CLIENT	NUMERO DU DOSSIER		PIECE OU LOCAL
OPH77	43LAN0001 27/08/2019		Chambre 1 (Rez de chaussée)
ELEMENT	DESCRIPTIF DU LABORATOIRE	DATE DE PRELEVEMENT	NOM DE L'OPERATEUR
Dalle de sol	Peinture en faible quantité non séparable + dalle dure cassante grise	27/08/2019	IZABACHENE Lyes
LOCALISATION		RESULTAT	
Sol		Fr1:Amiante détecté (Chrysotile)

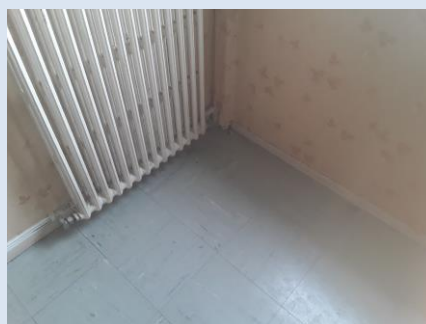
PRELEVEMENT : 43LAN0001P004			
NOM DU CLIENT	NUMERO DU DOSSIER	PIECE OU LOCAL	
OPH77	43LAN0001 27/08/2019	Chambre 1 (Rez de chaussée)	
ELEMENT	DESCRIPTIF DU LABORATOIRE	DATE DE PRELEVEMENT	NOM DE L'OPERATEUR
Dalle de sol	Colle bitumineuse noire + ragréage gris en vrac non séparable	27/08/2019	IZABACHENE Lyes
LOCALISATION		RESULTAT	
Sol		Fr2:Amiante détecté (Chrysotile)

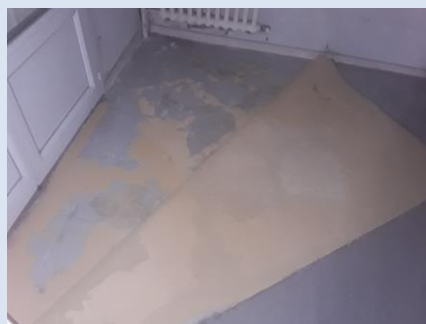
PRELEVEMENT : 43LAN0001P005			
NOM DU CLIENT	NUMERO DU DOSSIER	PIECE OU LOCAL	
OPH77	43LAN0001 27/08/2019	Chambre 3 (Rez de chaussée)	
ELEMENT	DESCRIPTIF DU LABORATOIRE	DATE DE PRELEVEMENT	NOM DE L'OPERATEUR
Moquette	Moquette grise avec couche en mousse	27/08/2019	IZABACHENE Lyes
LOCALISATION		RESULTAT	
Sol		Amiante non détecté

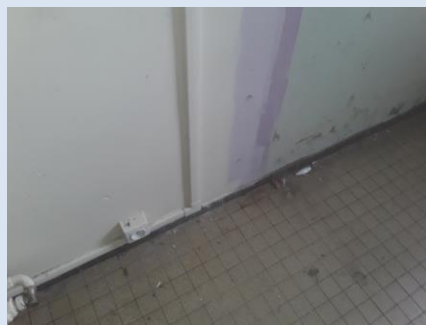
PRELEVEMENT : 43LAN0001P006			
NOM DU CLIENT	NUMERO DU DOSSIER		PIECE OU LOCAL
OPH77	43LAN0001 27/08/2019		Cuisine (Rez de chaussée)
ELEMENT	DESCRIPTIF DU LABORATOIRE	DATE DE PRELEVEMENT	NOM DE L'OPERATEUR
Enduit / Peinture	Peintures multiples non séparable + enduit plâtreux blanc	27/08/2019	IZABACHENE Lyes
LOCALISATION		RESULTAT	
Mur A		Amiante non détecté

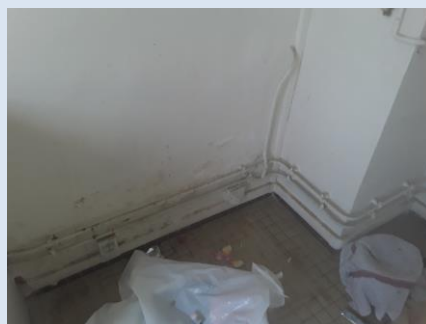
PRELEVEMENT : 43LAN0001P007			
NOM DU CLIENT	NUMERO DU DOSSIER		PIECE OU LOCAL
OPH77	43LAN0001 27/08/2019		Cuisine (Rez de chaussée)
ELEMENT	DESCRIPTIF DU LABORATOIRE	DATE DE PRELEVEMENT	NOM DE L'OPERATEUR
Enduit / Peinture	Peintures multiples non séparable + enduit plâtreux blanc	27/08/2019	IZABACHENE Lyes
LOCALISATION		RESULTAT	
Mur C		Amiante non détecté

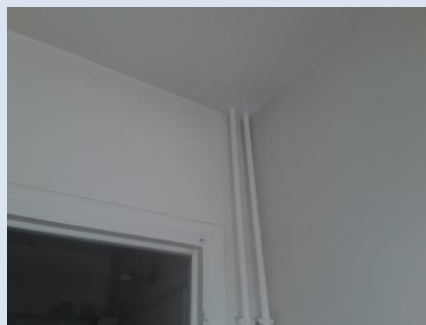
PRELEVEMENT : 43LAN0001P008			
NOM DU CLIENT	NUMERO DU DOSSIER	PIECE OU LOCAL	
OPH77	43LAN0001 27/08/2019	Cuisine (Rez de chaussée)	
ELEMENT	DESCRIPTIF DU LABORATOIRE	DATE DE PRELEVEMENT	NOM DE L'OPERATEUR
Enduit / Peinture béton	Peintures multiples non séparable + enduit plâtreux blanc non séparable	27/08/2019	IZABACHENE Lyes
LOCALISATION		RESULTAT	
Plafond		Fr1:Amiante non détecté

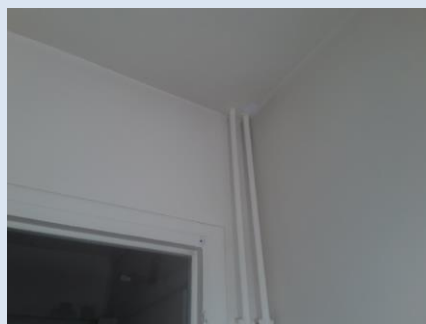
PRELEVEMENT : 43LAN0001P008			
NOM DU CLIENT	NUMERO DU DOSSIER	PIECE OU LOCAL	
OPH77	43LAN0001 27/08/2019	Cuisine (Rez de chaussée)	
ELEMENT	DESCRIPTIF DU LABORATOIRE	DATE DE PRELEVEMENT	NOM DE L'OPERATEUR
Enduit / Peinture béton	Matériau gris	27/08/2019	IZABACHENE Lyes
LOCALISATION		RESULTAT	
Plafond		Fr2:Amiante non détecté

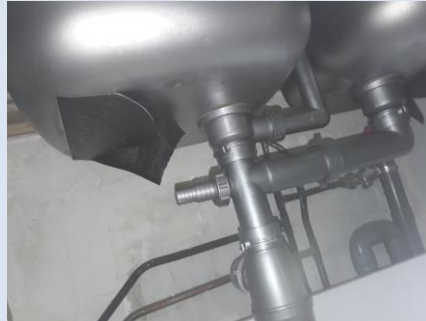
PRELEVEMENT : 43LAN0001P009			
NOM DU CLIENT	NUMERO DU DOSSIER		PIECE OU LOCAL
OPH77	43LAN0001 27/08/2019		Cuisine (Rez de chaussée)
ELEMENT	DESCRIPTIF DU LABORATOIRE	DATE DE PRELEVEMENT	NOM DE L'OPERATEUR
Tampon bitumineux	Tampon bitumineux noir avec couche souple	27/08/2019	IZABACHENE Lyes
LOCALISATION		RESULTAT	
Sous évier		Amiante non détecté	
EMPLACEMENT
