## Rapport de mission de repérage des matériaux et produits contenant de l'amiante avant réalisation de travaux

Référence : RAAT\_43LAB0001

Bien : Appartement

Adresse : 35 rue Des prés 77420 CHAMPS-SUR-MARNE

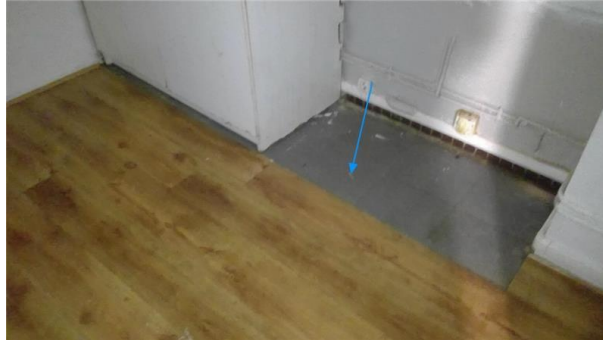
**PRELEVEMENT : P001**

Nom du client	Numéro de dossier	Localisation
HABITAT 77 OPH DE SEINE ET MARNE	RAAT_43LAB0001	RDC - Cuisine Plancher - Sol
Nom de l'opérateur	Date de prélèvement	Matériau
MARTIN Olivier	22/06/2021	Ragréage / colle - Linoléum
Résultat amiante		
absence d'amiante

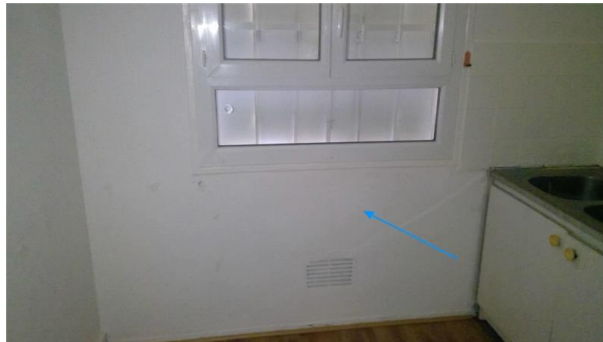
**PRELEVEMENT : P002**

Nom du client	Numéro de dossier	Localisation
HABITAT 77 OPH DE SEINE ET MARNE	RAAT_43LAB0001	RDC - Cuisine Mur façade - C
Nom de l'opérateur	Date de prélèvement	Matériau
MARTIN Olivier	22/06/2021	Béton/plâtre/enduit - Peinture
Résultat amiante		
absence d'amiante

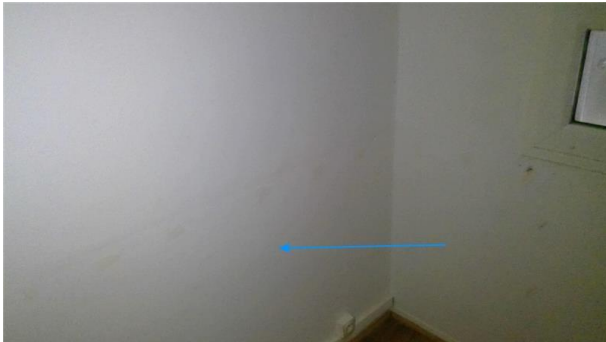
PRELEVEMENT : P003		
Emplacement

Nom du client	Numéro de dossier	Localisation
HABITAT 77 OPH DE SEINE ET MARNE	RAAT_43LAB0001	RDC - Cuisine Mur - B
Nom de l'opérateur	Date de prélèvement	Matériau
MARTIN Olivier	22/06/2021	Béton/plâtre/enduit - Peinture
Résultat amiante		
absence d'amiante

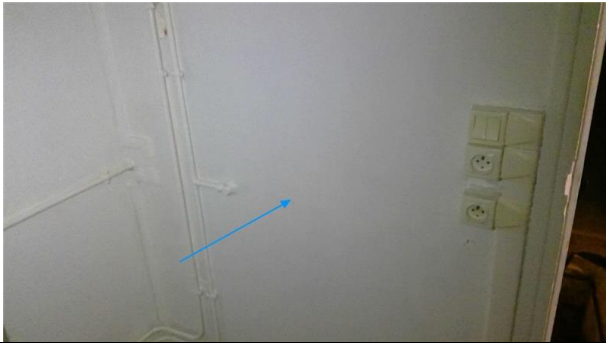
PRELEVEMENT : P004		
Emplacement

Nom du client	Numéro de dossier	Localisation
HABITAT 77 OPH DE SEINE ET MARNE	RAAT_43LAB0001	RDC - Cuisine Cloisons - A, D
Nom de l'opérateur	Date de prélèvement	Matériau
MARTIN Olivier	22/06/2021	Enduit / Plâtre - Peinture
Résultat amiante		
absence d'amiante

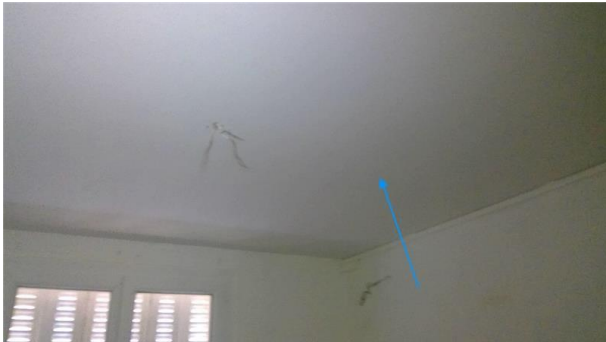
PRELEVEMENT : P005		
Emplacement

Nom du client	Numéro de dossier	Localisation
HABITAT 77 OPH DE SEINE ET MARNE	RAAT_43LAB0001	RDC - Cuisine Plafond - Plafond
Nom de l'opérateur	Date de prélèvement	Matériau
MARTIN Olivier	22/06/2021	Enduit / Plâtre - Peinture
Résultat amiante		
absence d'amiante

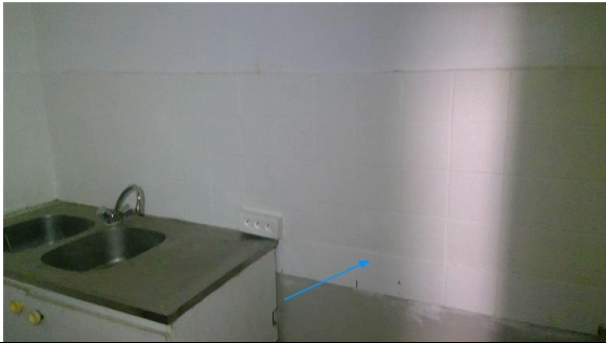
PRELEVEMENT : P006		
Emplacement

Nom du client	Numéro de dossier	Localisation
HABITAT 77 OPH DE SEINE ET MARNE	RAAT_43LAB0001	RDC - Cuisine Mur - CD
Nom de l'opérateur	Date de prélèvement	Matériau
MARTIN Olivier	22/06/2021	Colle - Faïence
Résultat amiante		
absence d'amiante

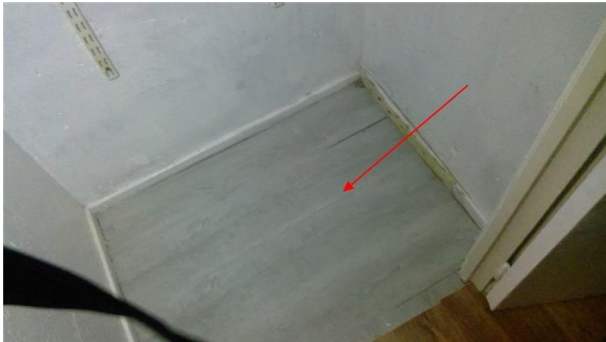
PRELEVEMENT : P007		
Emplacement

N° Local	Local	Elément	Zone	Matériau / Produit	Méthode	référence du prélèvement	état de dégradation abrégé	(AVT2019) Quantification
1	Entrée	Plancher	Sol	Ragréage / colle - Linoleum	Résultat d'analyse (P007)	P007	MD	
3	Placard n°1	Plancher	Sol	Ragréage / colle - Linoleum	Résultat d'analyse (P007)	P007	MND	
6	Chambre n°1	Plancher	Sol	Ragréage / colle - Linoleum	Résultat d'analyse (P007)	P007	MND	
7	Placard n°2	Plancher	Sol	Ragréage / colle - Linoleum	Résultat d'analyse (P007)	P007	MND	
8	Chambre n°2	Plancher	Sol	Ragréage / colle - Linoleum	Résultat d'analyse (P007)	P007	MND	
9	Séjour	Plancher	Sol	Ragréage / colle - Linoleum	Résultat d'analyse (P007)	P007	MND

Nom du client	Numéro de dossier	Localisation
HABITAT 77 OPH DE SEINE ET MARNE	RAAT_43LAB0001	RDC - Placard n°2 Plancher - Sol
Nom de l'opérateur	Date de prélèvement	Matériau
MARTIN Olivier	22/06/2021	Ragréage / colle - Linoléum
Résultat amiante		
Présence d'amiante (Fibres d'amiante de type chrysotile)

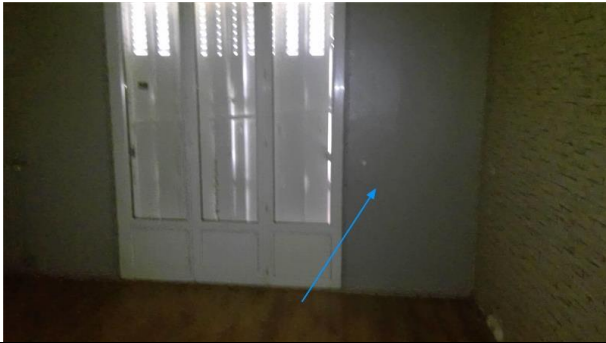
PRELEVEMENT : P008		
Emplacement

Nom du client	Numéro de dossier	Localisation
HABITAT 77 OPH DE SEINE ET MARNE	RAAT_43LAB0001	RDC - Séjour Mur façade - C
Nom de l'opérateur	Date de prélèvement	Matériau
MARTIN Olivier	22/06/2021	Béton/plâtre/enduit - Peinture
Résultat amiante		
absence d'amiante

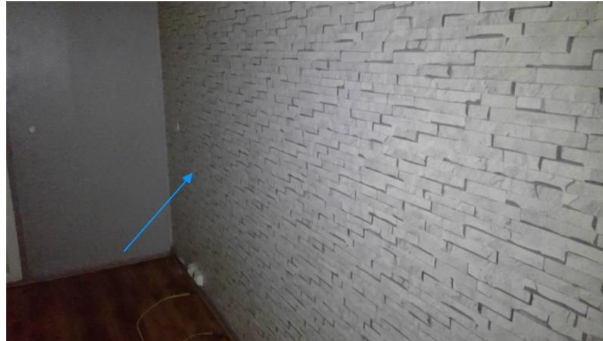
### PRELEVEMENT : P009

Nom du client	Numéro de dossier	Localisation
HABITAT 77 OPH DE SEINE ET MARNE	RAAT_43LAB0001	RDC - Séjour Mur - D
Nom de l'opérateur	Date de prélèvement	Matériau
MARTIN Olivier	22/06/2021	Béton/plâtre/enduit - Peinture
<b>Résultat amiante</b>		
absence d'amiante

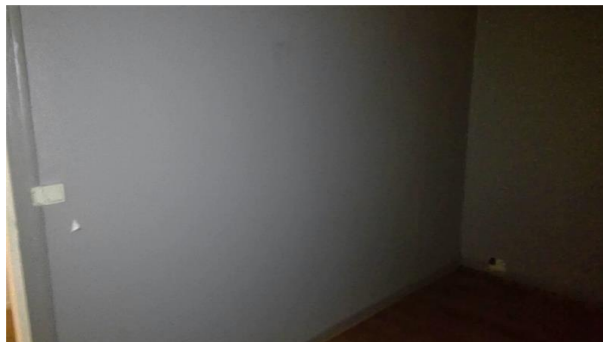
### PRELEVEMENT : P010

Nom du client	Numéro de dossier	Localisation
HABITAT 77 OPH DE SEINE ET MARNE	RAAT_43LAB0001	RDC - Séjour Cloisons - A, B
Nom de l'opérateur	Date de prélèvement	Matériau
MARTIN Olivier	22/06/2021	Enduit / Plâtre - Peinture
<b>Résultat amiante</b>		
absence d'amiante

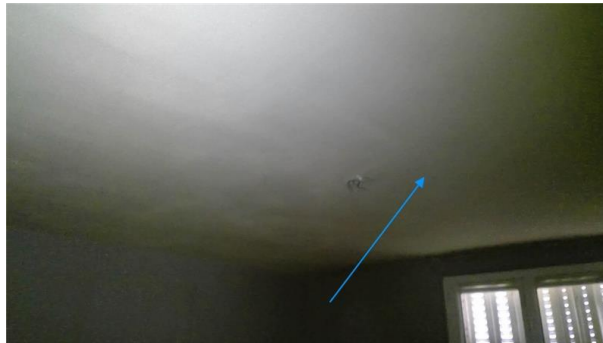
### PRELEVEMENT : P011

Nom du client	Numéro de dossier	Localisation
HABITAT 77 OPH DE SEINE ET MARNE	RAAT_43LAB0001	RDC - Séjour Plafond - Plafond
Nom de l'opérateur	Date de prélèvement	Matériau
MARTIN Olivier	22/06/2021	Enduit / Plâtre - Peinture
<b>Résultat amiante</b>		
absence d'amiante

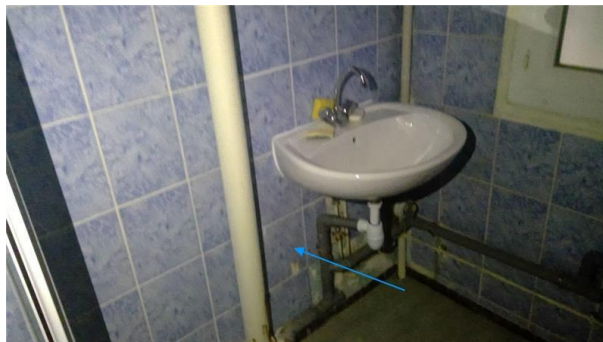
### PRELEVEMENT : P012

Nom du client	Numéro de dossier	Localisation
HABITAT 77 OPH DE SEINE ET MARNE	RAAT_43LAB0001	RDC - Salle d'eau Mur - ABCD
Nom de l'opérateur	Date de prélèvement	Matériau
MARTIN Olivier	22/06/2021	Colle - Faïence
<b>Résultat amiante</b>		
absence d'amiante

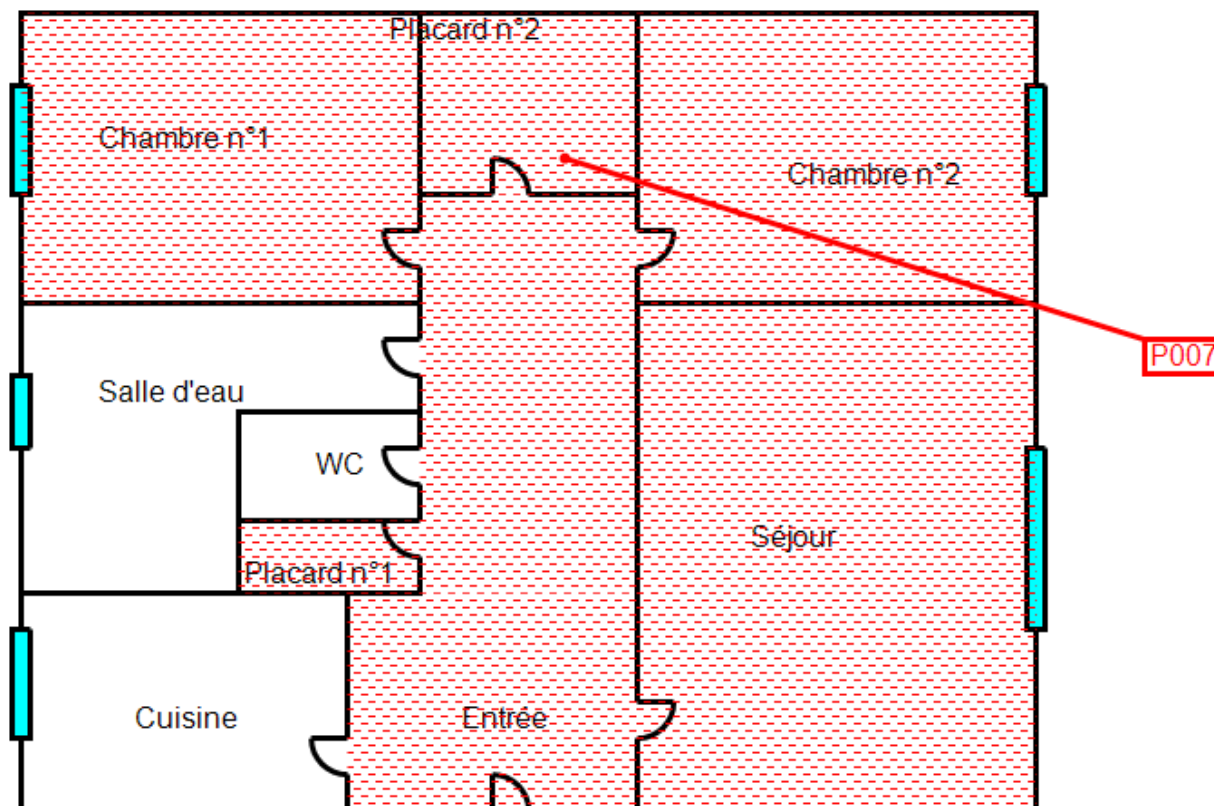
Dalles de sols +colle
