**Rapport de mission de repérage des matériaux et produits contenant de l'amiante dans les immeubles bâtis avant réalisation de travaux**

Numéro de dossier : RAAT\_43LAC0102

Date du repérage : 03/09/2021

Adresse	Rue : ..... <b>80 Rue de la Morelle (43LAC0102)</b> Bât., escalier, niveau, appartement n°, lot n° : <b>Bat. 80; Esc. 80; Etage 1; Porte 0102 Lot numéro 43LAC0102,</b> Code postal, ville : . <b>77420 Champs-sur-Marne</b>
Périmètre de repérage :	..... <b>Ensemble du logement</b>
Type de logement :	..... <b>Appartement</b>
Fonction principale du bâtiment :	..... <b>Habitation (partie privative d'immeuble)</b>
Date de construction :	..... <b>NC</b>

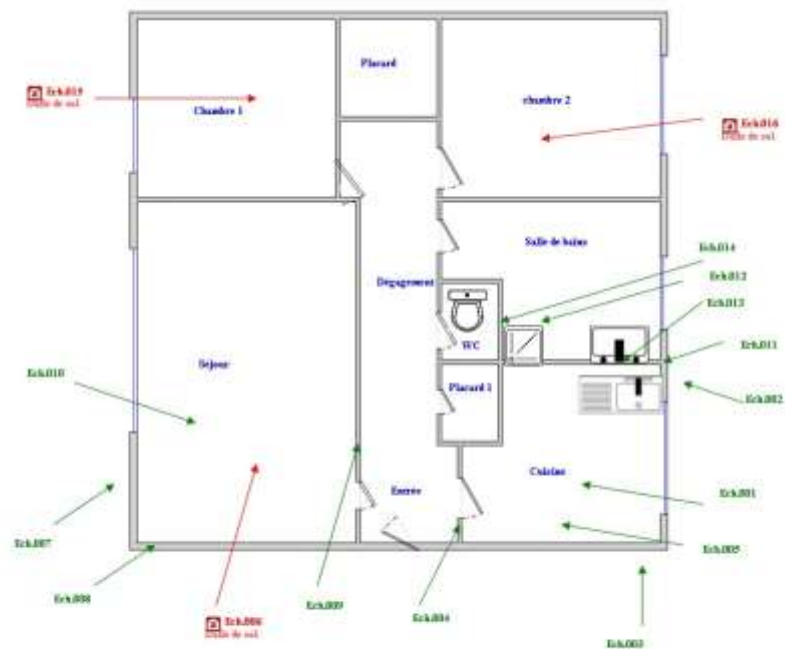
Bâtiment – Niveau : Croquis 1

### Localisation des prélèvements ou des matériaux amiantés

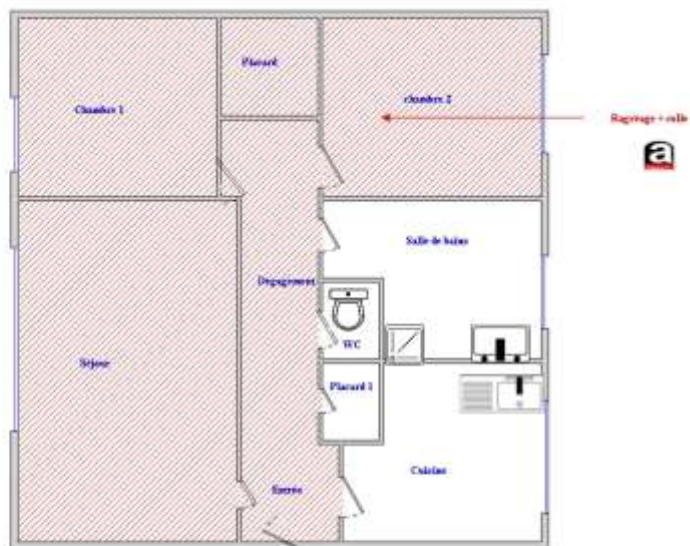
Bâtiment – Niveau : Croquis 1 2

## Localisation des prélèvements ou des matériaux amiantés
