Rapport de mission de repérage des matériaux et produits contenant de l'amiante avant réalisation de travaux

Référence : RAAT_43LAL0202

Le 22/06/2021

Adresse : 8 allée Des jonquilles 77420 CHAMPS-SUR-MARNE

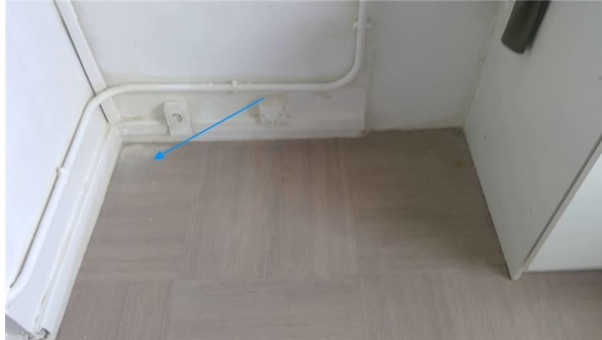
ANNEXE : Fiches d'identification et de cotation
PRELEVEMENT : P001
Emplacement

Nom du client	Numéro de dossier	Localisation
HABITAT 77 OPH DE SEINE ET MARNE	RAAT_43LAL0202	2ème - Cuisine Plancher - Sol
Nom de l'opérateur	Date de prélèvement	Matériau
MARTIN Olivier	22/06/2021	Ragréage / colle - Dalles de sol
Résultat amiante		
absence d'amiante

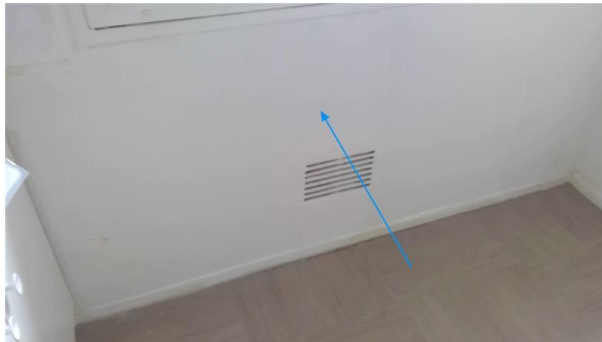
PRELEVEMENT : P002
Emplacement

Nom du client	Numéro de dossier	Localisation
HABITAT 77 OPH DE SEINE ET MARNE	RAAT_43LAL0202	2ème - Cuisine Mur façade - C
Nom de l'opérateur	Date de prélèvement	Matériau
MARTIN Olivier	22/06/2021	Béton / Enduit / Plâtre - Peinture
Résultat amiante		
absence d'amiante

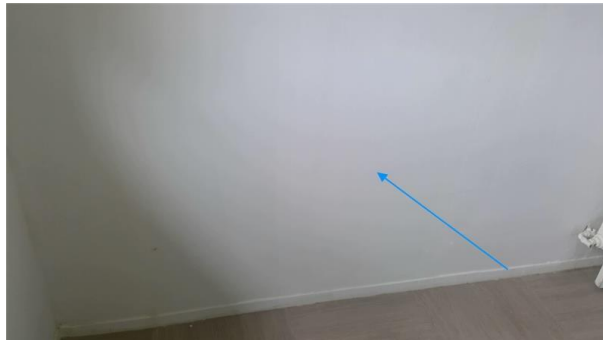
PRELEVEMENT : P003

Nom du client	Numéro de dossier	Localisation
HABITAT 77 OPH DE SEINE ET MARNE	RAAT_43LAL0202	2ème - Cuisine Mur - D
Nom de l'opérateur	Date de prélèvement	Matériau
MARTIN Olivier	22/06/2021	Enduit / Plâtre - Peinture
Résultat amiante		
absence d'amiante

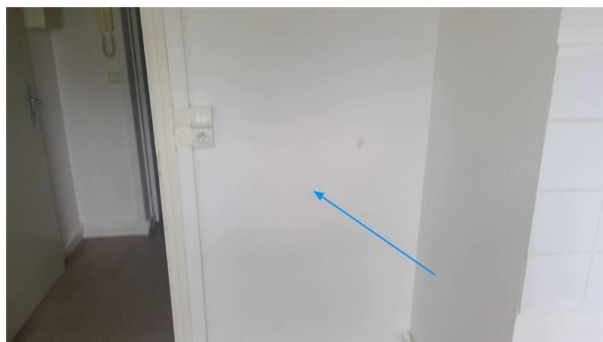
PRELEVEMENT : P004

Nom du client	Numéro de dossier	Localisation
HABITAT 77 OPH DE SEINE ET MARNE	RAAT_43LAL0202	2ème - Cuisine Cloisons - A, B
Nom de l'opérateur	Date de prélèvement	Matériau
MARTIN Olivier	22/06/2021	Enduit / Plâtre - Peinture
Résultat amiante		
absence d'amiante

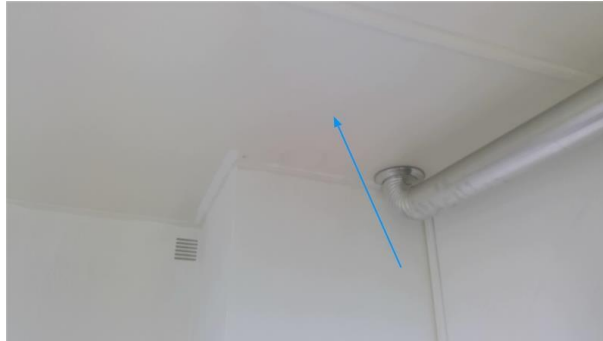
PRELEVEMENT : P005

Nom du client	Numéro de dossier	Localisation
HABITAT 77 OPH DE SEINE ET MARNE	RAAT_43LAL0202	2ème - Cuisine Plafond - Plafond
Nom de l'opérateur	Date de prélèvement	Matériau
MARTIN Olivier	22/06/2021	Béton / Enduit / Plâtre - Peinture
Résultat amiante		
absence d'amiante

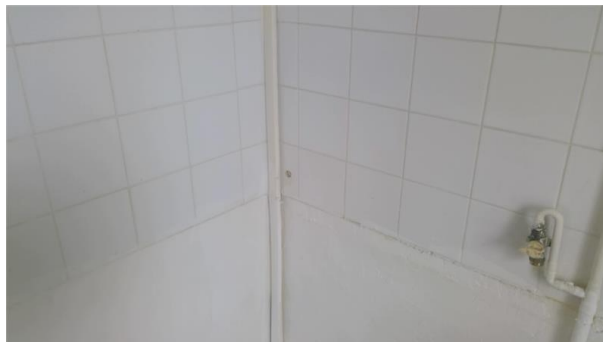
PRELEVEMENT : P006

Nom du client	Numéro de dossier	Localisation
HABITAT 77 OPH DE SEINE ET MARNE	RAAT_43LAL0202	2ème - Cuisine Mur - B
Nom de l'opérateur	Date de prélèvement	Matériau
MARTIN Olivier	22/06/2021	Colle - Faïence
Résultat amiante		
absence d'amiante

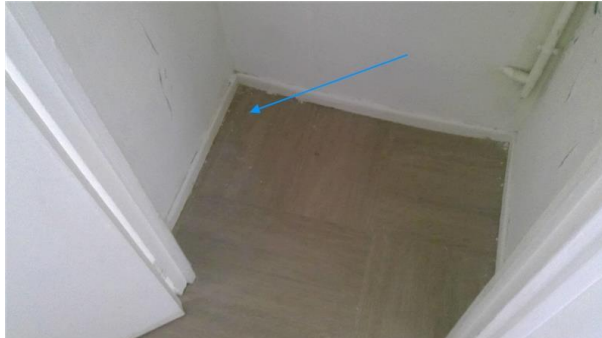
PRELEVEMENT : P007

Nom du client	Numéro de dossier	Localisation
HABITAT 77 OPH DE SEINE ET MARNE	RAAT_43LAL0202	2ème - Placard n°2 Plancher - Sol
Nom de l'opérateur	Date de prélèvement	Matériau
MARTIN Olivier	22/06/2021	Ragréage / colle - Dalles de sol
Résultat amiante		
absence d'amiante

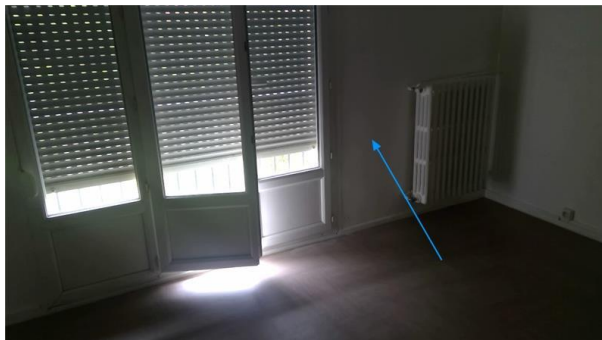
PRELEVEMENT : P008

Nom du client	Numéro de dossier	Localisation
HABITAT 77 OPH DE SEINE ET MARNE	RAAT_43LAL0202	2ème - Séjour Mur façade - C
Nom de l'opérateur	Date de prélèvement	Matériau
MARTIN Olivier	22/06/2021	Béton / Enduit / Plâtre - Peinture
Résultat amiante		
absence d'amiante

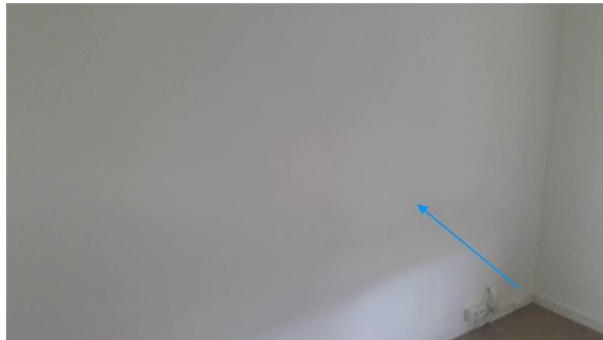
PRELEVEMENT : P009

Nom du client	Numéro de dossier	Localisation
HABITAT 77 OPH DE SEINE ET MARNE	RAAT_43LAL0202	2ème - Séjour Mur - B
Nom de l'opérateur	Date de prélèvement	Matériau
MARTIN Olivier	22/06/2021	Béton / Enduit / Plâtre - Peinture
Résultat amiante		
absence d'amiante

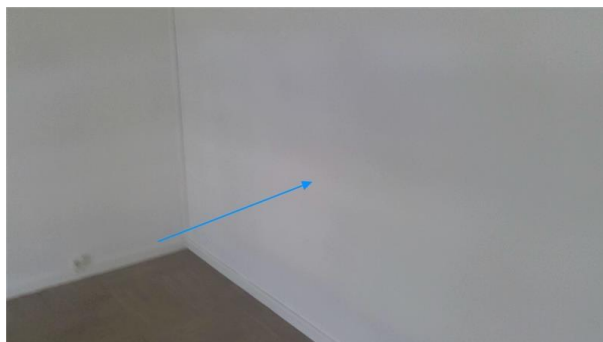
PRELEVEMENT : P010

Nom du client	Numéro de dossier	Localisation
HABITAT 77 OPH DE SEINE ET MARNE	RAAT_43LAL0202	2ème - Séjour Cloisons - A, D
Nom de l'opérateur	Date de prélèvement	Matériau
MARTIN Olivier	22/06/2021	Enduit / Plâtre - Peinture
Résultat amiante		
absence d'amiante

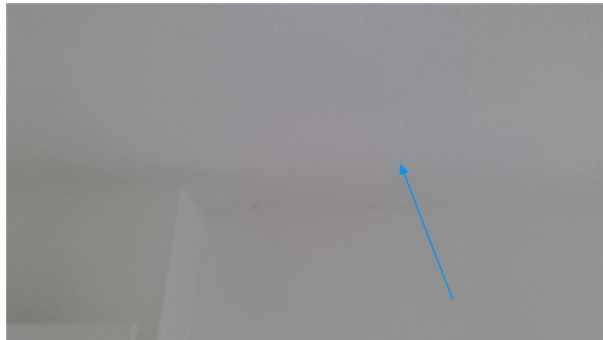
PRELEVEMENT : P011

Nom du client	Numéro de dossier	Localisation
HABITAT 77 OPH DE SEINE ET MARNE	RAAT_43LAL0202	2ème - Séjour Plafond - Plafond
Nom de l'opérateur	Date de prélèvement	Matériau
MARTIN Olivier	22/06/2021	Béton / Enduit / Plâtre - Peinture
Résultat amiante		
absence d'amiante

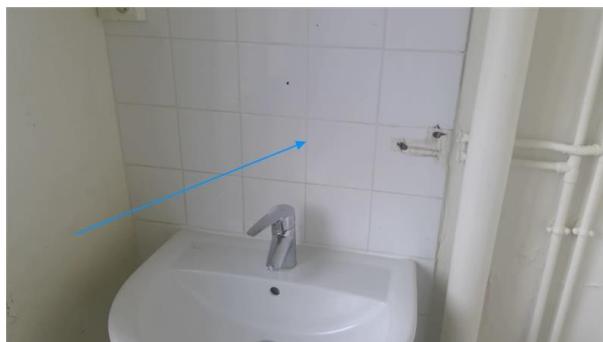
PRELEVEMENT : P012

Nom du client	Numéro de dossier	Localisation
HABITAT 77 OPH DE SEINE ET MARNE	RAAT_43LAL0202	2ème - Salle d'eau Mur - D
Nom de l'opérateur	Date de prélèvement	Matériau
MARTIN Olivier	22/06/2021	Colle - Faïence
Résultat amiante		
absence d'amiante
