**Rapport de mission de repérage des matériaux et produits contenant de l'amiante avant réalisation de travaux**

**5 ALLEE DU GRAND BERGER APPT 1**

**77240 VERT ST DENIS**

RAPPORT N° :	OPH77 444LAA0101	Date d'émission du rapport :	30/06/2017
Le repérage a été réalisé le :	16/06/2017	Accompagnateur :	
Par :	Maxence AVONTS	Laboratoire d'Analyses :	ITGA
N° certificat de qualification :	CPDI 3543	Adresse laboratoire :	3 RUE ARMAND HERPIN LACROIX - CS 46537 35065 RENNES CEDEX
Date d'obtention :	06/08/2015	Numéro d'accréditation :	1-5967
Le présent rapport est établi par une personne dont les compétences sont certifiées par :	I.CERT Parc Edonia - Bâtiment G - Rue de la Terre Victoria - 35760 SAINT-GREGOIRE	Organisme d'assurance professionnelle :	ALLIANZ
		Adresse assurance :	Direction Opérations Entreprises 5C Esplanade Charles de Gaulle 33081 BORDEAUX CEDEX
		N° de contrat d'assurance :	55897385
		Date de validité :	31/12/2017

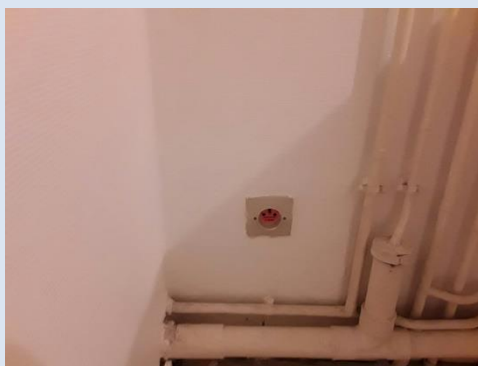
PRELEVEMENT : 444LAA0101P01		
NOM DU CLIENT	NUMERO DU DOSSIER	PIECE OU LOCAL
OPH77	444LAA0101 16/06/2017	Cuisine
MATERIAU	DATE DE PRELEVEMENT	NOM DE L'OPERATEUR
Enduit plâtreux blanc en vrac + peinture non séparable + toile fibreuse non séparable	16/06/2017	AVONTS Maxence
LOCALISATION		RESULTAT
Mur A		Amiante non détecté

Fraction Analysée	Technique analytique et date d'analyse	Résultat	Type d'amiante	Nb de préparations
▶ Enduit plâtreux blanc en vrac + peinture non séparable + toile fibreuse non séparable	META le 28/06/2017	Amiante non détecté	---	1

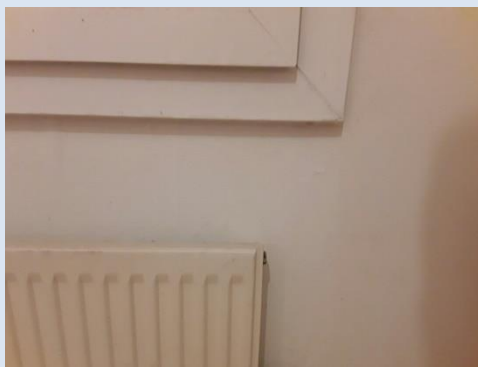
PRELEVEMENT : 444LAA0101P02		
NOM DU CLIENT	NUMERO DU DOSSIER	PIECE OU LOCAL
OPH77	444LAA0101 16/06/2017	Cuisine
MATERIAU	DATE DE PRELEVEMENT	NOM DE L'OPERATEUR
Enduit plâtreux blanc en vrac + peinture non séparable + carton non séparable + toile non séparable + papier non séparable	16/06/2017	AVONTS Maxence
LOCALISATION		RESULTAT
Mur B		Amiante non détecté

Fraction Analysée	Technique analytique et date d'analyse	Résultat	Type d'amiante	Nb de préparations
▶ Enduit plâtreux blanc en vrac + peinture non séparable + carton non séparable + toile non séparable + papier non séparable	META le 28/06/2017	Amiante non détecté	---	1

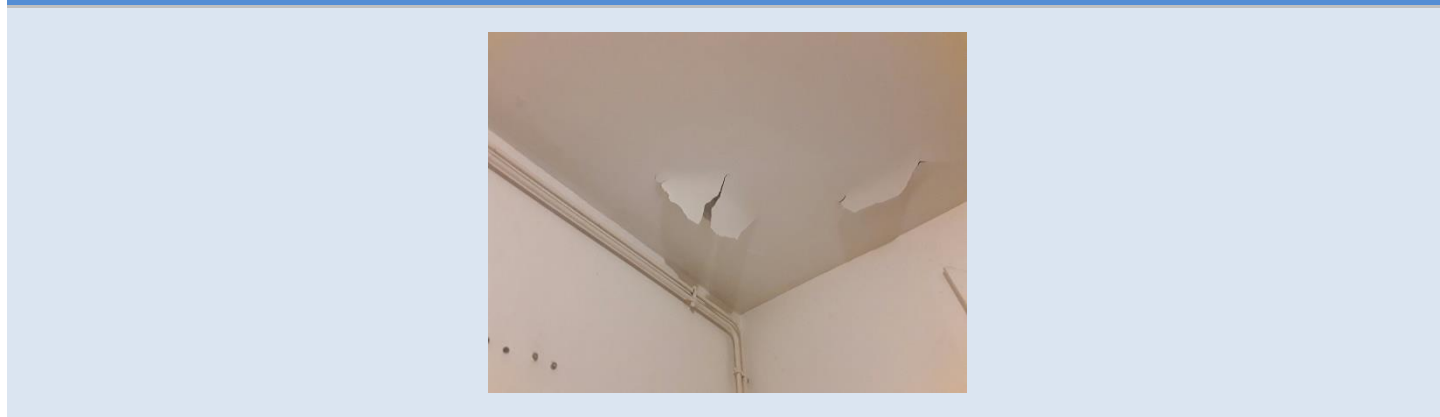
PRELEVEMENT : 444LAA0101P03		
NOM DU CLIENT	NUMERO DU DOSSIER	PIECE OU LOCAL
OPH77	444LAA0101 16/06/2017	Cuisine
MATERIAU	DATE DE PRELEVEMENT	NOM DE L'OPERATEUR
Enduit plâtreux blanc en vrac + peinture non séparable	16/06/2017	AVONTS Maxence
LOCALISATION	RESULTAT	
Plafonds	Amiante non détecté

Fraction Analysée	Technique analytique et date d'analyse	Résultat	Type d'amiante	Nb de préparations
▶ Enduit plâtreux blanc en vrac + peinture non séparable	META le 28/06/2017	Amiante non détecté	---	1

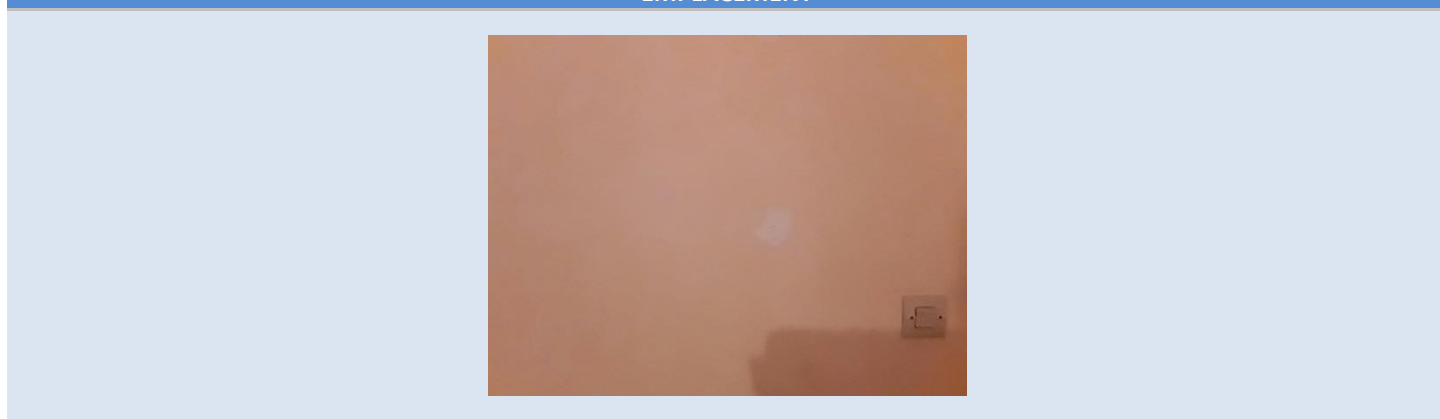
PRELEVEMENT : 444LAA0101P04		
NOM DU CLIENT	NUMERO DU DOSSIER	PIECE OU LOCAL
OPH77	444LAA0101 16/06/2017	Séjour
MATERIAU	DATE DE PRELEVEMENT	NOM DE L'OPERATEUR
Enduit gris en vrac non séparable + enduit plâtreux blanc en faible quantité non séparable + papier en vrac non séparable	16/06/2017	AVONTS Maxence
LOCALISATION	RESULTAT	
Mur D	Amiante non détecté

Fraction Analysée	Technique analytique et date d'analyse	Résultat	Type d'amiante	Nb de préparations
▶ Enduit gris en vrac non séparable + enduit plâtreux blanc en faible quantité non séparable + papier en vrac non séparable	META le 27/06/2017	Amiante non détecté	---	1

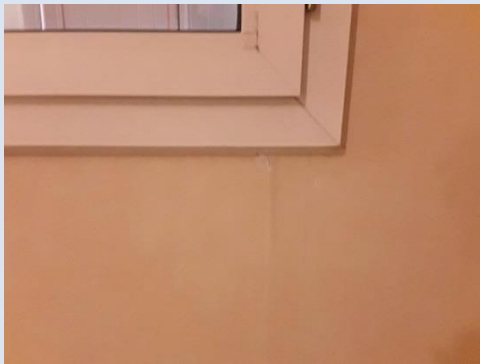
PRELEVEMENT : 444LAA0101P05		
NOM DU CLIENT	NUMERO DU DOSSIER	PIECE OU LOCAL
OPH77	444LAA0101 16/06/2017	Séjour
MATERIAU	DATE DE PRELEVEMENT	NOM DE L'OPERATEUR
Enduit plâtreux blanc en vrac + peinture non séparable + carton non séparable + papier non séparable	16/06/2017	AVONTS Maxence
LOCALISATION		RESULTAT
Mur B		Amiante non détecté
EMPLACEMENT

Fraction Analysée	Technique analytique et date d'analyse	Résultat	Type d'amiante	Nb de préparations
▶ Enduit plâtreux blanc en vrac + peinture non séparable + carton non séparable + papier non séparable	META le 28/06/2017	Amiante non détecté	---	1
