Rapport de mission de repérage des matériaux et produits contenant de l'amiante avant réalisation de travaux

7 ALLEE DU GRAND BERGER

77240 VERT ST DENIS

RAPPORT N° :	444LAC0002	Laboratoire d'Analyses :	ITGA
Repérage réalisé le :	17/04/2018	Adresse laboratoire :	3 RUE ARMAND HERPIN LACROIX - CS 46537 35065 RENNES CEDEX
Accompagnateur :		Numéro d'accréditation :	1-5967
Par :	Alain LEITE LOPES	Organisme d'assurance professionnelle :	AXA France
N° certificat :	CPDI4715	Adresse assurance :	313 Terrasses de l'Arche 92727 NANTERRE CEDEX
Date d'obtention :	17/01/2018	N° de contrat d'assurance :	10063271004
Organisme certificateur	I.Cert Parc EDONIA - Bâtiment G - Rue de la Terre Victoria - 35760 Saint-Grégoire	Date de validité :	31/12/2018

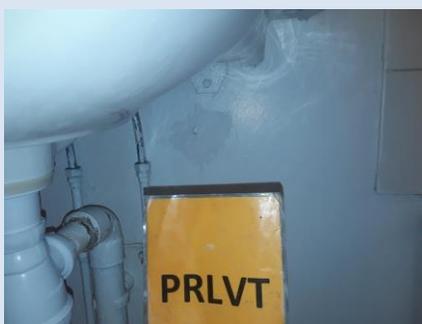
PRELEVEMENT : 444LAC0002P001			
NOM DU CLIENT	NUMERO DU DOSSIER		PIECE OU LOCAL
OPH77	444LAC0002 17/04/2018		Salle de bains
ELEMENT	DESCRIPTIF DU LABORATOIRE	DATE DE PRELEVEMENT	NOM DE L'OPERATEUR
Isolant	Matériau plâtreux blanc en vrac + peinture non séparable + carton en faible quantité non séparable	17/04/2018	LEITE LOPES Alain
LOCALISATION		RESULTAT	
Mur B		Amiante non détecté

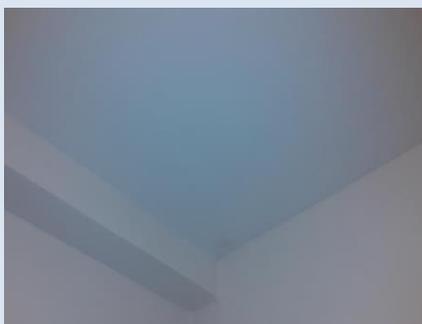
PRELEVEMENT : 444LAC0002P002			
NOM DU CLIENT	NUMERO DU DOSSIER		PIECE OU LOCAL
OPH77	444LAC0002 17/04/2018		Salle de bains
ELEMENT	DESCRIPTIF DU LABORATOIRE	DATE DE PRELEVEMENT	NOM DE L'OPERATEUR
Enduit / Peinture béton	Enduit plâtreux blanc en vrac + peinture non séparable	17/04/2018	LEITE LOPES Alain
LOCALISATION		RESULTAT	
Plafond		Amiante non détecté

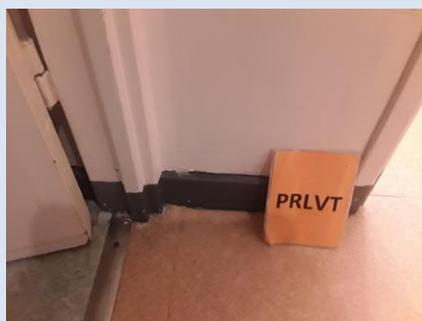
PRELEVEMENT : 444LAC0002P003			
NOM DU CLIENT	NUMERO DU DOSSIER		PIECE OU LOCAL
OPH77	444LAC0002 17/04/2018		Entrée
ELEMENT	DESCRIPTIF DU LABORATOIRE	DATE DE PRELEVEMENT	NOM DE L'OPERATEUR
Enduit	Enduit plâtreux blanc en vrac + peintures multiples non séparable	17/04/2018	LEITE LOPES Alain
LOCALISATION		RESULTAT	
Mur B		Amiante non détecté

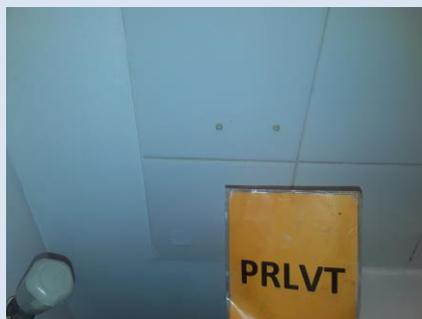
PRELEVEMENT : 444LAC0002P004			
NOM DU CLIENT	NUMERO DU DOSSIER		PIECE OU LOCAL
OPH77	444LAC0002 17/04/2018		Salle de bains
ELEMENT	DESCRIPTIF DU LABORATOIRE	DATE DE PRELEVEMENT	NOM DE L'OPERATEUR
Faïence 1	Colle beige non séparable + papier non séparable + couche plâtreuse blanche + carrelage	17/04/2018	LEITE LOPES Alain
LOCALISATION		RESULTAT	
Mur B		Amiante non détecté

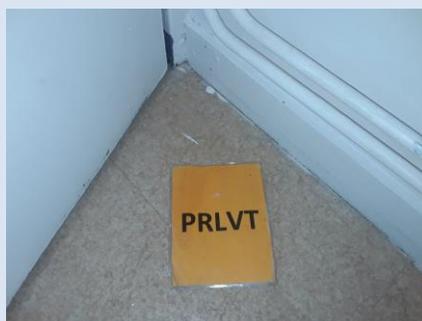
PRELEVEMENT : 444LAC0002P005

NOM DU CLIENT	NUMERO DU DOSSIER	PIECE OU LOCAL	
OPH77	444LAC0002 17/04/2018	Salle de bains	
ELEMENT	DESCRIPTIF DU LABORATOIRE	DATE DE PRELEVEMENT	NOM DE L'OPERATEUR
Dalle de sol	Revêtement souple beige + colle polymère jaune non séparable + ragréage gris	17/04/2018	LEITE LOPES Alain
LOCALISATION		RESULTAT	
Sol		Amiante non détecté

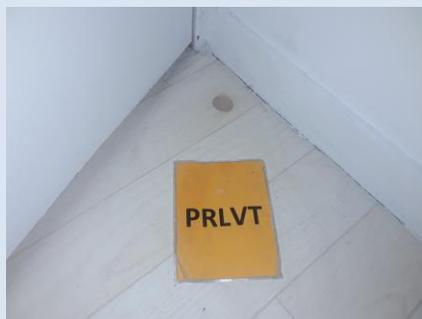
PRELEVEMENT : 444LAC0002P006

NOM DU CLIENT	NUMERO DU DOSSIER	PIECE OU LOCAL	
OPH77	444LAC0002 17/04/2018	Chambre 1	
ELEMENT	DESCRIPTIF DU LABORATOIRE	DATE DE PRELEVEMENT	NOM DE L'OPERATEUR
Dalle de sol	Revêtement souple bleu + peintures multiples non séparable + colle polymère blanche + moquette grise + colle polymère jaune non séparable + ragréage gris	17/04/2018	LEITE LOPES Alain
LOCALISATION		RESULTAT	
Sol		Amiante non détecté

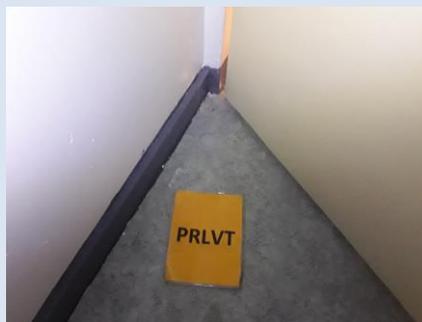
PRELEVEMENT : 444LAC0002P007			
NOM DU CLIENT	NUMERO DU DOSSIER	PIECE OU LOCAL	
OPH77	444LAC0002 17/04/2018	Chambre 2	
ELEMENT	DESCRIPTIF DU LABORATOIRE	DATE DE PRELEVEMENT	NOM DE L'OPERATEUR
Revêtement souple	Revêtement souple beige + colle polymère jaune non séparable + ragréage gris	17/04/2018	LEITE LOPES Alain
LOCALISATION		RESULTAT	
Sol		Amiante non détecté	
EMPLACEMENT
