Rapport de mission de repérage des matériaux et produits contenant de l'amiante avant réalisation de travaux

7 ALLEE DU GRAND BERGER LGT 1

77240 VERT ST DENIS

RAPPORT N° :	444LAC0201	Laboratoire d'Analyses :	ITGA
Repérage réalisé le :	29/01/2018	Adresse laboratoire :	3 RUE ARMAND HERPIN LACROIX - CS 46537 35065 RENNES CEDEX
Accompagnateur :		Numéro d'accréditation :	1-5967
Par :	Mickaël JULIEN	Organisme d'assurance professionnelle :	ALLIANZ
N° certificat :	CPDI 4129	Adresse assurance :	Direction Opérations Entreprises 5C Esplanade Charles de Gaulle 33081 BORDEAUX CEDEX
Date d'obtention :	01/01/2017	N° de contrat d'assurance :	55832566
Organisme certificateur	I.CERT Parc Edonia - Bâtiment G - Rue de la Terre Victoria - 35760 SAINT-GREGOIRE	Date de validité :	31/12/2018

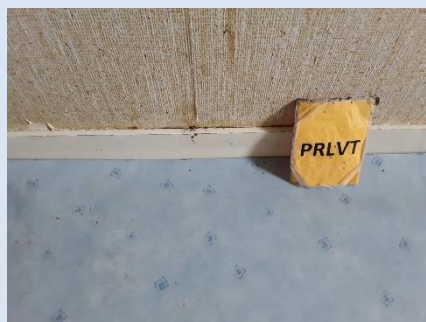
PRELEVEMENT : 444LAC0201P002			
NOM DU CLIENT	NUMERO DU DOSSIER		PIECE OU LOCAL
OPH77	444LAC0201 29/01/2018		Chambre 1
ELEMENT	DESCRIPTIF DU LABORATOIRE	DATE DE PRELEVEMENT	NOM DE L'OPERATEUR
Enduit béton	Enduit plâtreux blanc en vrac + peinture non séparable + papier non séparable + matériau gris en vrac non séparable	29/01/2018	JULIEN Mickaël
LOCALISATION		RESULTAT	
Mur A		Amiante non détecté

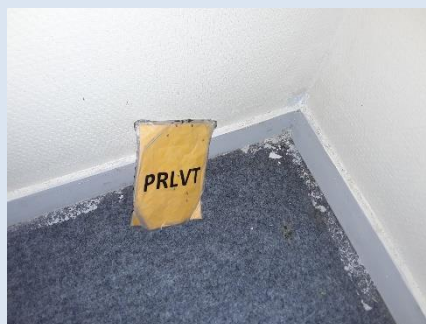
PRELEVEMENT : 444LAC0201P004			
NOM DU CLIENT	NUMERO DU DOSSIER	PIECE OU LOCAL	
OPH77	444LAC0201 29/01/2018	Chambre 2	
ELEMENT	DESCRIPTIF DU LABORATOIRE	DATE DE PRELEVEMENT	NOM DE L'OPERATEUR
Enduit plaque de plâtre	Enduit plâtreux blanc en vrac + peinture non séparable + carton non séparable + papier non séparable + toile fibreuse blanche non séparable	29/01/2018	JULIEN Mickaël
LOCALISATION		RESULTAT	
Mur A		Amiante non détecté

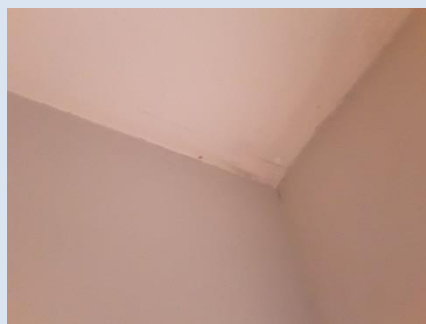
PRELEVEMENT : 444LAC0201P005			
NOM DU CLIENT	NUMERO DU DOSSIER	PIECE OU LOCAL	
OPH77	444LAC0201 29/01/2018	Couloir	
ELEMENT	DESCRIPTIF DU LABORATOIRE	DATE DE PRELEVEMENT	NOM DE L'OPERATEUR
Enduit béton	Enduit plâtreux blanc en vrac + peinture non séparable	29/01/2018	JULIEN Mickaël
LOCALISATION		RESULTAT	
Plafond		Amiante non détecté

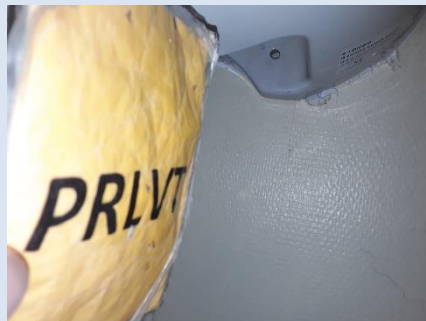
PRELEVEMENT : 444LAC0201P006			
NOM DU CLIENT	NUMERO DU DOSSIER		PIECE OU LOCAL
OPH77	444LAC0201 29/01/2018		Salle de bains
ELEMENT	DESCRIPTIF DU LABORATOIRE	DATE DE PRELEVEMENT	NOM DE L'OPERATEUR
Enduit béton	Enduit gris en vrac + peinture non séparable	29/01/2018	JULIEN Mickaël
LOCALISATION		RESULTAT	
Mur B		Amiante non détecté

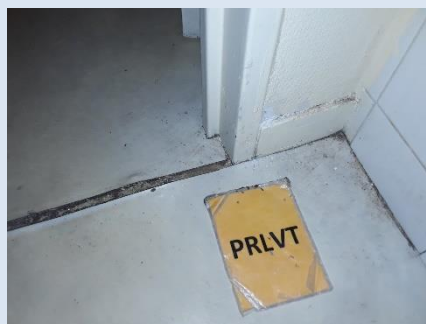
PRELEVEMENT : 444LAC0201P007			
NOM DU CLIENT	NUMERO DU DOSSIER		PIECE OU LOCAL
OPH77	444LAC0201 29/01/2018		Salle de bains
ELEMENT	DESCRIPTIF DU LABORATOIRE	DATE DE PRELEVEMENT	NOM DE L'OPERATEUR
Enduit plaque de plâtre	Enduit plâtreux blanc en vrac + peinture non séparable + carton non séparable + toile fibreuse blanche non séparable	29/01/2018	JULIEN Mickaël
LOCALISATION		RESULTAT	
Mur D		Amiante non détecté

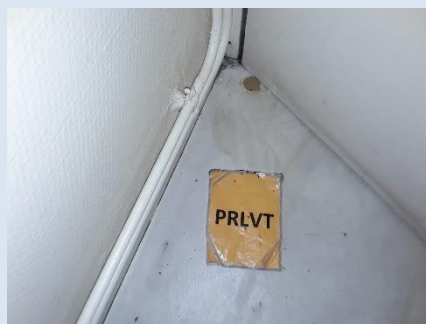
PRELEVEMENT : 444LAC0201P008			
NOM DU CLIENT	NUMERO DU DOSSIER	PIECE OU LOCAL	
OPH77	444LAC0201 29/01/2018	Salle de bains	
ELEMENT	DESCRIPTIF DU LABORATOIRE	DATE DE PRELEVEMENT	NOM DE L'OPERATEUR
Revêtement souple	Revêtement souple blanc + revêtement souple beige + colle polymère jaune non séparable + ragréage gris + peinture non séparable	29/01/2018	JULIEN Mickaël
LOCALISATION		RESULTAT	
Sol		Amiante non détecté

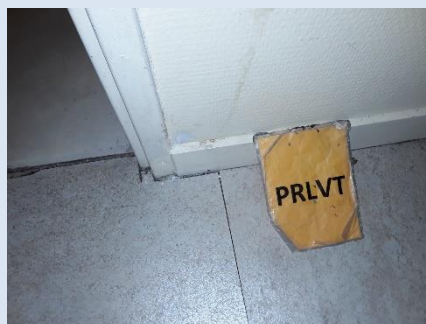
PRELEVEMENT : 444LAC0201P010			
NOM DU CLIENT	NUMERO DU DOSSIER	PIECE OU LOCAL	
OPH77	444LAC0201 29/01/2018	Entrée	
ELEMENT	DESCRIPTIF DU LABORATOIRE	DATE DE PRELEVEMENT	NOM DE L'OPERATEUR
Enduit plaque de plâtre	Enduit plâtreux blanc en vrac + peinture non séparable + carton non séparable + papier non séparable	29/01/2018	JULIEN Mickaël
LOCALISATION		RESULTAT	
Mur B		Amiante non détecté

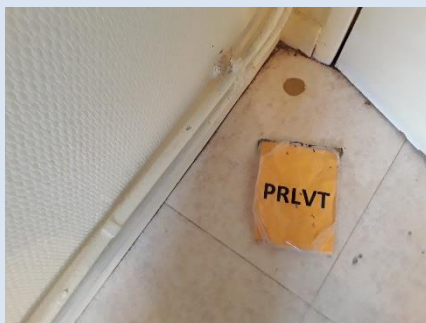
PRELEVEMENT : 444LAC0201P012			
NOM DU CLIENT	NUMERO DU DOSSIER	PIECE OU LOCAL	
OPH77	444LAC0201 29/01/2018	Cuisine	
ELEMENT	DESCRIPTIF DU LABORATOIRE	DATE DE PRELEVEMENT	NOM DE L'OPERATEUR
Dalle de sol	Revêtement souple beige + revêtement souple jaune + colle polymère jaune non séparable + ragréage gris + peinture en faible quantité non séparable	29/01/2018	JULIEN Mickaël
LOCALISATION		RESULTAT	
Sol		Amiante non détecté

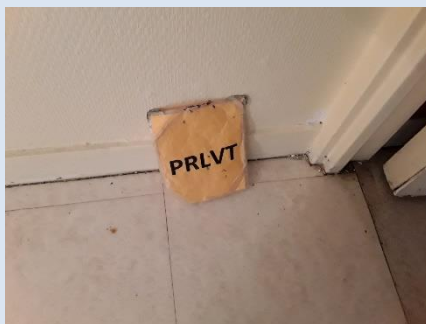
PRELEVEMENT : 444LAC0201P013			
NOM DU CLIENT	NUMERO DU DOSSIER	PIECE OU LOCAL	
OPH77	444LAC0201 29/01/2018	Cuisine	
ELEMENT	DESCRIPTIF DU LABORATOIRE	DATE DE PRELEVEMENT	NOM DE L'OPERATEUR
Enduit plaque de plâtre	Enduit plâtreux blanc en vrac + peinture non séparable + carton non séparable + papier non séparable	29/01/2018	JULIEN Mickaël
LOCALISATION		RESULTAT	
Mur B		Amiante non détecté

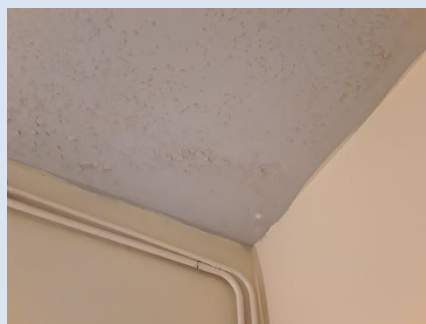
PRELEVEMENT : 444LAC0201P014			
NOM DU CLIENT	NUMERO DU DOSSIER	PIECE OU LOCAL	
OPH77	444LAC0201 29/01/2018	Cuisine	
ELEMENT	DESCRIPTIF DU LABORATOIRE	DATE DE PRELEVEMENT	NOM DE L'OPERATEUR
Enduit béton	Enduit plâtreux blanc en vrac + peintures multiples en vrac non séparable + carton non séparable	29/01/2018	JULIEN Mickaël
LOCALISATION		RESULTAT	
Plafond		Amiante non détecté

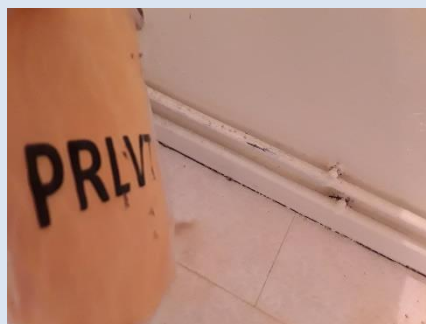
PRELEVEMENT : 444LAC0201P015			
NOM DU CLIENT	NUMERO DU DOSSIER	PIECE OU LOCAL	
OPH77	444LAC0201 29/01/2018	Cuisine	
ELEMENT	DESCRIPTIF DU LABORATOIRE	DATE DE PRELEVEMENT	NOM DE L'OPERATEUR
Peinture	Peintures multiples en vrac	29/01/2018	JULIEN Mickaël
LOCALISATION		RESULTAT	
Réseaux de distribution		Amiante non détecté
