Rapport de mission de repérage des matériaux et produits contenant de l'amiante avant réalisation de travaux

8 PLACE CONCORDET

77240 VERT ST DENIS

RAPPORT N° :	444LBC0202	Laboratoire d'Analyses :	ITGA
Repérage réalisé le :	31/07/2018	Adresse laboratoire :	3 RUE ARMAND HERPIN LACROIX - CS 46537 35065 RENNES CEDEX
Accompagnateur :		Numéro d'accréditation :	1-5967
Par :	Gaetan BEDEL	Organisme d'assurance professionnelle :	AXA France
N° certificat :	CPDI3869	Adresse assurance :	313 Terrasses de l'Arche 92727 NANTERRE CEDEX
Date d'obtention :	22/04/2016	N° de contrat d'assurance :	10063271004
Organisme certificateur	I.CERT PARC EDONIA - BAT G - RUE DE LA TERRE VICTORIA - 35760 SAINT GREGOIRE	Date de validité :	31/12/2018

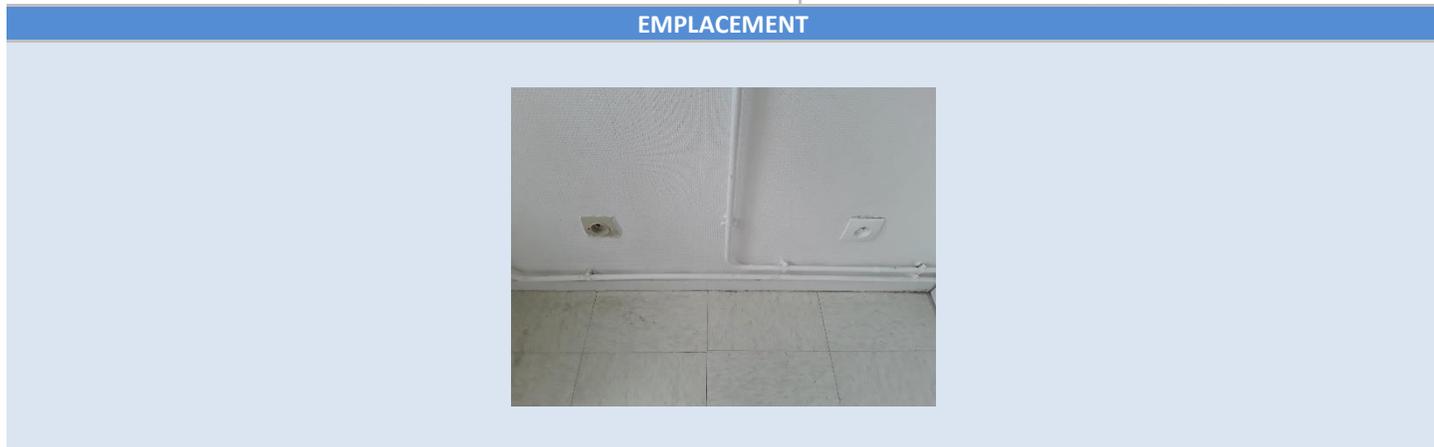
PRELEVEMENT : 444LBC0202P001			
NOM DU CLIENT	NUMERO DU DOSSIER		PIECE OU LOCAL
OPH77	444LBC0202 31/07/2018		Cuisine
ELEMENT	DESCRIPTIF DU LABORATOIRE	DATE DE PRELEVEMENT	NOM DE L'OPERATEUR
Enduit / Peinture béton	Enduit gris + peinture non séparable	31/07/2018	BEDEL Gaetan
LOCALISATION		RESULTAT	
Mur C		Amiante non détecté

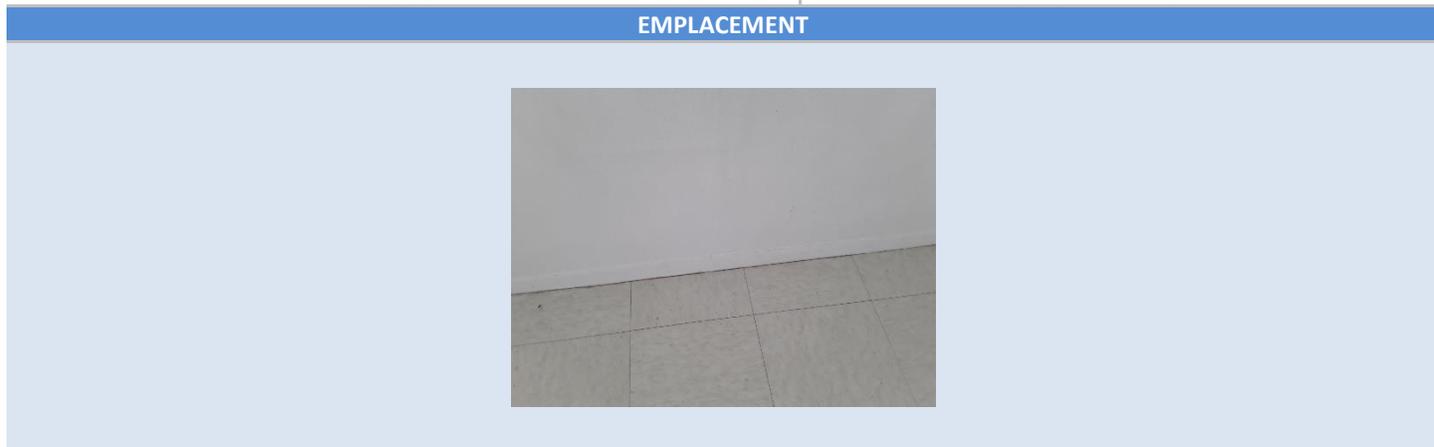
PRELEVEMENT : 444LBC0202P002			
NOM DU CLIENT	NUMERO DU DOSSIER		PIECE OU LOCAL
OPH77	444LBC0202 31/07/2018		Cuisine
ELEMENT	DESCRIPTIF DU LABORATOIRE	DATE DE PRELEVEMENT	NOM DE L'OPERATEUR
Enduit / Peinture	Enduit plâtreux blanc en vrac + peinture non séparable + carton non séparable	31/07/2018	BEDEL Gaetan
LOCALISATION		RESULTAT	
Mur B		Amiante non détecté

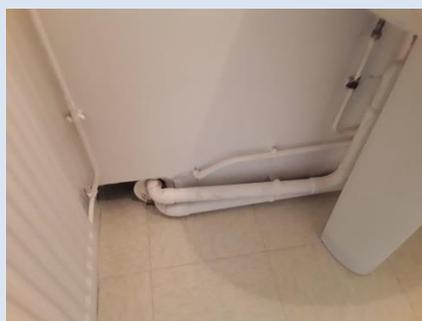
PRELEVEMENT : 444LBC0202P003

NOM DU CLIENT	NUMERO DU DOSSIER	PIECE OU LOCAL	
OPH77	444LBC0202 31/07/2018	Salle de bains	
ELEMENT	DESCRIPTIF DU LABORATOIRE	DATE DE PRELEVEMENT	NOM DE L'OPERATEUR
Enduit / Peinture plaque de plâtre	Enduit plâtreux blanc en vrac + peinture non séparable + carton non séparable	31/07/2018	BEDEL Gaetan
LOCALISATION		RESULTAT	
Mur A		Amiante non détecté

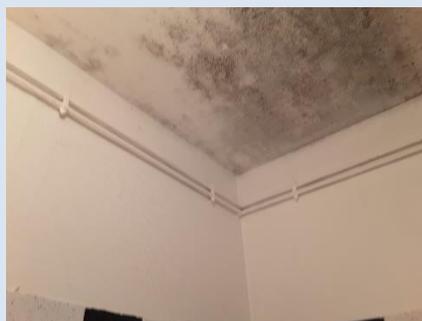
PRELEVEMENT : 444LBC0202P004

NOM DU CLIENT	NUMERO DU DOSSIER	PIECE OU LOCAL	
OPH77	444LBC0202 31/07/2018	Salle de bains	
ELEMENT	DESCRIPTIF DU LABORATOIRE	DATE DE PRELEVEMENT	NOM DE L'OPERATEUR
Enduit / Peinture béton	Enduit plâtreux blanc en vrac + peinture non séparable	31/07/2018	BEDEL Gaetan
LOCALISATION		RESULTAT	
Plafond		Amiante non détecté

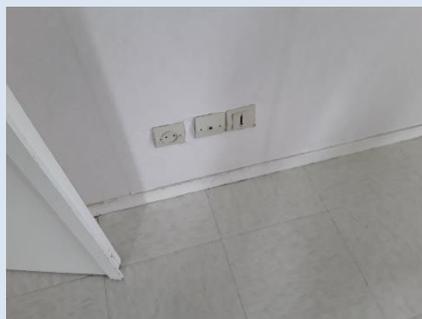
PRELEVEMENT : 444LBC0202P005			
NOM DU CLIENT	NUMERO DU DOSSIER	PIECE OU LOCAL	
OPH77	444LBC0202 31/07/2018	Séjour	
ELEMENT	DESCRIPTIF DU LABORATOIRE	DATE DE PRELEVEMENT	NOM DE L'OPERATEUR
Enduit / Peinture béton	Enduit plâtreux blanc en vrac + peinture non séparable + matériau gris en vrac non séparable	31/07/2018	BEDEL Gaetan
LOCALISATION		RESULTAT	
Mur D		Amiante non détecté

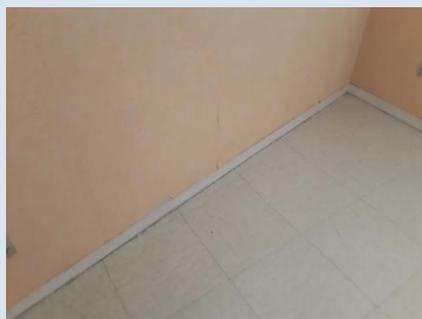
PRELEVEMENT : 444LBC0202P006			
NOM DU CLIENT	NUMERO DU DOSSIER	PIECE OU LOCAL	
OPH77	444LBC0202 31/07/2018	Chambre 2	
ELEMENT	DESCRIPTIF DU LABORATOIRE	DATE DE PRELEVEMENT	NOM DE L'OPERATEUR
Enduit / Peinture	Enduit plâtreux blanc en vrac + peinture non séparable + carton non séparable	31/07/2018	BEDEL Gaetan
LOCALISATION		RESULTAT	
Mur B		Amiante non détecté

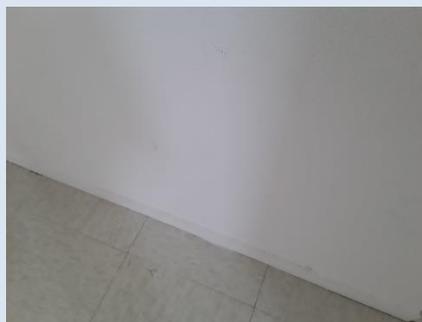
PRELEVEMENT : 444LBC0202P007			
NOM DU CLIENT	NUMERO DU DOSSIER	PIECE OU LOCAL	
OPH77	444LBC0202 31/07/2018	Chambre 1	
ELEMENT	DESCRIPTIF DU LABORATOIRE	DATE DE PRELEVEMENT	NOM DE L'OPERATEUR
Enduit / Peinture plaque de plâtre	Enduit plâtreux blanc en vrac + peinture non séparable + carton non séparable	31/07/2018	BEDEL Gaetan
LOCALISATION		RESULTAT	
Mur D		Amiante non détecté

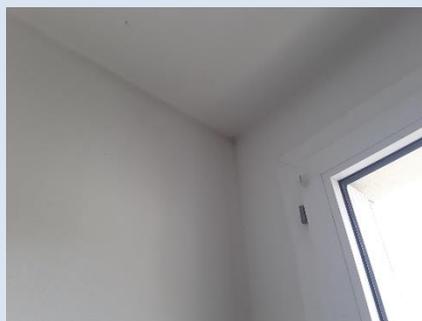
PRELEVEMENT : 444LBC0202P008			
NOM DU CLIENT	NUMERO DU DOSSIER	PIECE OU LOCAL	
OPH77	444LBC0202 31/07/2018	Chambre 1	
ELEMENT	DESCRIPTIF DU LABORATOIRE	DATE DE PRELEVEMENT	NOM DE L'OPERATEUR
Enduit / Peinture béton	Enduit gris en vrac + peinture non séparable	31/07/2018	BEDEL Gaetan
LOCALISATION		RESULTAT	
Plafond		Amiante non détecté

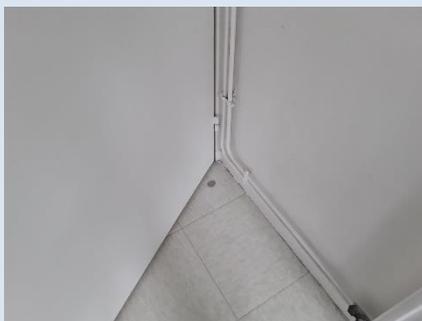
PRELEVEMENT : 444LBC0202P010

NOM DU CLIENT	NUMERO DU DOSSIER	PIECE OU LOCAL	
OPH77	444LBC0202 31/07/2018	Cuisine	
ELEMENT	DESCRIPTIF DU LABORATOIRE	DATE DE PRELEVEMENT	NOM DE L'OPERATEUR
Dalle de sol	Revêtement souple blanc + colle polymère jaune + peinture + revêtement souple beige + colle polymère jaune non séparable + ragréage rose	31/07/2018	BEDEL Gaetan
LOCALISATION		RESULTAT	
Sol		Amiante non détecté
