Pré-Rapport de Repérage Amiante Avant réalisation de travaux dans un immeuble bâti

Numéro de dossier : M5859382
Date d'intervention : 08/09/2021

444LAC0202
7 ALLEE DU GRAND BERGER
77240 VERT SAINT DENIS

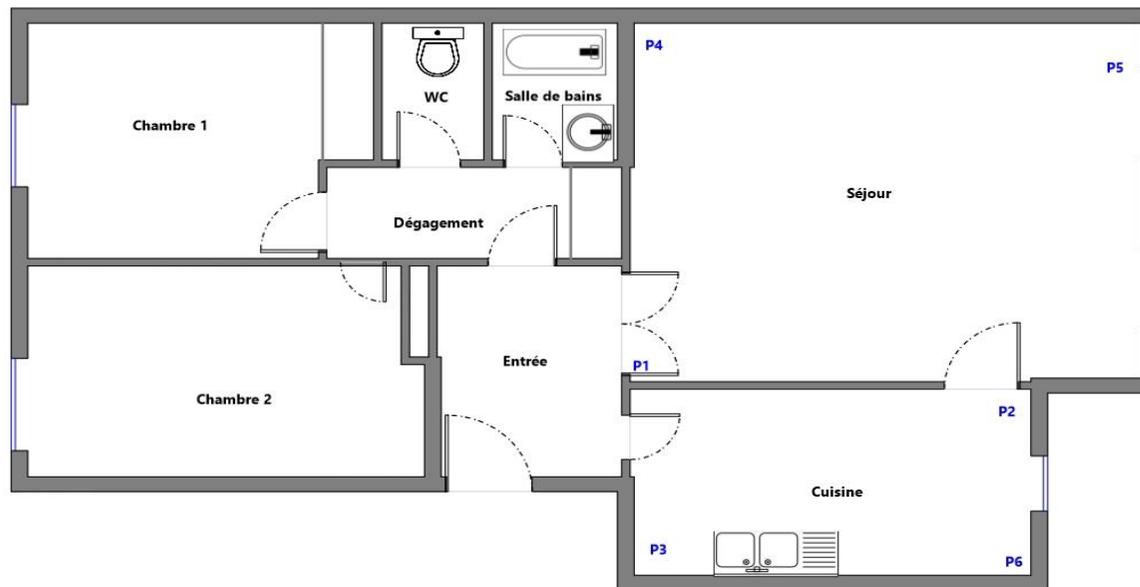
----- 2ème étage 4222 -----
MUR

Aucun matériau amianté n'a été repéré suite au descriptif de travaux et programme de repérage menées au point 4 du présent rapport, aucune quantification n'est donc requise.
