Pré-rapport de Repérage Amiante Avant réalisation de travaux dans un immeuble bâti

Numéro de dossier : 1310078RAAT

Date d'intervention : 25/02/2021

6 PLACE CONDORCET LOG 2
 (444LBA0202)
 77176 VERT ST DENIS

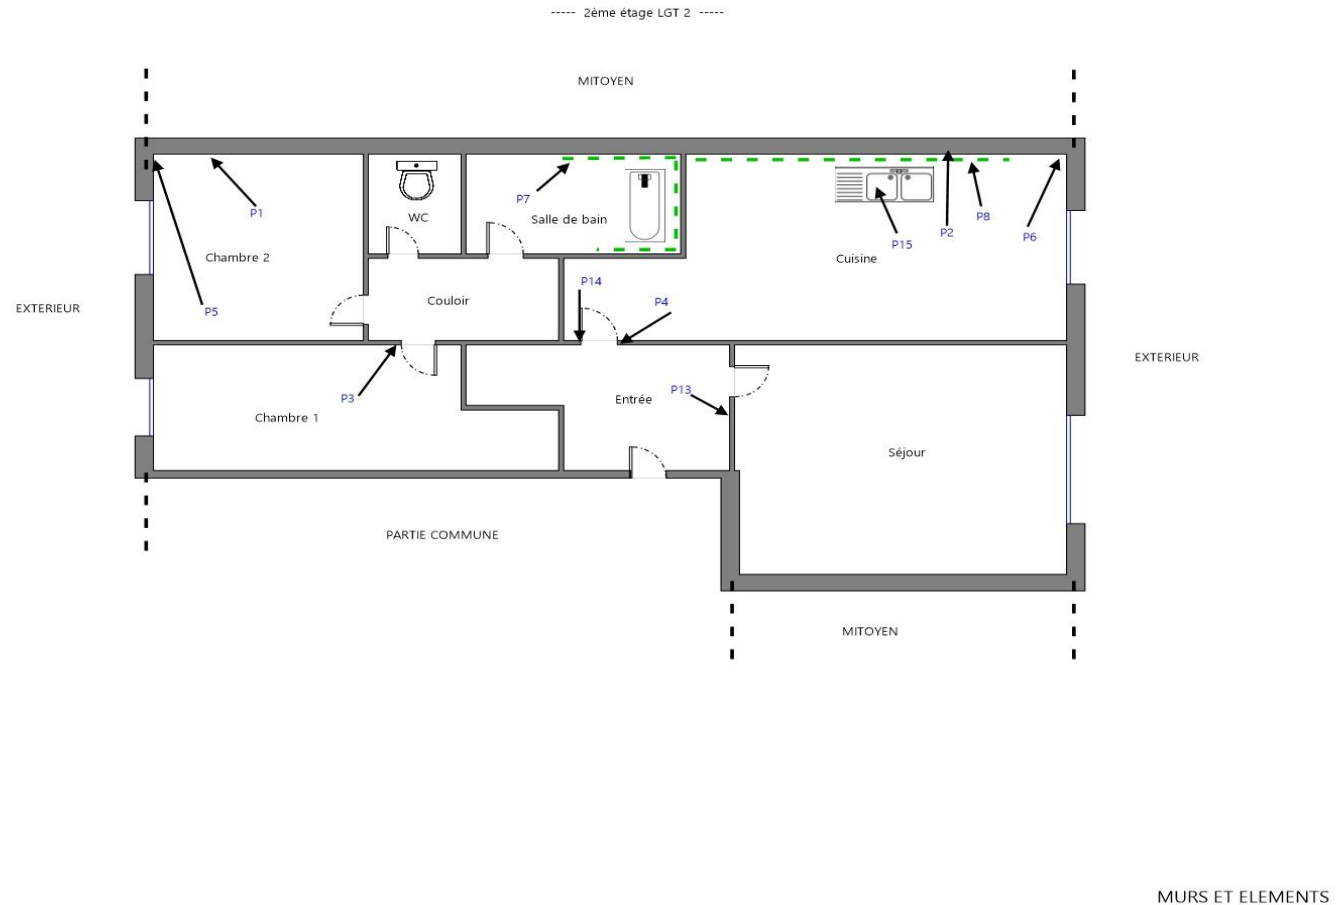
Planche de repérage des matériaux et produits amiantés
Affaire	1310078RAAT
Opération	Gaëtan BEDEL
Site	6 PLACE CONDORCET LOG 2 (444LBA0202) 77176
	VERT ST DENIS
Date de réalisation	09/03/2021
Matériaux et produits contenant de l'amiante	
	Surface amianté
	Linéaire / paroi amianté (type 1)
	Linéaire / paroi amianté (type 2)
	Conduit amianté
Sondages destructifs / Prélèvements	
	Px Prélèvement Positif
	Px Prélèvement négatif
	S Sondage destructif
Types de murs	
	Mur Porteur
	Mur Cloison (type 1)
	Mur Cloison (type 2)
	Gaine technique
Éléments ou pièces non visités	
	Local non visitée
	Élément non visité

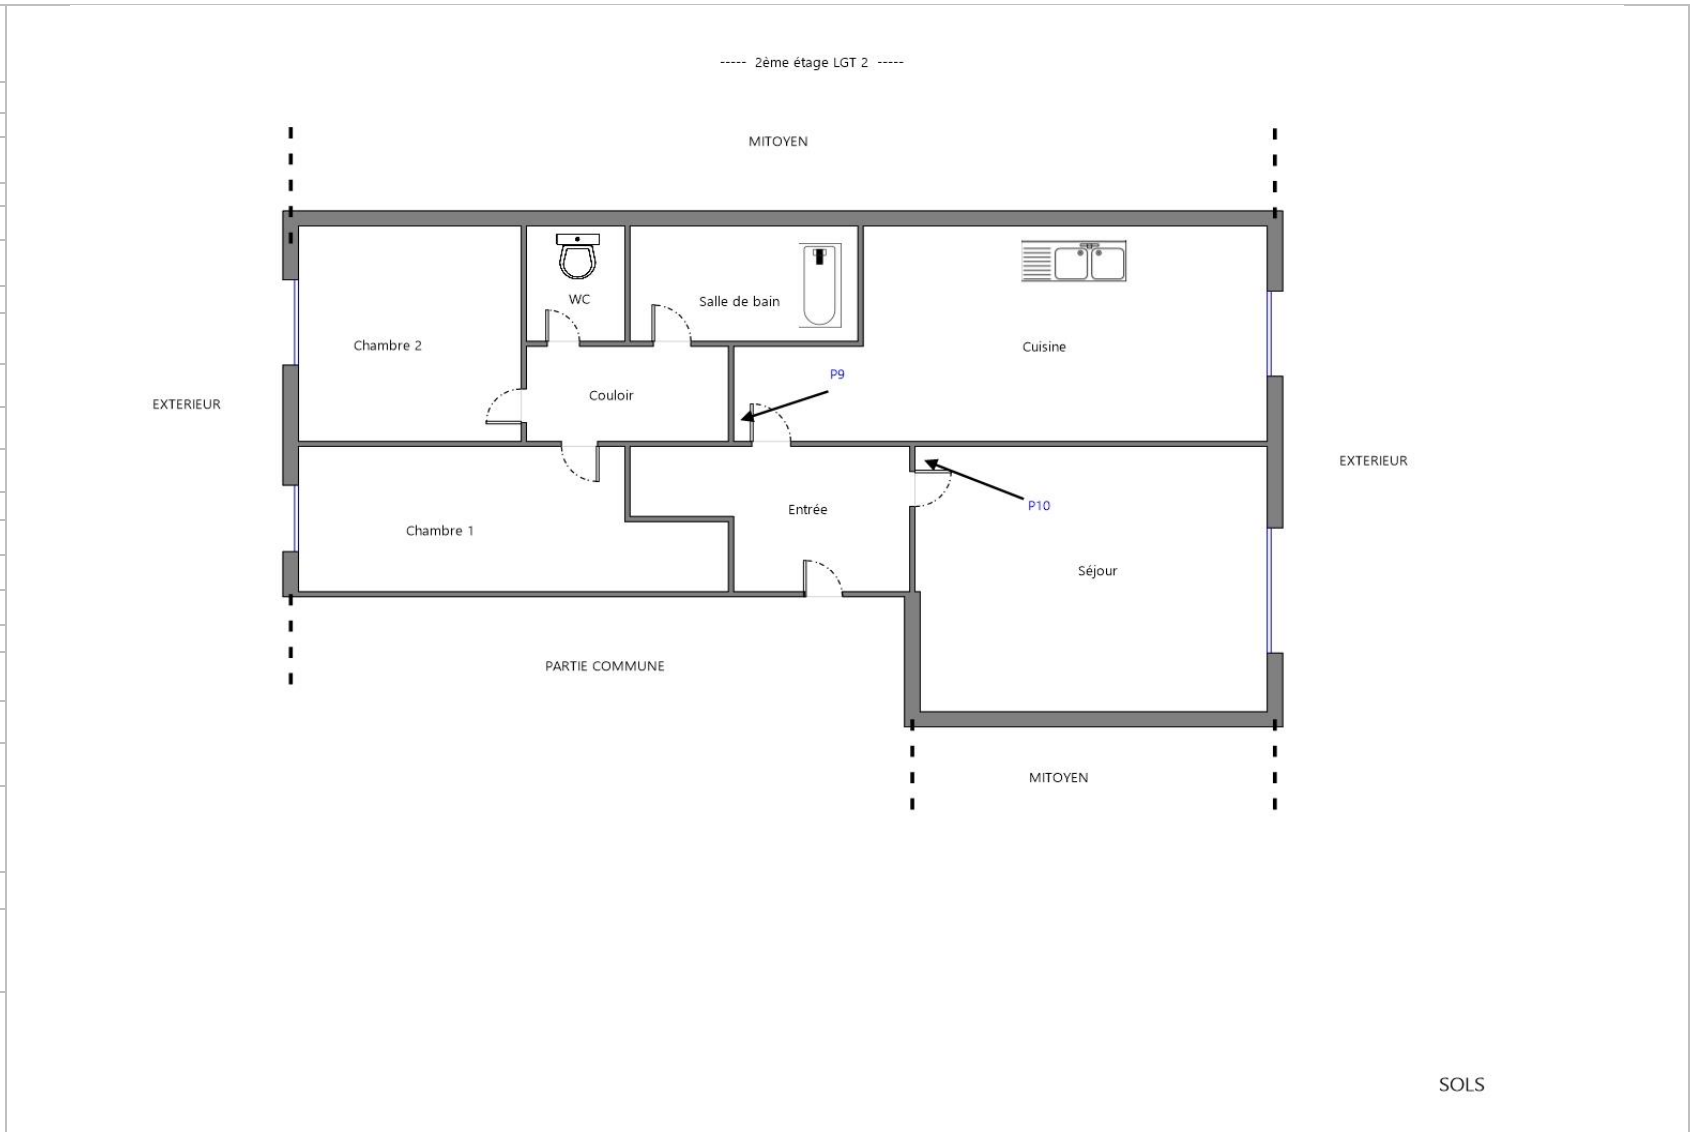
Planche de repérage des matériaux et produits amiantés
Affaire	1310078RAAT
Opération	Gaëtan BEDEL
Site	6 PLACE CONDORCET LOG 2 (444LBA0202)
	77176 VERT ST DENIS
Date de réalisation	09/03/2021
Matériaux et produits contenant de l'amiante	
	Surface amianté
	Linéaire / paroi amianté (type 1)
	Linéaire / paroi amianté (type 2)
	Conduit amianté
Sondages destructifs / Prélèvements	
	Px Prélèvement Positif
	Px Prélèvement négatif
	S Sondage destructif
Types de murs	
	Mur Porteur
	Mur Cloison (type 1)
	Mur Cloison (type 2)
	Gaine technique
Eléments ou pièces non visités	
	Local non visité
	Elément non visité

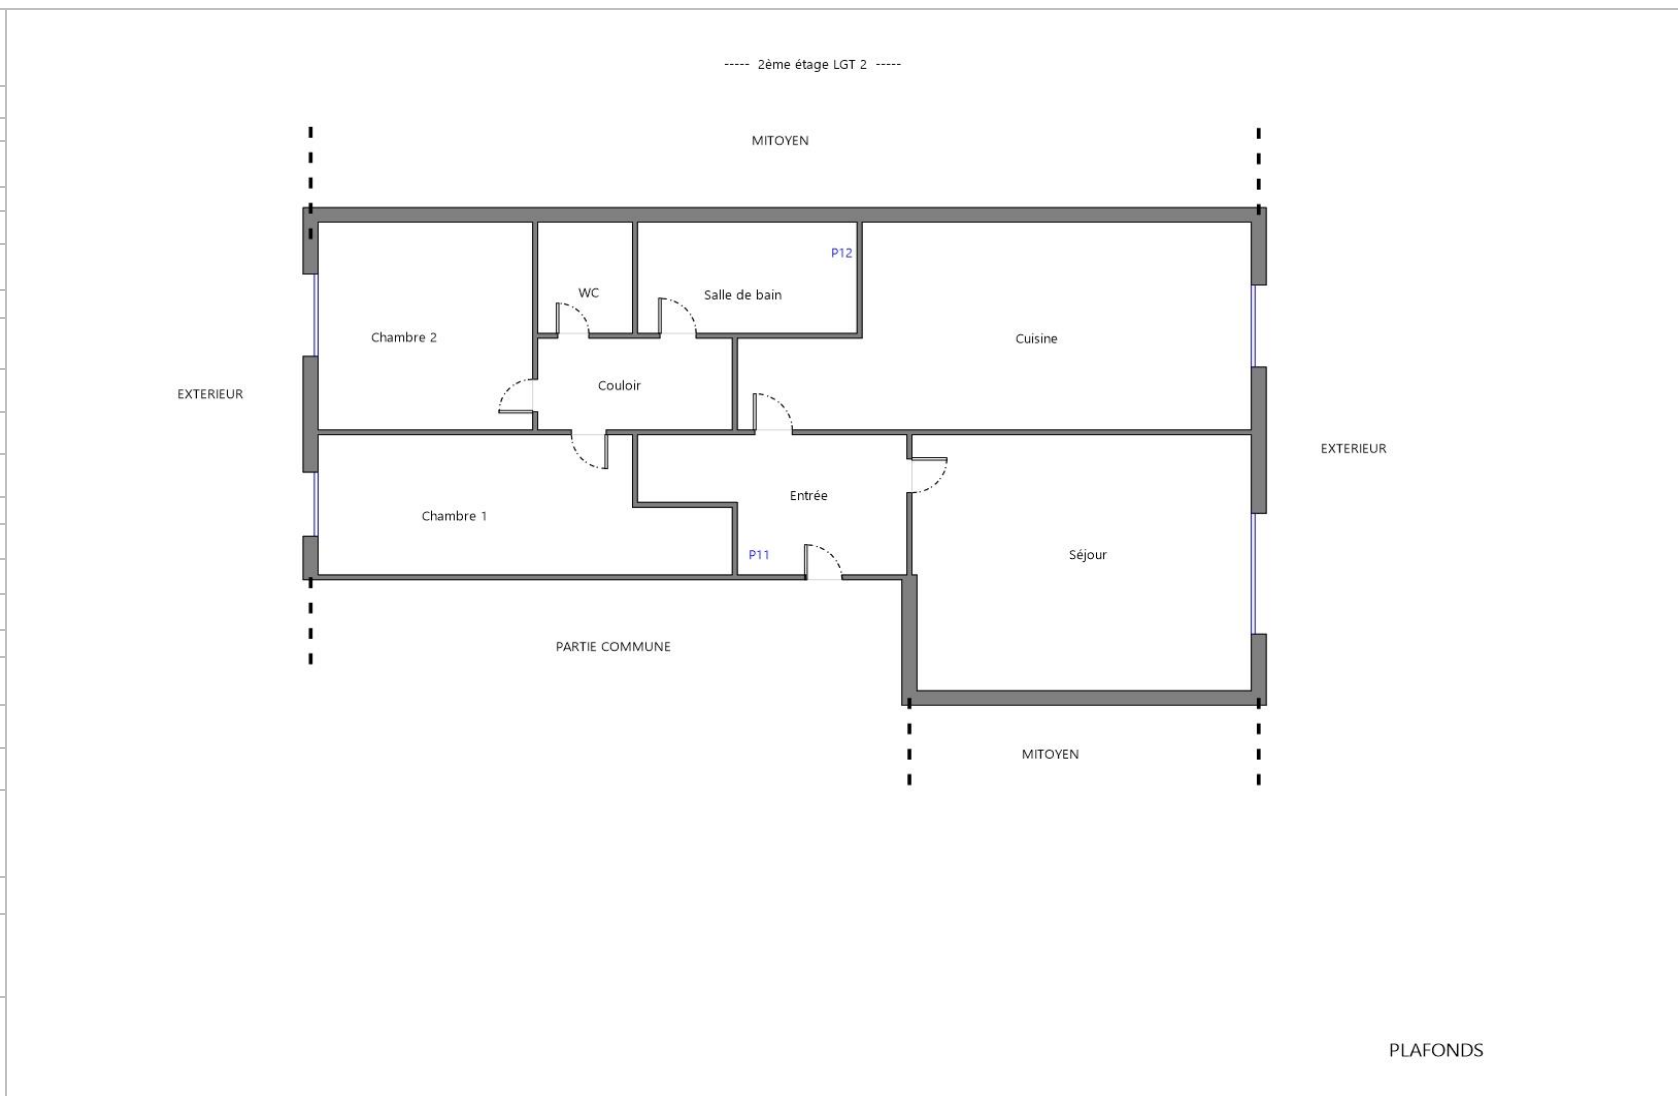
Planche de repérage des matériaux et produits amiantés
Affaire	1310078RAAT
Opération	Gaëtan BEDEL
Site	6 PLACE CONDORCET LOG 2 (444LBA0202) 77176
	VERT ST DENIS
Date de réalisation	09/03/2021
Matériaux et produits contenant de l'amiante	
	Surface amianté
	Linéaire / paroi amianté (type 1)
	Linéaire / paroi amianté (type 2)
	Conduit amianté
Sondages destructifs / Prélèvements	
	Px Prélèvement Positif
	Px Prélèvement négatif
	Sondage destructif
Types de murs	
	Mur Porteur
	Mur Cloison (type 1)
	Mur Cloison (type 2)
	Gaine technique
Éléments ou pièces non visités	
	Local non visité
	Élément non visité
