## Rapport de Repérage des matériaux et produits contenant de l'amiante avant réalisation de travaux dans un immeuble bâti

Numéro de dossier : MA2212186832  
Rapport édité le : 02/01/2023

8 place du condorcet  
77240 vert saint denis  
Bat.8 Etage 2; Porte 1

Lot numéro 444LBC0201,

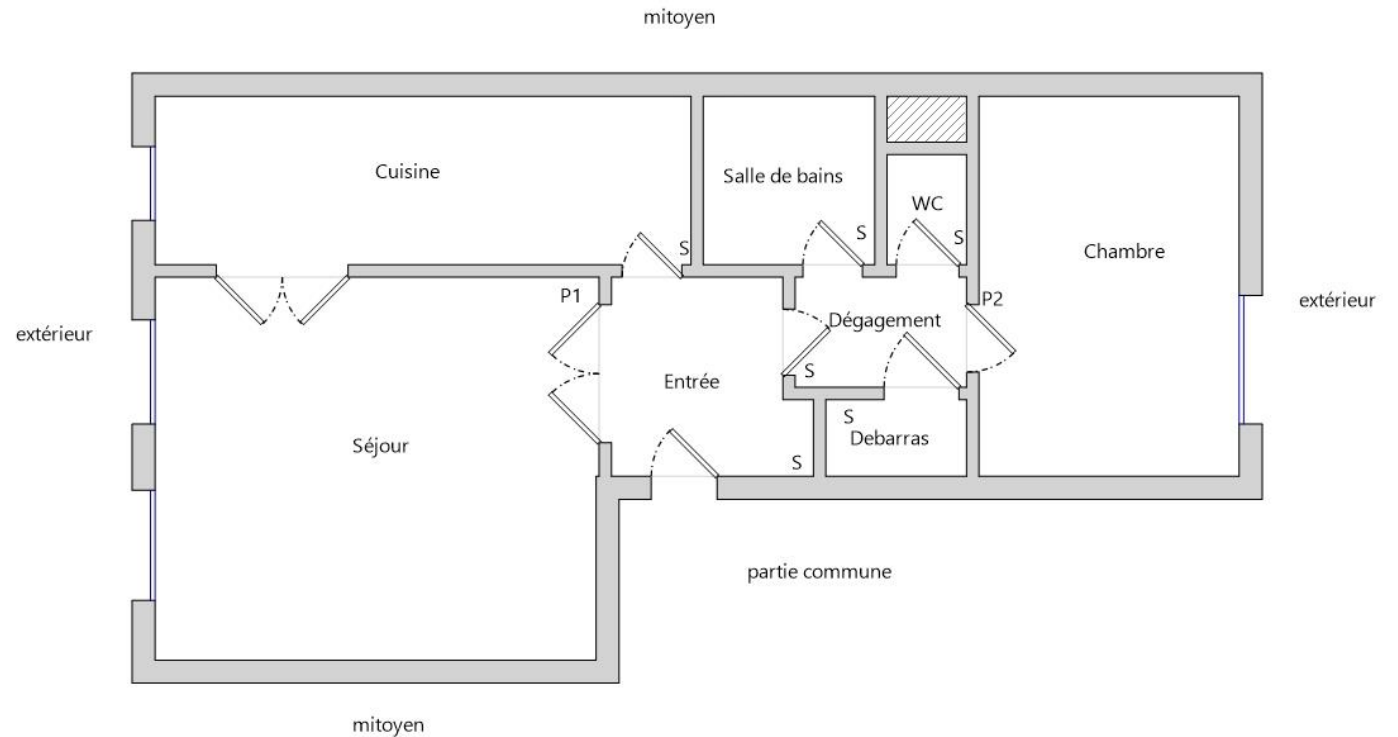
2ème Etage Sol porte 1

| ZPSO | Niveau | Localisation | Zone | Description du prélèvement réalisé | Surface indicative |
|---|---|---|---|---|---|
| Néant | | - | - | - | |
