Pré-rapport de Repérage Amiante Avant réalisation de travaux dans un immeuble bâti

Numéro de dossier : 1310107RAAT

14 PLACE CONDORCET LOG 2
(444LBF0202)

77176 VERT ST DENIS

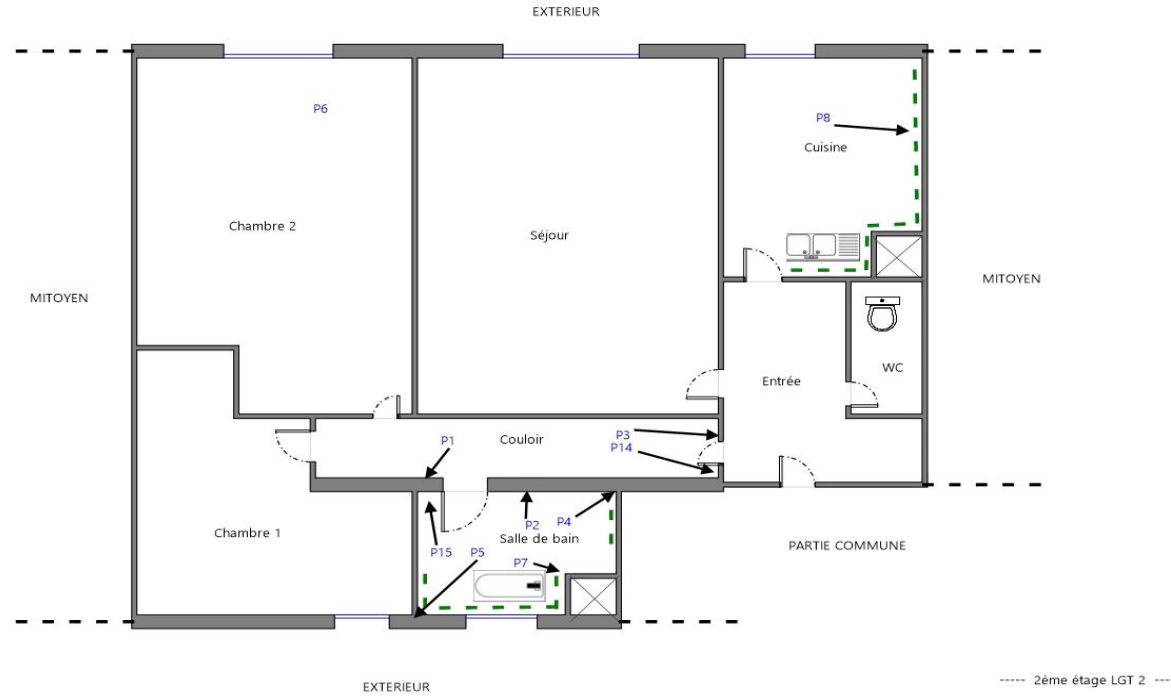
MURS ET ELEMENTS

Planche de repérage des matériaux et produits amiantés
Affaire	1310107RAAT
Opération	Gaëtan BEDEL
Site	14 PLACE CONDORCET LOG 2 (444LBF0202) 77176
	VERT ST DENIS
Date de réalisation	09/03/2021
Matériaux et produits contenant de l'amiante	
	Surface amianté
	Linéaire / paroi amianté (type 1)
	Linéaire / paroi amianté (type 2)
	Conduit amianté
Sondages destructifs / Prélèvements	
	Px Prélèvement Positif
	Px Prélèvement négatif
	Sondage destructif
Types de murs	
	Mur Porteur
	Mur Cloison (type 1)
	Mur Cloison (type 2)
	Gaine technique
Éléments ou pièces non visités	
	Local non visitée
	Élément non visité

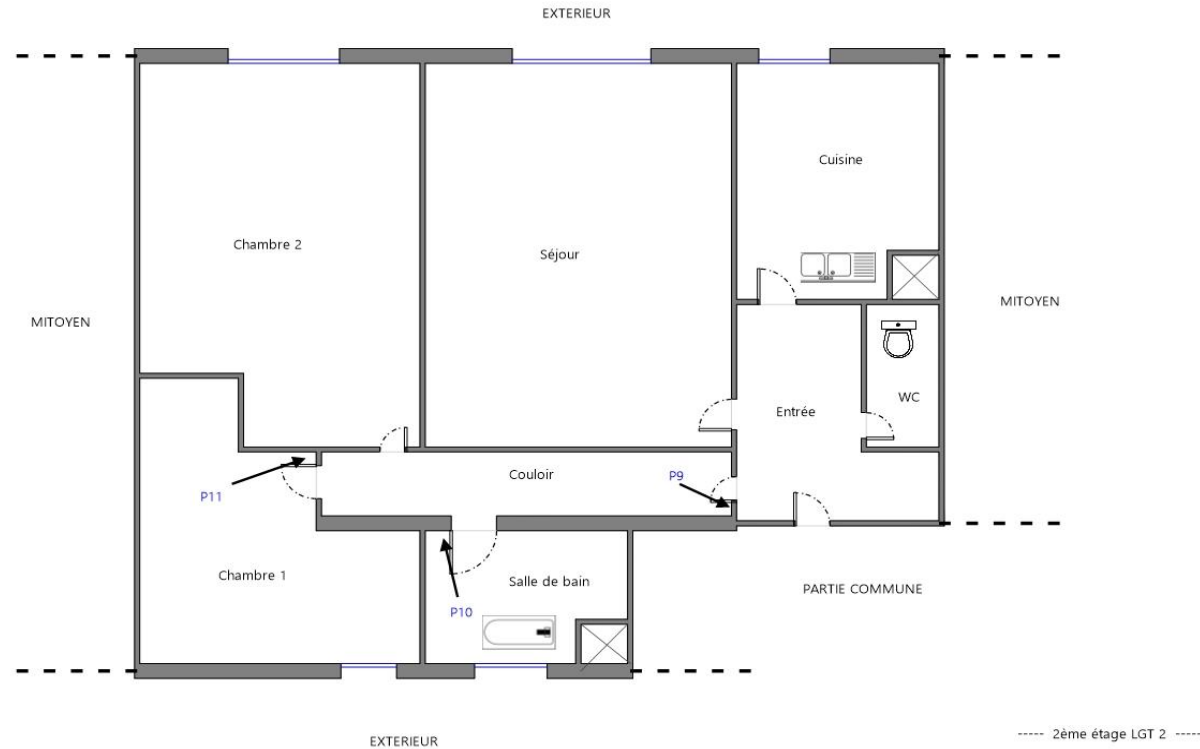
SOLS

Planche de repérage des matériaux et produits amiantés
Affaire	1310107RAAT
Opération	Gaëtan BEDEL
Site	14 PLACE CONDORCET LOG 2 (444LBF0202) 77176
	VERT ST DENIS
Date de réalisation	09/03/2021
Matériaux et produits contenant de l'amiante	
	Surface amianté
	Linéaire / paroi amianté (type 1)
	Linéaire / paroi amianté (type 2)
	Conduit amianté
Sondages destructifs / Prélèvements	
	Px Prélèvement Positif
	Px Prélèvement négatif
	S Sondage destructif
Types de murs	
	Mur Porteur
	Mur Cloison (type 1)
	Mur Cloison (type 2)
	Gaine technique
Eléments ou pièces non visités	
	Local non visitée
	Elément non visité

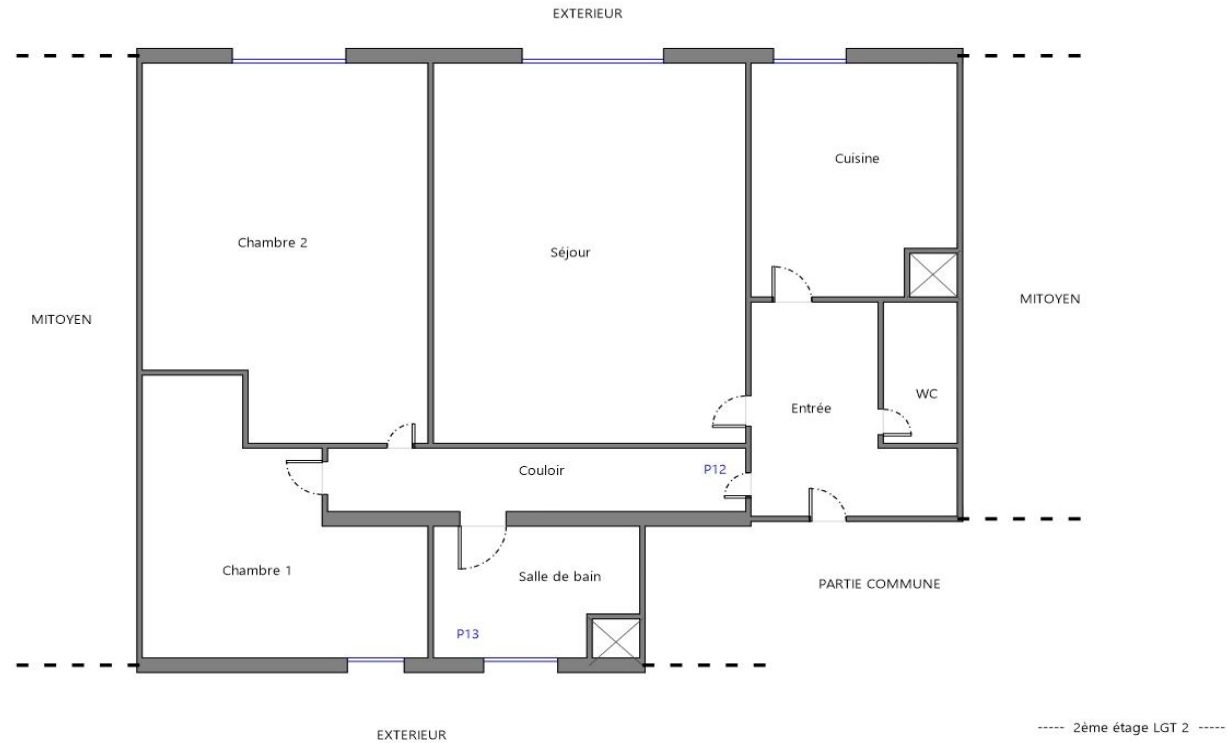
PLAFONDS

Planche de repérage des matériaux et produits amiantés
Affaire	1310107RAAT
Opération	Gaëtan BEDEL
Site	14 PLACE CONDORCET LOG 2 (444LBF0202) 77176
	VERT ST DENIS
Date de réalisation	09/03/2021
Matériaux et produits contenant de l'amiante	
	Surface amianté
	Linéaire / paroi amianté (type 1)
	Linéaire / paroi amianté (type 2)
	Conduit amianté
Sondages destructifs / Prélèvements	
	Px Prélèvement Positif
	Px Prélèvement négatif
	S Sondage destructif
Types de murs	
	Mur Porteur
	Mur Cloison (type 1)
	Mur Cloison (type 2)
	Gaine technique
Éléments ou pièces non visités	
	Local non visitée
	Élément non visité
