Rapport de repérage des matériaux et produits contenant de l'amiante avant réalisation de travaux dans un immeuble bâti

2
5 ALLEE DU GRAND BERGER
77240 VERT ST DENIS

Date du rapport : 25/10/2020

444LAA0002 25/10/2020 - 02:43

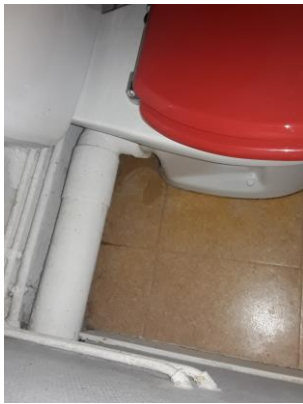
Identification : P013 (Fr2)
Pièce et étage : WC RC
Localisation : Sol
Parties d'ouvrages ou de composants : Revêtements de sols (Revêtement souple)
Descriptif Laboratoire : Colle polymère jaune + ragréage gris + matériau compact noir
Résultat (justification) : Amiante non détectée (RESULTAT ANALYSE)
