Rapport de repérage des matériaux et produits contenant de l'amiante avant réalisation de travaux dans un immeuble bâti

2
5 ALLEE DU GRAND BERGER
77240 VERT ST DENIS

Date du rapport : 23/10/2020

444LAA0102 23/10/2020 - 06:06

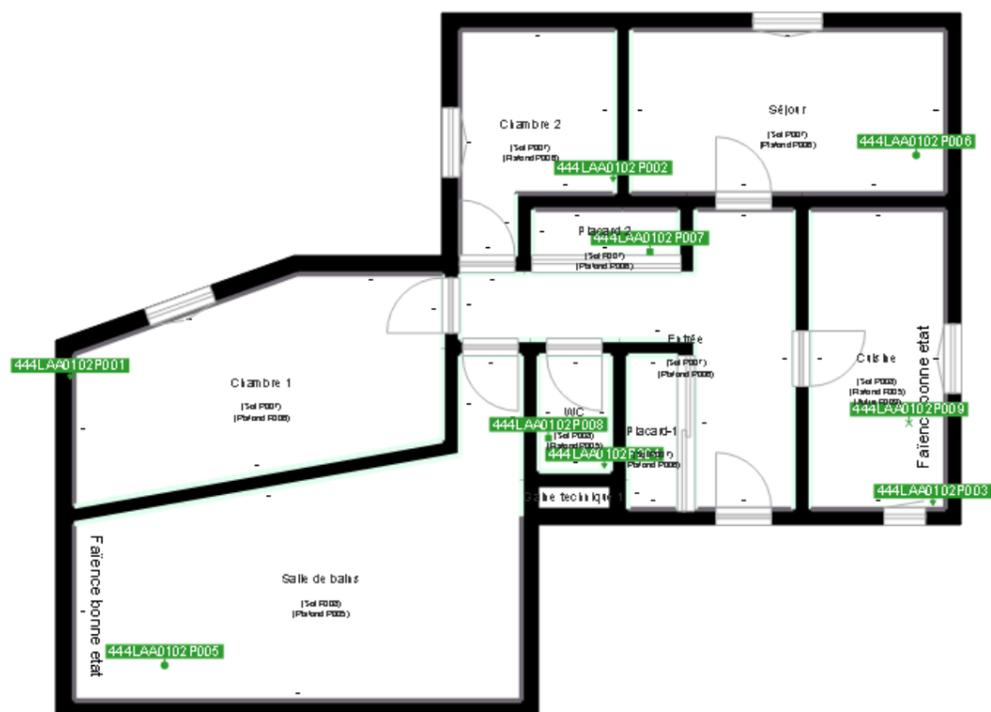
PLANCHE DE REPERAGE

Pièce et Etage	Ouvrage ou composant de la construction	Localisation	Partie d'ouvrage ou de composant à inspecter ou à sonder	Identification	Justification	Commentaire
Cuisine - R+1	Portes de placard, baignoires et éviers métalliques	Sous évier	Plaques souples bitumineuses antivibratiles	P011	RESULTAT ANALYSE	BON ETAT
