# Rapport de repérage des matériaux et produits contenant de l'amiante avant réalisation de travaux dans un immeuble bâti

LOGT 1  
7 ALLEE DU GRAND BERGER  
77240 VERT ST DENIS

**Date du rapport :** 25/11/2020

444LAC0101 25/11/2020 - 09:24

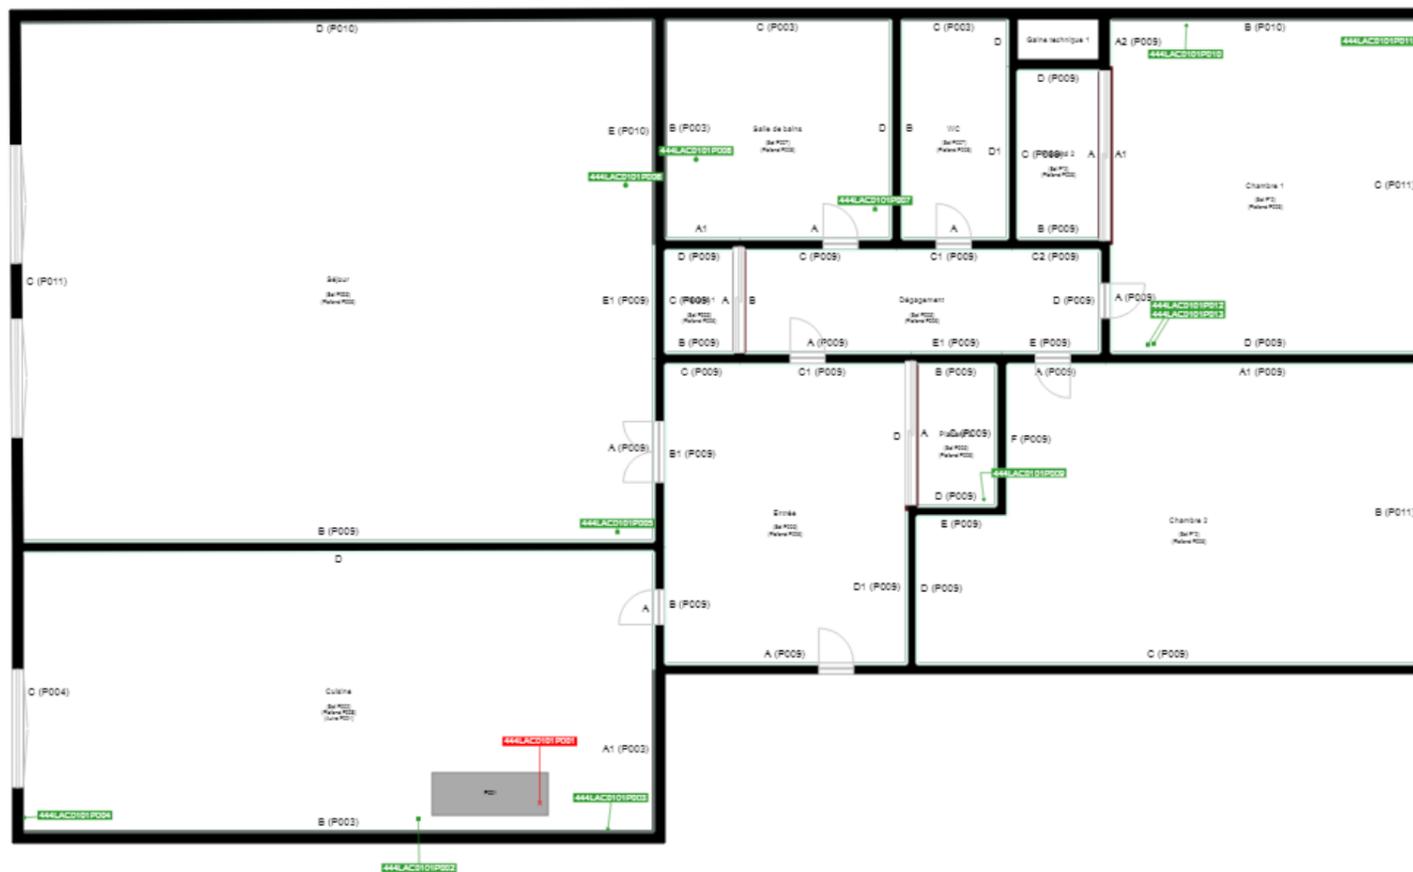
## PLANCHE DE REPERAGE

Pièce et Etage	Ouvrage ou composant de la construction	Localisation	Partie d'ouvrage ou de composant à inspecter ou à sonder	Identification	Justification	Commentaire
Cuisine - R+1	Portes de placard, baignoires et éviers métalliques	Sous évier	Plaques souples bitumineuses antivibratiles	P001	RESULTAT ANALYSE	DEGRADATION PARTIELLE
