## Rapport de mission de repérage des matériaux et produits listes A et B à intégrer au dossier technique «amiante»

PROGRAMME DTA\_CHENES\_120

120 PLACE DES CHENES

77176 NANDY

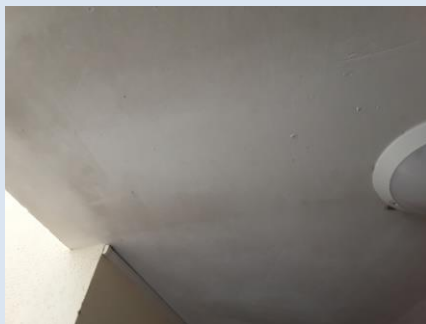
PRELEVEMENT : DTA_CHENES_120P001			
NOM DU CLIENT	NUMERO DU DOSSIER		PIECE OU LOCAL
OPH77	DTA_CHENES_120 16/04/2019		Palier (RC)
ELEMENT	DESCRIPTIF DU LABORATOIRE	DATE DE PRELEVEMENT	NOM DE L'OPERATEUR
Enduit	Enduit gris en vrac + peinture en vrac non séparable	16/04/2019	TAVARES Serge
LOCALISATION		RESULTAT	
Plafond		Amiante non détecté

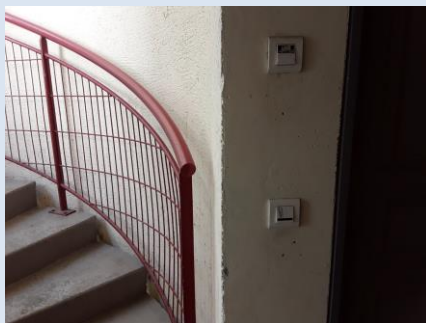
PRELEVEMENT : DTA_CHENES_120P002			
NOM DU CLIENT	NUMERO DU DOSSIER		PIECE OU LOCAL
OPH77	DTA_CHENES_120 16/04/2019		Palier (RC)
ELEMENT	DESCRIPTIF DU LABORATOIRE	DATE DE PRELEVEMENT	NOM DE L'OPERATEUR
Enduit	Enduit gris en vrac + peinture en vrac non séparable	16/04/2019	TAVARES Serge
LOCALISATION		RESULTAT	
Mur B		Amiante non détecté

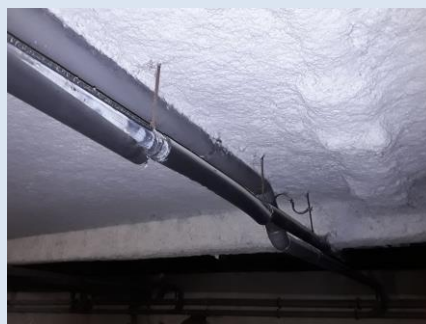
PRELEVEMENT : DTA_CHENES_120P003			
NOM DU CLIENT	NUMERO DU DOSSIER		PIECE OU LOCAL
OPH77	DTA_CHENES_120 16/04/2019		Parking souterrain (RC)
ELEMENT	DESCRIPTIF DU LABORATOIRE	DATE DE PRELEVEMENT	NOM DE L'OPERATEUR
Calorifugeage	Matériau noir en mousse + colle polymère incolore non séparable + matériau gris en faible quantité en vrac non séparable	16/04/2019	TAVARES Serge
LOCALISATION		RESULTAT	
Plafond		Amiante non détecté

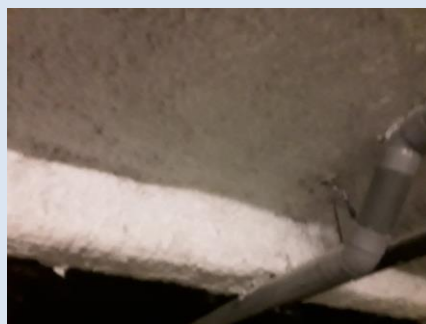
PRELEVEMENT : DTA_CHENES_120P004			
NOM DU CLIENT	NUMERO DU DOSSIER		PIECE OU LOCAL
OPH77	DTA_CHENES_120 16/04/2019		Parking souterrain (RC)
ELEMENT	DESCRIPTIF DU LABORATOIRE	DATE DE PRELEVEMENT	NOM DE L'OPERATEUR
Flocage	Matériau cotonneux blanc avec poussières	16/04/2019	TAVARES Serge
LOCALISATION		RESULTAT	
Plafond		Amiante non détecté
