## Rapport de mission de repérage des matériaux et produits listes A et B à intégrer au dossier technique «amiante»

PROGRAMME DTA\_CHENES\_134

134 PLACE DES CHENES

77176 NANDY

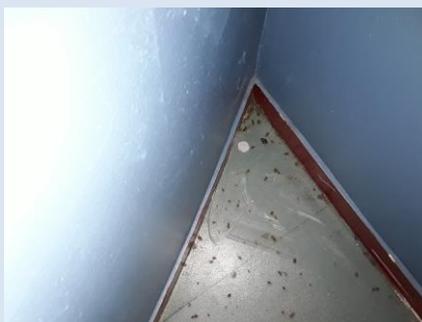
PRELEVEMENT : DTA_CHENES_134P001			
NOM DU CLIENT	NUMERO DU DOSSIER		PIECE OU LOCAL
OPH77	DTA_CHENES_134 16/04/2019		Palier (RC)
ELEMENT	DESCRIPTIF DU LABORATOIRE	DATE DE PRELEVEMENT	NOM DE L'OPERATEUR
Dalle de sol	Revêtement souple vert	16/04/2019	TAVARES Serge
LOCALISATION		RESULTAT	
Sol		Fr1:Amiante non détecté

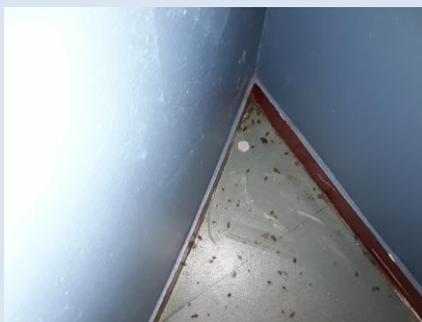
PRELEVEMENT : DTA_CHENES_134P001			
NOM DU CLIENT	NUMERO DU DOSSIER		PIECE OU LOCAL
OPH77	DTA_CHENES_134 16/04/2019		Palier (RC)
ELEMENT	DESCRIPTIF DU LABORATOIRE	DATE DE PRELEVEMENT	NOM DE L'OPERATEUR
Dalle de sol	Colle polymère jaune non séparable + ragréage rose	16/04/2019	TAVARES Serge
LOCALISATION		RESULTAT	
Sol		Fr2:Amiante non détecté

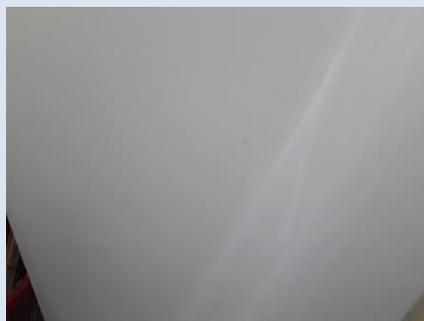
PRELEVEMENT : DTA_CHENES_134P002			
NOM DU CLIENT	NUMERO DU DOSSIER	PIECE OU LOCAL	
OPH77	DTA_CHENES_134 16/04/2019	Palier (RC)	
ELEMENT	DESCRIPTIF DU LABORATOIRE	DATE DE PRELEVEMENT	NOM DE L'OPERATEUR
Enduit	Enduit gris en vrac + peinture non séparable	16/04/2019	TAVARES Serge
LOCALISATION		RESULTAT	
Plafond		Amiante non détecté

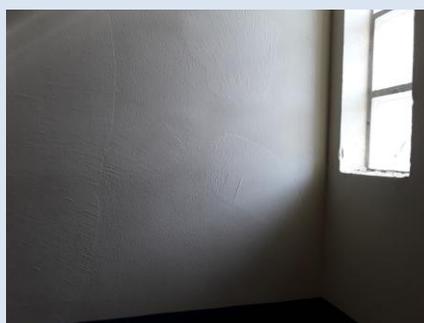
PRELEVEMENT : DTA_CHENES_134P003			
NOM DU CLIENT	NUMERO DU DOSSIER	PIECE OU LOCAL	
OPH77	DTA_CHENES_134 16/04/2019	Couloir (R+1)	
ELEMENT	DESCRIPTIF DU LABORATOIRE	DATE DE PRELEVEMENT	NOM DE L'OPERATEUR
Enduit	Enduit gris en vrac + peinture non séparable	16/04/2019	TAVARES Serge
LOCALISATION		RESULTAT	
Mur A		Amiante non détecté
