Rapport de mission de repérage des matériaux et produits listes A et B à intégrer au dossier technique «amiante»

PROGRAMME DTA_CHENES_66

66 PLACE DES CHENES

77176 NANDY

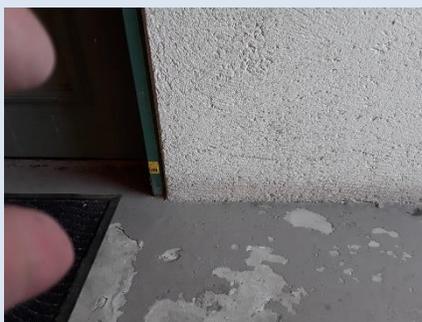
PRELEVEMENT : DTA_CHENES_66P001			
NOM DU CLIENT	NUMERO DU DOSSIER		PIECE OU LOCAL
OPH77	DTA_CHENES_66 16/04/2019		Palier (RC)
ELEMENT	DESCRIPTIF DU LABORATOIRE	DATE DE PRELEVEMENT	NOM DE L'OPERATEUR
Enduit	Enduit gris en vrac + peinture non séparable	16/04/2019	TAVARES Serge
LOCALISATION		RESULTAT	
Mur A		Amiante non détecté

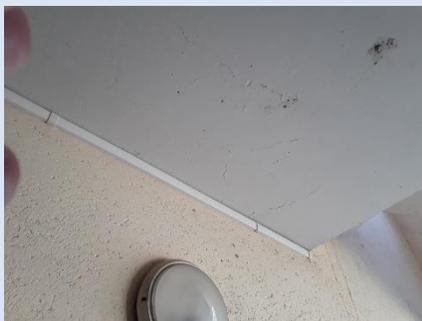
PRELEVEMENT : DTA_CHENES_66P002			
NOM DU CLIENT	NUMERO DU DOSSIER		PIECE OU LOCAL
OPH77	DTA_CHENES_66 16/04/2019		Palier (RC)
ELEMENT	DESCRIPTIF DU LABORATOIRE	DATE DE PRELEVEMENT	NOM DE L'OPERATEUR
Enduit	Enduit plâtreux blanc en faible quantité en vrac non séparable + peintures multiples non séparable	16/04/2019	TAVARES Serge
LOCALISATION		RESULTAT	
Plafond		Amiante non détecté

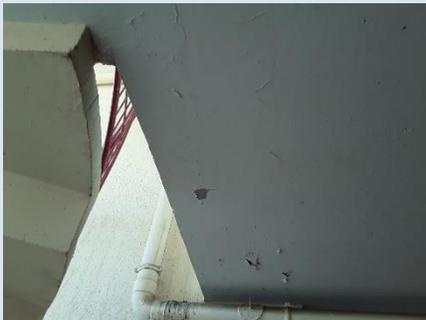
PRELEVEMENT : DTA_CHENES_66P004			
NOM DU CLIENT	NUMERO DU DOSSIER		PIECE OU LOCAL
OPH77	DTA_CHENES_66 16/04/2019		Palier (RC)
ELEMENT	DESCRIPTIF DU LABORATOIRE	DATE DE PRELEVEMENT	NOM DE L'OPERATEUR
Enduit	Enduit plâtreux blanc en faible quantité en vrac non séparable + peintures multiples non séparable	16/04/2019	TAVARES Serge
LOCALISATION		RESULTAT	
Plafond		Amiante non détecté	
EMPLACEMENT

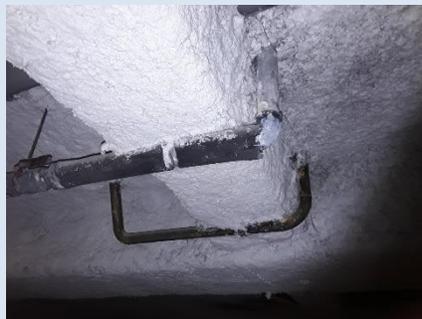
PRELEVEMENT : DTA_CHENES_66P005

NOM DU CLIENT	NUMERO DU DOSSIER	PIECE OU LOCAL	
OPH77	DTA_CHENES_66 16/04/2019	Parking intérieur (RC)	
ELEMENT	DESCRIPTIF DU LABORATOIRE	DATE DE PRELEVEMENT	NOM DE L'OPERATEUR
Calorifugeage	Matériau noir en mousse avec poussières	16/04/2019	TAVARES Serge
LOCALISATION		RESULTAT	
Canalisation eau froide		Amiante non détecté

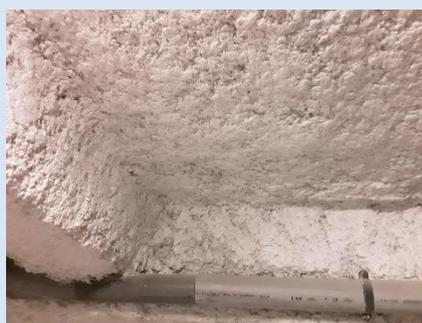
Parking intérieur	RC	Flocage	Matériau cotonneux blanc avec poussières	DTA_CHENES_66P006	Plafond	BON ETAT	Amiante non détecté	RESULTAT ANALYSE
Palier 1	R+1	Enduit	Enduit plâtreux blanc en faible quantité en vrac non séparable + peintures multiples non séparable	DTA_CHENES_66P002	Plafond	DEGRADATION PARTIELLE	Amiante non détecté	ZPSO
Palier	RC	Enduit	Enduit plâtreux blanc en faible quantité en vrac non séparable +	DTA_CHENES_66P002	Plafond	DEGRADATION PARTIELLE	Amiante non détecté	ZPSO

PRELEVEMENT : DTA_CHENES_66P006

NOM DU CLIENT	NUMERO DU DOSSIER	PIECE OU LOCAL	
OPH77	DTA_CHENES_66 16/04/2019	Parking intérieur (RC)	
ELEMENT	DESCRIPTIF DU LABORATOIRE	DATE DE PRELEVEMENT	NOM DE L'OPERATEUR
Flocage	Matériau cotonneux blanc avec poussières	16/04/2019	TAVARES Serge
LOCALISATION		RESULTAT	
Plafond		Amiante non détecté
